## Rapport de mission de repérage des matériaux et produits de la liste A et B contenant de l'amiante à intégrer au Dossier Technique Amiante (DTA)

| Adresse : | RES DE BRETAGNE II |
| CP - Ville : | 53100 MAYENNE |
| Désignation : | Habitation (Parties communes) - Bâtiment composé de 1 cage et de 2 étages |

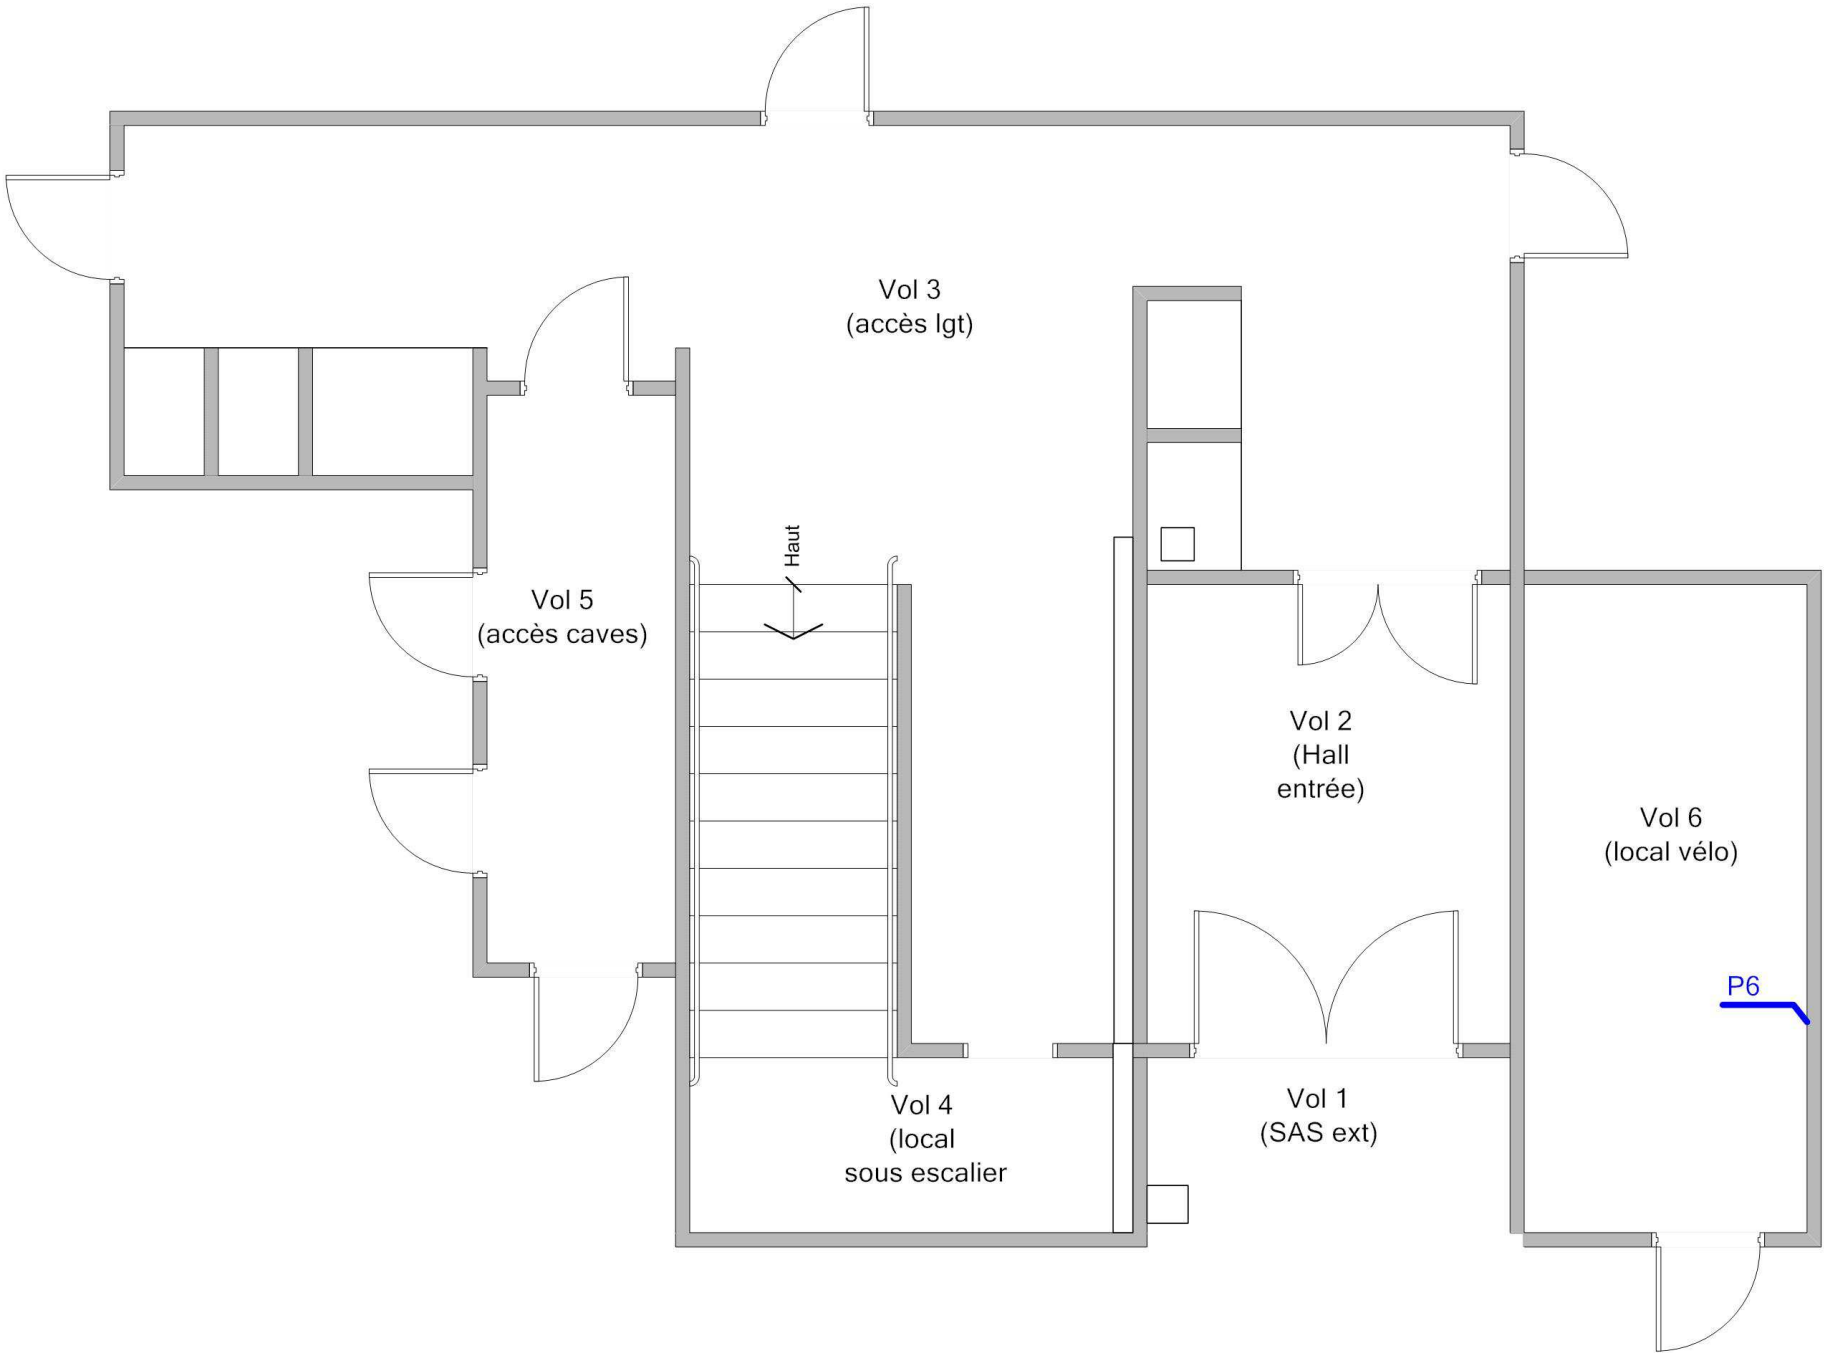
| PC RDC - PLAN DE PRÉLÈVEMENTS | | | | Référence:<br>002HD001367 |

| | <p>S3: Conduit en fibres-<br/>ciment</p> |

| | <p>S2: Conduit en fibres-ciment</p> |

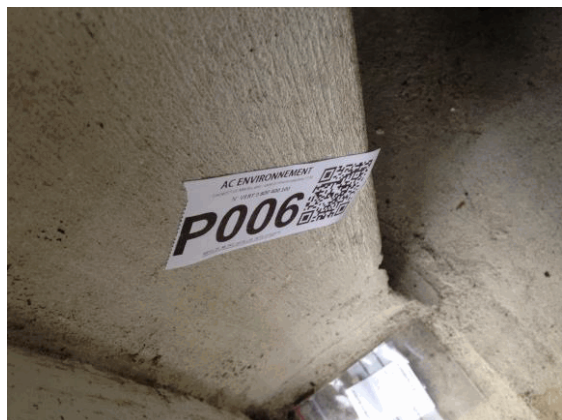
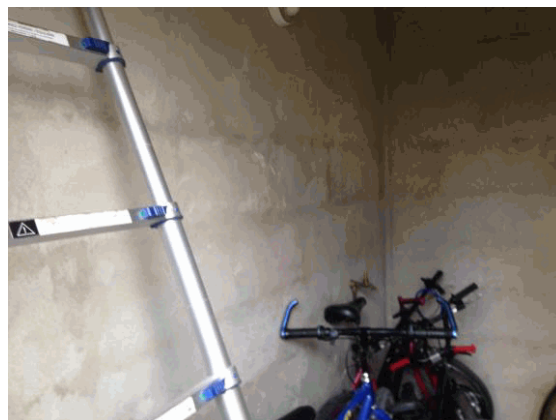
002HD001367 n°6 - 1 (P6)

| | | | | | Descriptif de l'action menée | | | Laboratoire | | | Conclusion | Etat de conservation |
|---|---|---|---|---|---|---|---|---|---|---|---|---|
| Vol 6 (local vélo) | Parois verticales intérieures et enduits | Murs et cloisons | Enduit ciment | B | P6 | Réalisation d'un prélèvement | | P6 | Enduit compact beige | Négatif | Négatif sur analyse | |

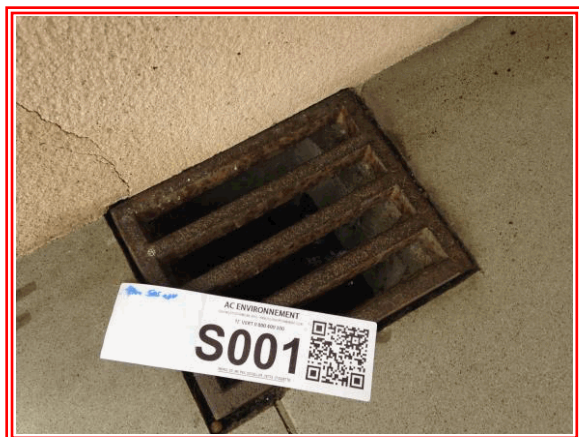
S1 - 1 (S1)

| | | | | | Descriptif de l'action menée | | | Laboratoire | | | Conclusion | Etat de conservation |
|---|---|---|---|---|---|---|---|---|---|---|---|---|
| Vol 1 (SAS ext) | Conduits, canalisations et équipements | Conduit air | Conduit en fibres-ciment | B | S1 | | | | | | Présence sur jugement personnel de l'opérateur de repérage | EP |

**Score EP** (Evaluation périodique) : Cette évaluation consiste à :

- a) Contrôler périodiquement que l'état de dégradation des matériaux et produits concernés ne s'aggrave pas et, le cas échéant, que leur protection demeure en bon état de conservation ;
- b) Rechercher, le cas échéant, les causes de dégradation et prendre les mesures appropriées pour les supprimer.

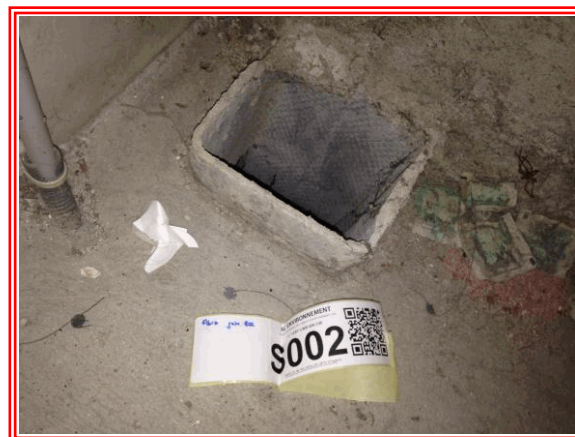
S2 - 1 (S2)

| | | | | | Descriptif de l'action menée | | | Laboratoire | | | Conclusion | Etat de conservation |
|---|---|---|---|---|---|---|---|---|---|---|---|---|
| Vol 3 (accès lgt) | Conduits, canalisations et équipements | Conduit air | Conduit en fibres-ciment | B | S2 | | | | | | Présence sur jugement personnel de l'opérateur de repérage | EP |

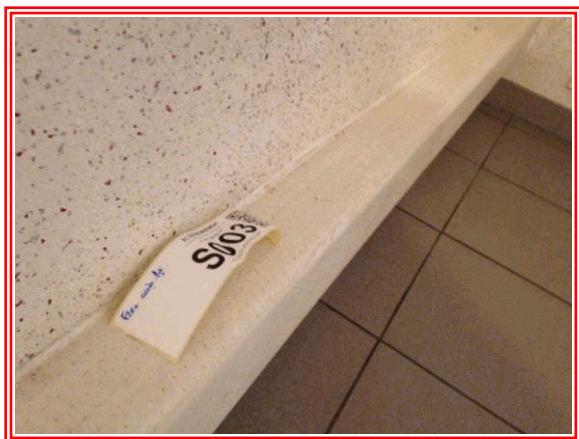
| | | | | | Descriptif de l'action menée | | | Laboratoire | | | Conclusion | Etat de conservation |
|---|---|---|---|---|---|---|---|---|---|---|---|---|
| Vol 3 (accès lgt) | Conduits, canalisations et équipements | Conduit air | Conduit en fibres-ciment | B | S3 | | | | | | Présence sur jugement personnel de l'opérateur de repérage | EP |

| Référence | Localisation | Action |
|---|---|---|
| S3 - 1 (S3) | PC RDC - Vol 3<br><br>(accès lgt) | Présence sur décision de l'opérateur de repérage |
