## Rapport de mission de repérage des matériaux et produits de la liste A et B contenant de l'amiante à intégrer au Dossier Technique Amiante (DTA)

| Adresse : | LA MONNERIE |
| CP - Ville : | 53370 ST PIERRE DES NIDS |
| Désignation : | Habitation (Parties communes) - Bâtiment composé de 1 cage et de 1 étage |

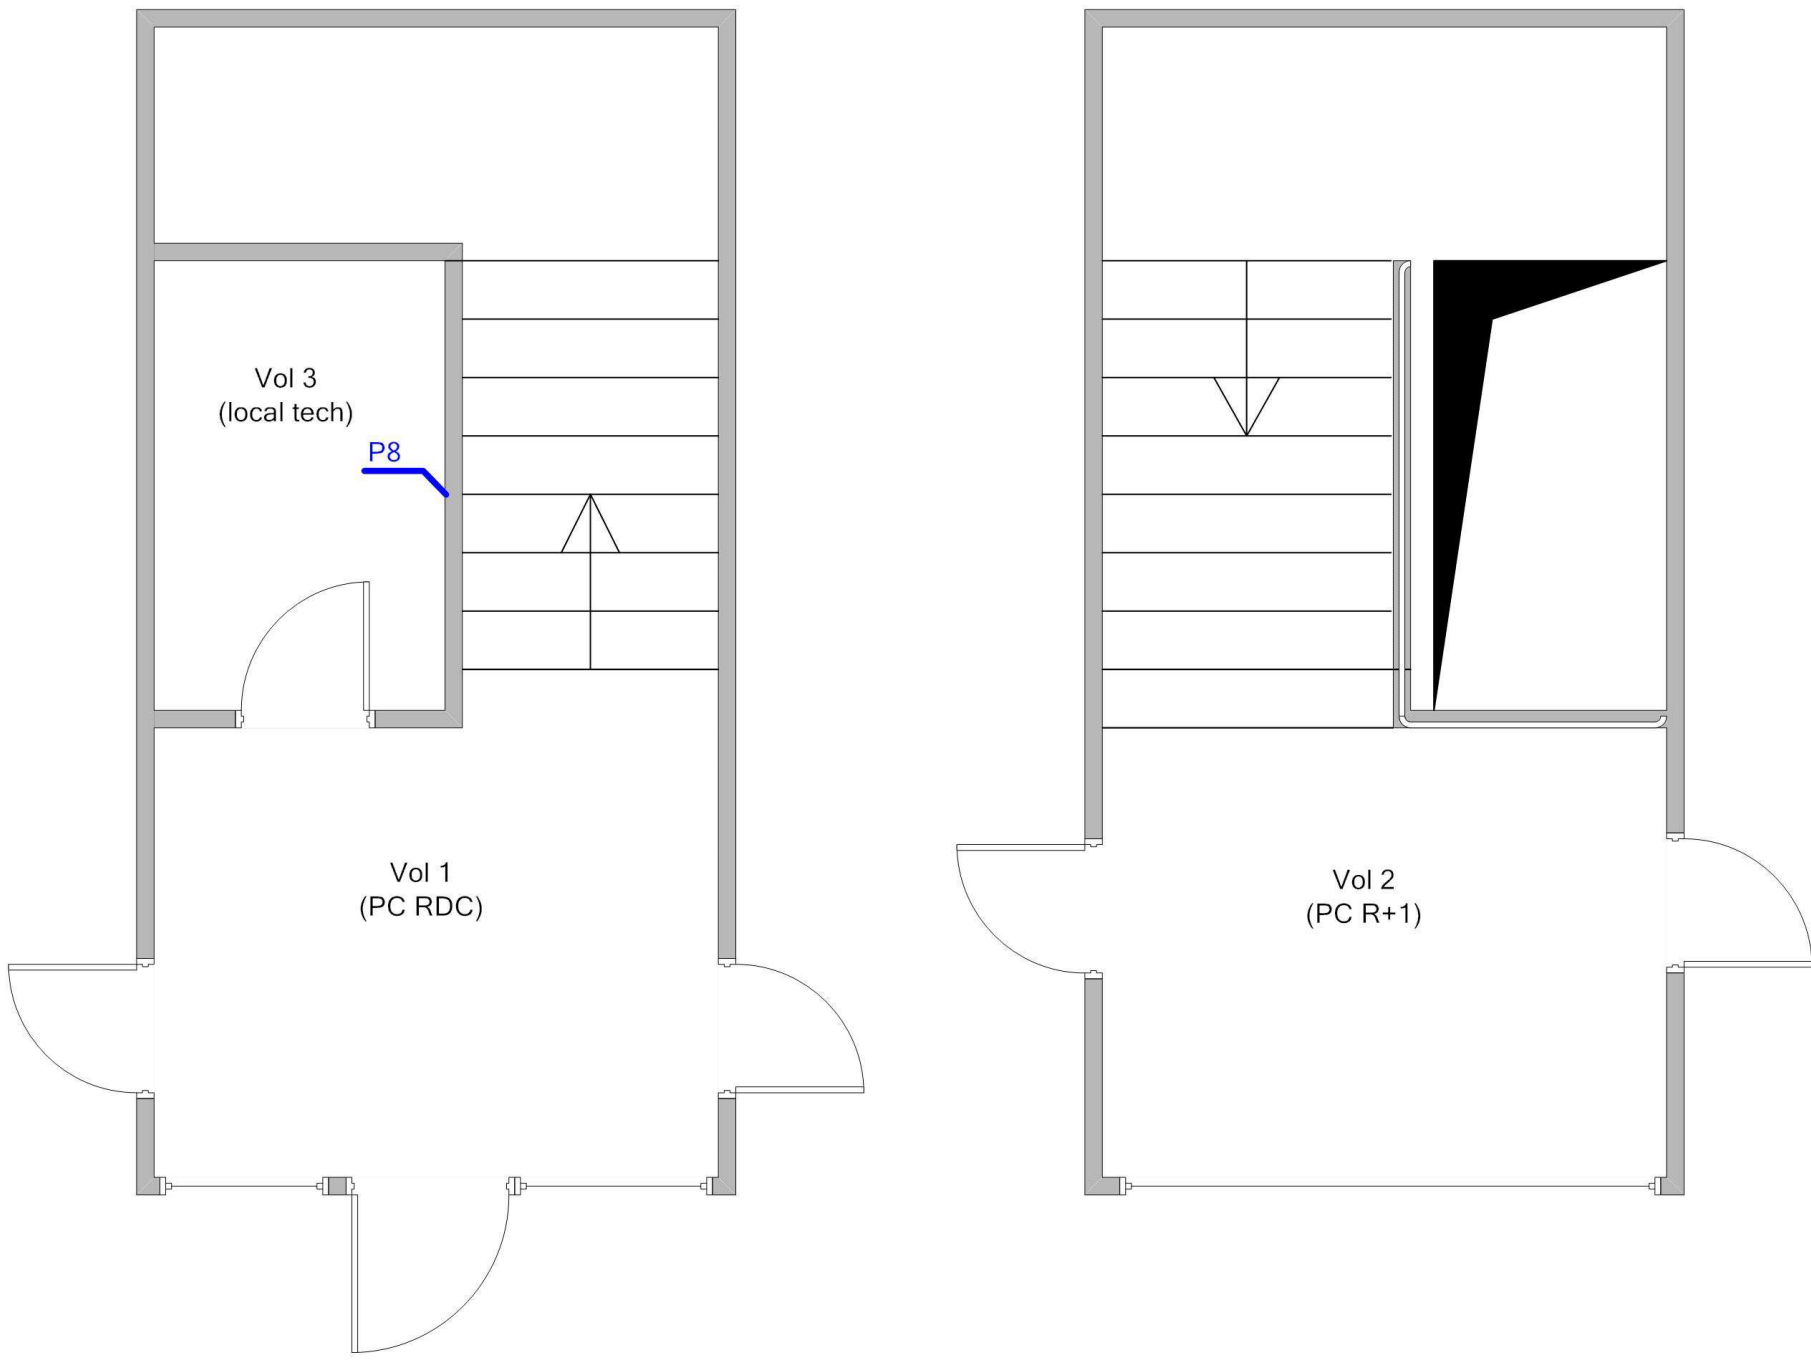
| PC ETAGES - PLAN DE PRÉLÈVEMENTS | | | | Référence:<br>002HD001436 |

| | | | | | Descriptif de l'action menée | | | Laboratoire | | | Conclusion | Etat de conservation |
|---|---|---|---|---|---|---|---|---|---|---|---|---|
| Vol 3 (local tech) | Parois verticales intérieures et enduits | Murs et cloisons + sous face escalier | Enduit ciment | B | P8 | Réalisation d'un prélèvement | | P8 | Enduit gris en vrac + matériau plâtreux beige en faible quantité non séparable | Négatif | Négatif sur analyse | |

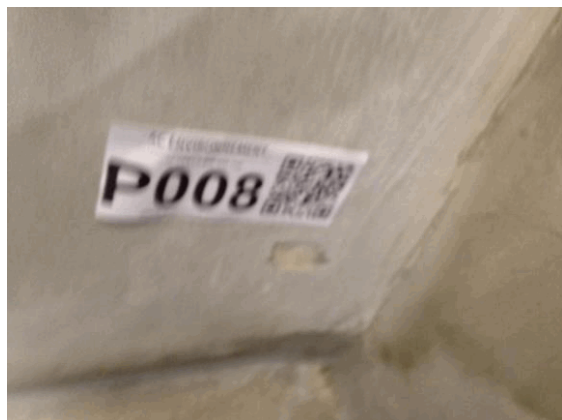
| Référence | Localisation | Action |
|---|---|---|
| 002HD001436 n°8 - 1 (P8) | PC Etages - Vol 3<br>(local tech) | Prélevement |

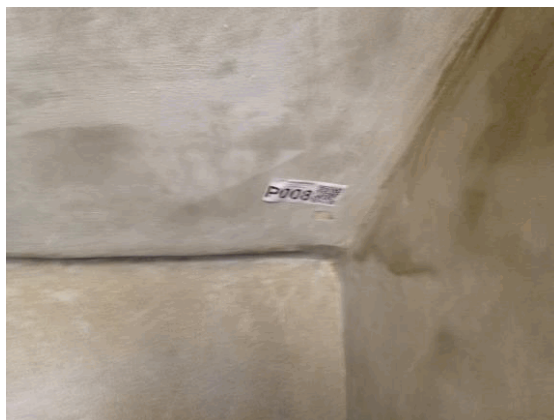
002HD001436 n°8 - 2 (P8)

| | | | | | Descriptif de l'action menée | | | Laboratoire | | | Conclusion | Etat de conservation |
|---|---|---|---|---|---|---|---|---|---|---|---|---|
| Vol 3 (local tech) | Parois verticales intérieures et enduits | Murs et cloisons + sous face escalier | Enduit ciment | B | P8 | Sondage et extension de la zone homogène du prélèvement P8 | | P8 | Enduit gris en vrac + matériau plâtreux beige en faible quantité non séparable | Négatif | Négatif sur analyse | |
