## Rapport de mission de repérage des matériaux et produits de la liste A et B contenant de l'amiante à intégrer au Dossier Technique Amiante (DTA)

| Adresse : | RUE NATIONALE |
| CP - Ville : | 53950 LOUVERNE |
| Désignation : | Habitation (Parties communes) - Bâtiment composé de 1 cage et de 3 étages |

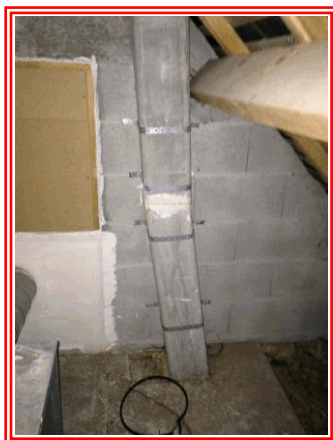
002HD001340 n°7 - 1 (S8)

| | | | | | Descriptif de l'action menée | | | Laboratoire | | | Conclusion | Etat de conservation |
|---|---|---|---|---|---|---|---|---|---|---|---|---|
| Vol 10 (combles VMC) | Conduits, canalisations et équipements | Conduit air | Conduit en fibres-ciment | B | S8 | | | | | | Présence sur jugement personnel de l'opérateur de repérage | EP |

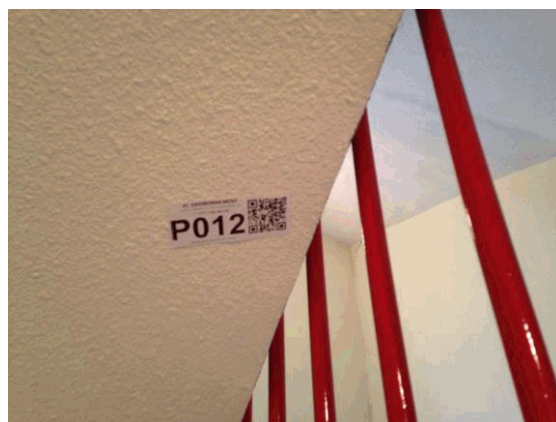
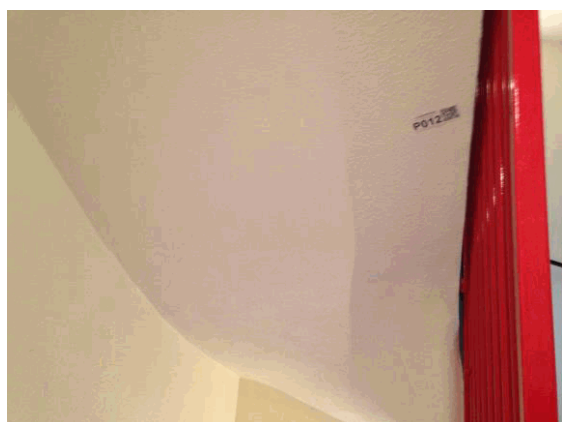
002HD001340 n°7 - 2 (S21)

| | | | | | Descriptif de l'action menée | | | Laboratoire | | | Conclusion | Etat de conservation |
|---|---|---|---|---|---|---|---|---|---|---|---|---|
| Vol 15 (ESC R+2) | Plafond et faux-plafonds | Plafonds | Enduit ciment | B | S21 | Sous face escalier | | | | | Négatif sur document cf prélèvement n° 12 du rapport société AC-ENVIRONNEMENT n°002HD0007 16 | |
| Vol 7 (ESC RDC) | Plafond et faux-plafonds | Plafonds | Enduit ciment | B | S21 | Sous face escalier | | | | | Négatif sur document cf prélèvement n° 12 du rapport société AC-ENVIRONNEMENT n°002HD0007 16 | |

| PC étages | | | | | | | | | | | |
|---|---|---|---|---|---|---|--|--|--|--|---|
| Vol 8 (ESC R+1) | Plafond et faux-plafonds | Plafonds | Enduit ciment | B | S21 | Sous face escalier | | | | | Négatif sur document cf prélèvement n° 12 du rapport société AC-ENVIRONNEMENT n°002HD0007 16 |

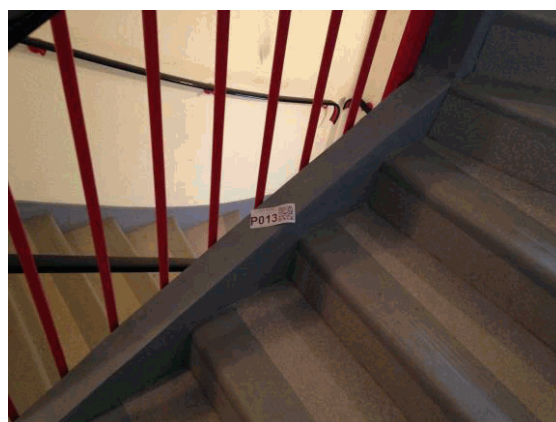
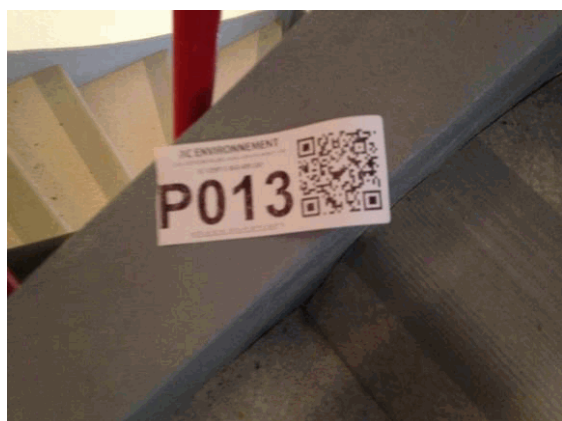
002HD001340 n°7 - 1 (S22)

| PC étages | | | | | | | | | | | |
|---|---|---|---|---|---|---|--|--|--|--|---|
| Vol 15 (ESC R+2) | Parois verticales intérieures et enduits | limon escalier | limon escalier | B | S22 | | | | | | Négatif sur document cf prélèvement n° 13 du rapport société AC-ENVIRONNEMENT n°002HD0007 16 |
| Vol 8 (ESC R+1) | Parois verticales intérieures et enduits | limon escalier | limon escalier | B | S22 | | | | | | Négatif sur document cf prélèvement n° 13 du rapport société AC-ENVIRONNEMENT n°002HD0007 16 |
| Vol 7 (ESC RDC) | Parois verticales intérieures et enduits | limon escalier | limon escalier | B | S22 | | | | | | Négatif sur document cf prélèvement n° 13 du rapport société AC-ENVIRONNEMENT n°002HD0007 16 |

| PC étages | | | | | | | | | | | |
|---|---|---|---|---|---|---|--|--|--|--|---|
| Vol 9 (ESC R+3) | Parois verticales intérieures et enduits | limon escalier | limon escalier | B | S22 | | | | | | Négatif sur document cf prélèvement n° 13 du rapport société AC-ENVIRON NEMENT n°002HD0007 16 |

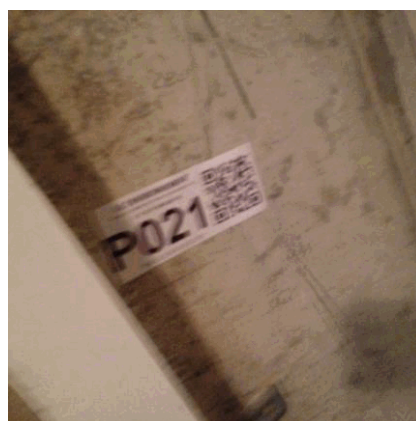
002HD001340 n°7 - 2 (S25)

| PC étages | | | | | | | | | | | |
|---|---|---|---|---|---|---|--|--|--|--|---|
| Vol 6 (accès lgt RDC) | Parois verticales intérieures et enduits | Murs et cloisons | Enduit ciment | B | S25 | porteur | | | | | Négatif sur document cf prélèvement n° 21 du rapport société AC-ENVIRON NEMENT n°002HD0007 16 |
| Vol 5 (gaine tech) | Parois verticales intérieures et enduits | Murs et cloisons | Enduit ciment | B | S25 | porteur | | | | | Négatif sur document cf prélèvement n° 21 du rapport société AC-ENVIRON NEMENT n°002HD0007 16 |

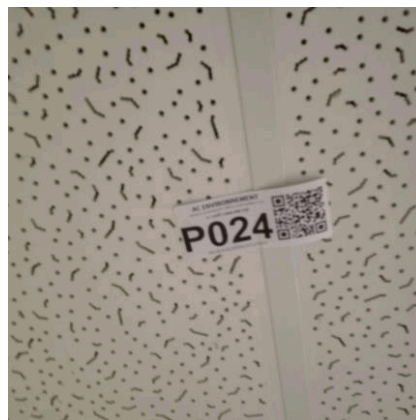
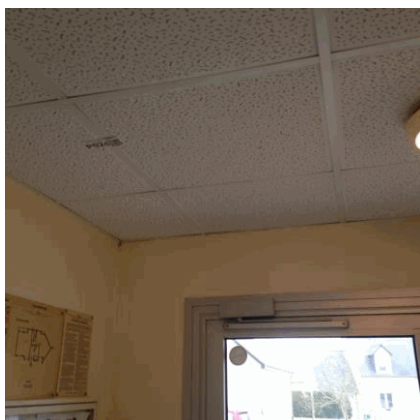
002HD001340 n°7 - 2 (S28)

| PC étages | | | | | | | | | | | |
|---|---|---|---|---|---|---|--|--|--|--|---|
| Vol 3 (SAS entrée) | Plafond et faux-plafonds | Faux plafonds | Panneaux et plaques | A | S28 | avec perforations | | | | | Négatif sur document cf prélèvement n° 24 du rapport société AC-ENVIRON NEMENT n°002HD0007 16 |

| PC étages | | | | | | | | | | | | |
|---|---|---|---|---|---|---|--|---|---|---|---|--|
| Vol 4 (dgt) | Plafond et faux-plafonds | Faux plafonds | Panneaux et plaques | A | S28 | avec perforations | | | | | Négatif sur document cf prélèvement n° 24 du rapport société AC-ENVIRONNEMENT n°002HD0007 16 | |

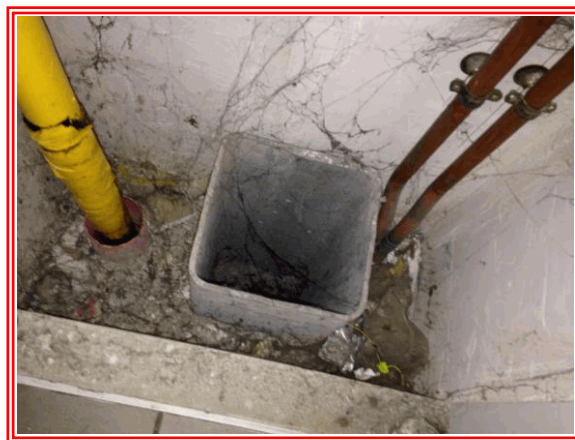
S1 - 1 (S1)

| Localisation | Matériau | Critère de décision | |
|---|---|---|---|
| Vol 6<br>(accès lgt RDC) | Conduit en fibres-ciment | | Positif sur jugement personnel |

| | | | | | Descriptif de l'action menée | | | Laboratoire | | | Conclusion | Etat de conservation |
|---|---|---|---|---|---|---|---|---|---|---|---|---|
| Vol 6 (accès lgt RDC) | Conduits, canalisations et équipements | Conduit air | Conduit en fibres-ciment | B | S1 | | | | | | Présence sur jugement personnel de l'opérateur de repérage | EP |

**Score EP** (Evaluation périodique) : Cette évaluation consiste à :

- a) Contrôler périodiquement que l'état de dégradation des matériaux et produits concernés ne s'aggrave pas et, le cas échéant, que leur protection demeure en bon état de conservation ;
- b) Rechercher, le cas échéant, les causes de dégradation et prendre les mesures appropriées pour les supprimer.

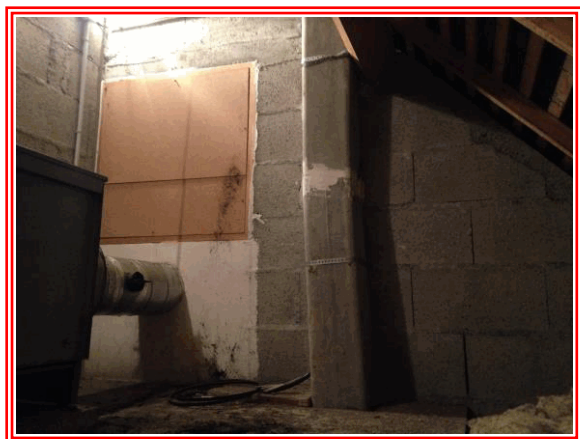
S8 - 2 (S8)

| Localisation | Matériau | Critère de décision | |
|---|---|---|---|
| Vol 10<br>(combles VMC) | Conduit en fibres-ciment | | Positif sur jugement personnel |

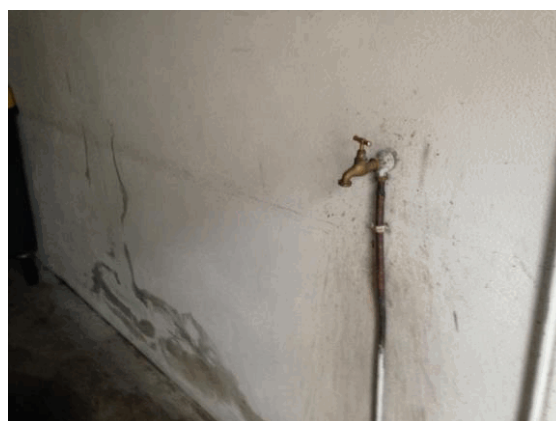
002HD001340 n°5 - 1 (P5)

| PC étages | | | | | | | | | | | | |
|---|---|---|---|---|---|---|--|---|---|---|---|--|
| Vol 21 (Garage) | Parois verticales intérieures et enduits | Murs et cloisons | Enduit ciment local poubelle | B | P5 | Réalisation d'un prélèvement | | P5 | Enduit gris en vrac + peinture non séparable | Négatif | Négatif sur analyse | |
