Rapport de mission de repérage des matériaux et produits contenant de l'amiante avant travaux

Adresse :	77 RUE DE LA DACTERIE - LA DACTERIE 1
CP - Ville :	53000 LAVAL
Référence client :	_00039000010000100003_
Date du repérage :	10/07/2017
Désignation :	Appartement n° 3 de type 5 situé au 01 er étage

Référence: 002HD001589

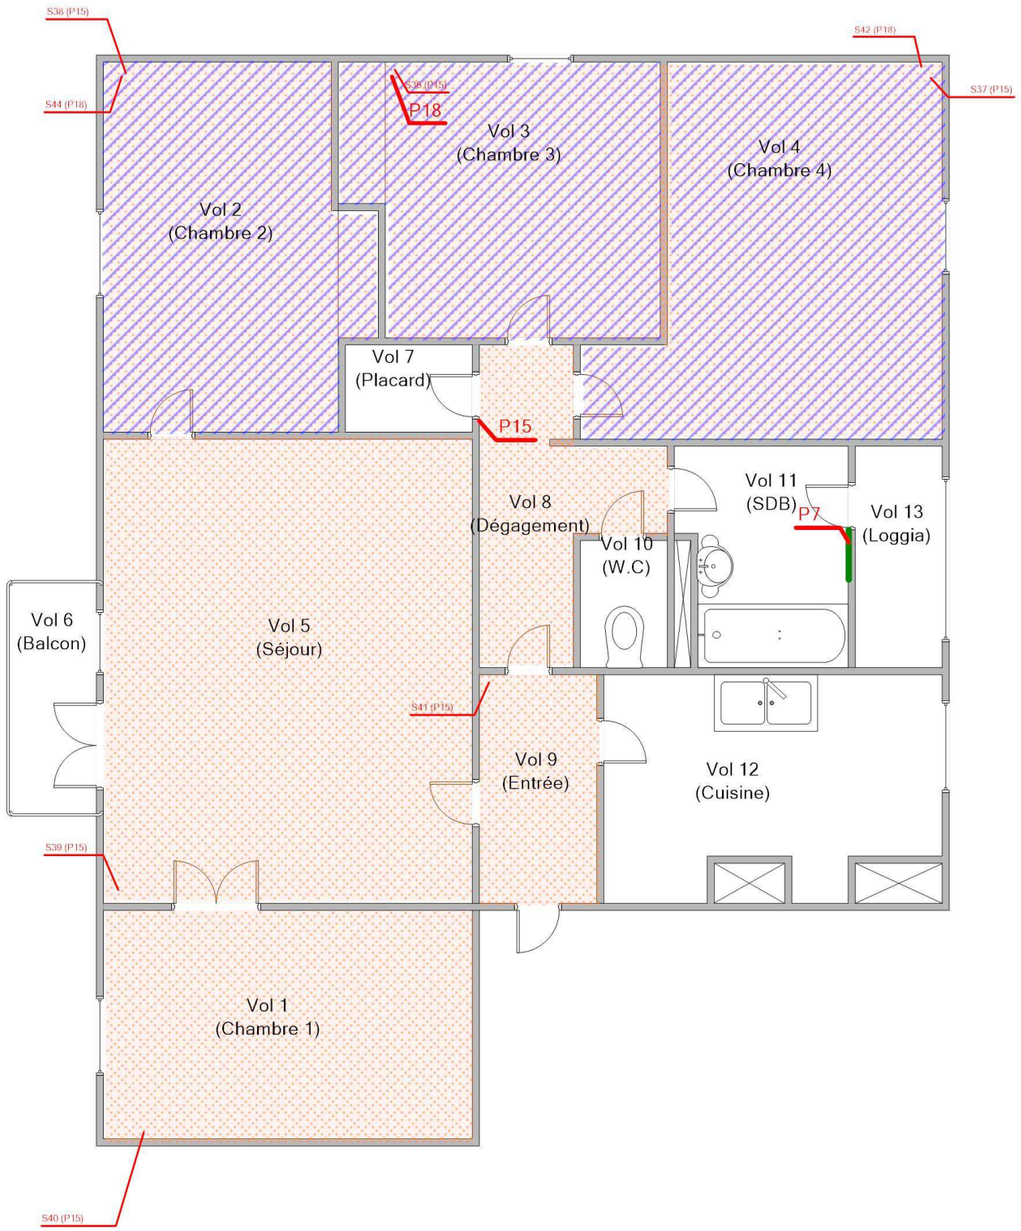
APPARTEMENT N°3 - MPCA TOUTES CATÉGORIES CONFONDUES

Localisation	Catégorie	Composant	Partie de composant	Sur avis / réf prél.
Vol 11 (SDB)	Revêtement de mur	Revêtement de mur	Colle de carrelage (faïence 10X10 sdb)	P7
Vol 8 (Dégagement)	Revêtement de sol	Revêtement de sol	Colle bitumeuses noires	P15

P7 : Colle de carrelage (faïence 10X10 sdb)
	P15 : Colle bitumeuses noires
	P18 : Dalles dures beiges

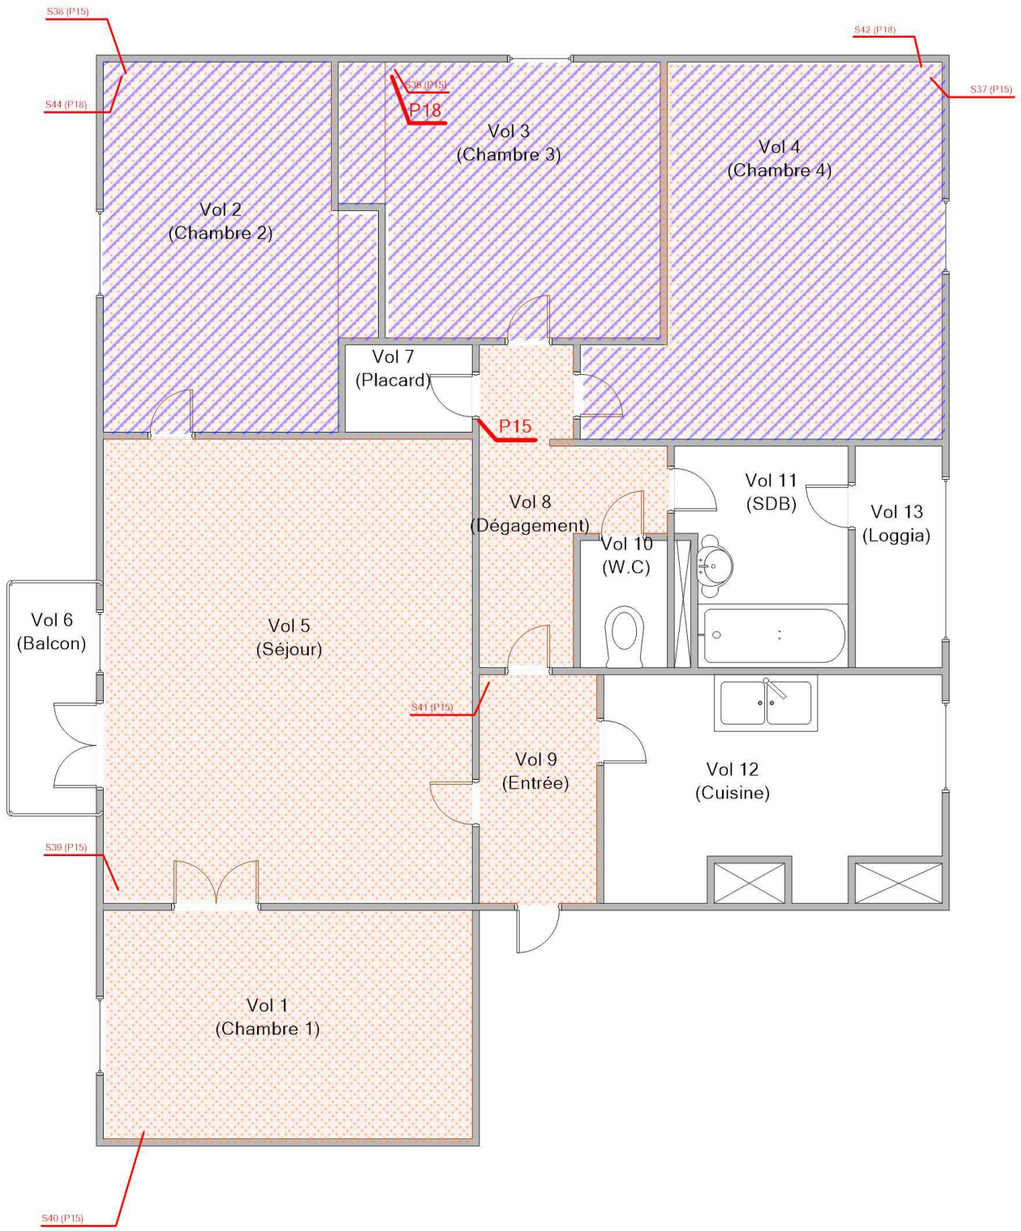
APPARTEMENT N°3 - MPCA REVÊTEMENT DE SOL

Vol 3 (Chambre 3)	Revêtement de sol	Revêtement de sol	Colle bitumeuses noires	P15
Vol 4 (Chambre 4)	Revêtement de sol	Revêtement de sol	Colle bitumeuses noires	P15
Vol 2 (Chambre 2)	Revêtement de sol	Revêtement de sol	Colle bitumeuses noires	P15
Vol 5 (Séjour)	Revêtement de sol	Revêtement de sol	Colle bitumeuses noires	P15
Vol 1 (Chambre 1)	Revêtement de sol	Revêtement de sol	Colle bitumeuses noires	P15
Vol 9 (Entrée)	Revêtement de sol	Revêtement de sol	Colle bitumeuses noires	P15
Vol 3 (Chambre 3)	Revêtement de sol	Revêtement de sol	Dalles dures beiges	P18
Vol 4 (Chambre 4)	Revêtement de sol	Revêtement de sol	Dalles dures beiges	P18
Vol 2 (Chambre 2)	Revêtement de sol	Revêtement de sol	Dalles dures beiges	P18

P15 : Colle bitumeuses noires
	P18 : Dalles dures beiges

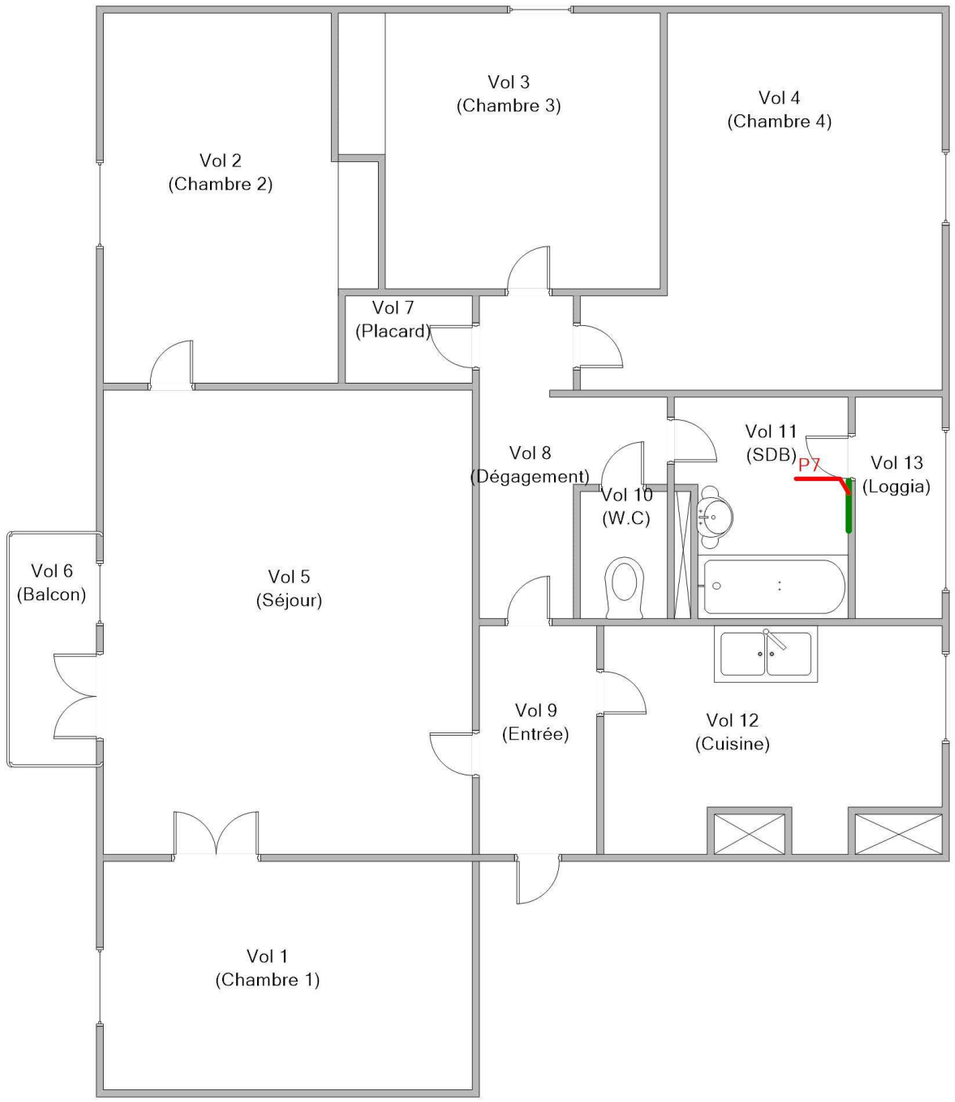
APPARTEMENT N°3 - MPCA REVÊTEMENT DE MUR

Légende	
	P7 : Colle de carrelage (faïence 10X10 sdb)

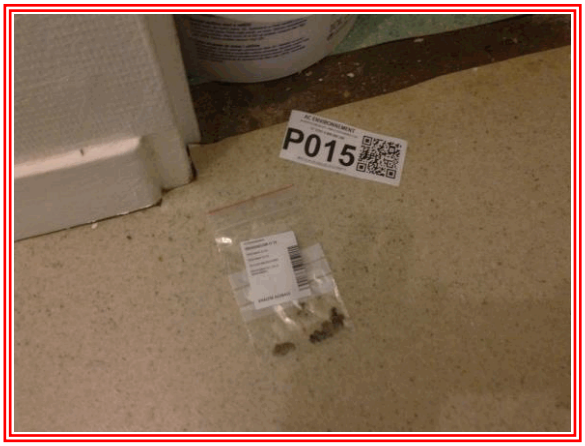
002HD001589 n°15 - 1 (P15)

Appartement n°3	Vol 5 (Séjour)	Revêtement de sol	Colle bitumeuses noires	S39 (P15)	Sondage et extension de la zone homogène du prélèvement P15		002HD001589 n°15 - 1 - 002HD001589 n°15 - 2	P15	Colle bitumineuse noire non séparable + ragréage gris en vrac non séparable + colle polymère jaune non séparable	Positif	Présence sur analyse
Appartement n°3	Vol 1 (Chambre 1)	Revêtement de sol	Colle bitumeuses noires	S40 (P15)	Sondage et extension de la zone homogène du prélèvement P15		002HD001589 n°15 - 1 - 002HD001589 n°15 - 2	P15	Colle bitumineuse noire non séparable + ragréage gris en vrac non séparable + colle polymère jaune non séparable	Positif	Présence sur analyse
Appartement n°3	Vol 9 (Entrée)	Revêtement de sol	Colle bitumeuses noires	S41 (P15)	Sondage et extension de la zone homogène du prélèvement P15		002HD001589 n°15 - 1 - 002HD001589 n°15 - 2	P15	Colle bitumineuse noire non séparable + ragréage gris en vrac non séparable + colle polymère jaune non séparable	Positif	Présence sur analyse
