Rapport de mission de repérage des matériaux et produits contenant de l'amiante avant travaux

Adresse :	79 RUE DE LA DACTERIE - LA DACTERIE 1
CP - Ville :	53000 LAVAL
Référence client :	_00039000010000200015_
Date du repérage :	11/07/2017
Désignation :	Appartement n° 15 de type 4 situé au 03 ème étage

Adresse :	79 RUE DE LA DACTERIE - LA DACTERIE 1 53000 LAVAL
Référence client :	_00039000010000200015_
Désignation :	Appartement n° 15 de type 4 situé au 03 ème étage
Date de construction :

Référence:
002HD001598

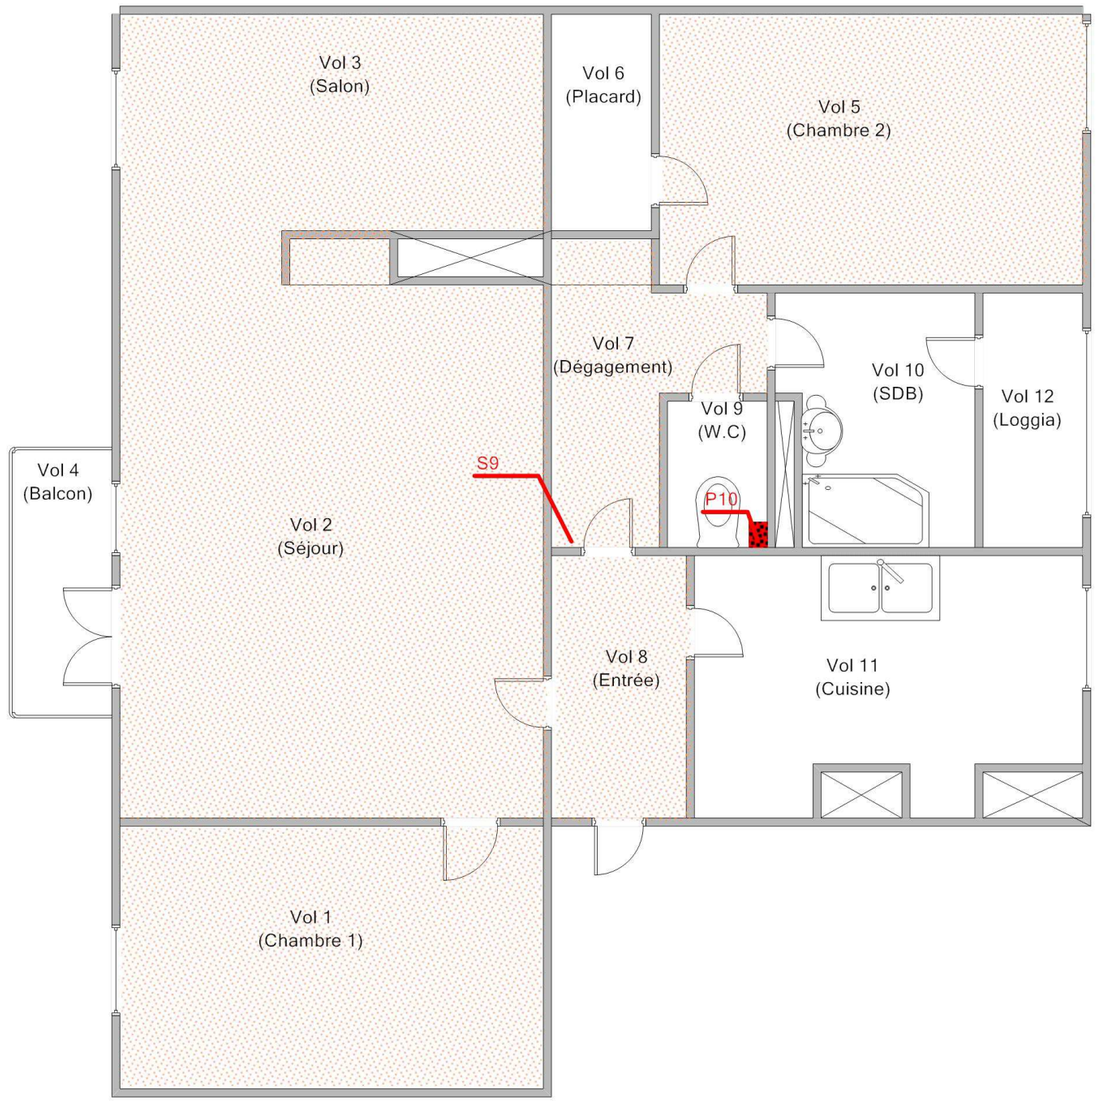
APPARTEMENT N°15 - MPCA TOUTES CATÉGORIES CONFONDUES

Localisation	Catégorie	Composant	Partie de composant	Sur avis / réf prél.
Vol 7 (Dégagement)	Revêtement de sol	Revêtement de sol	Colle bitumeuses noires	S9
Vol 9 (W.C)	Conduits, canalisations et équipements	Conduit eau	Conduit	P10

S9: Colle bitumeuses noires
	P10 : Conduit

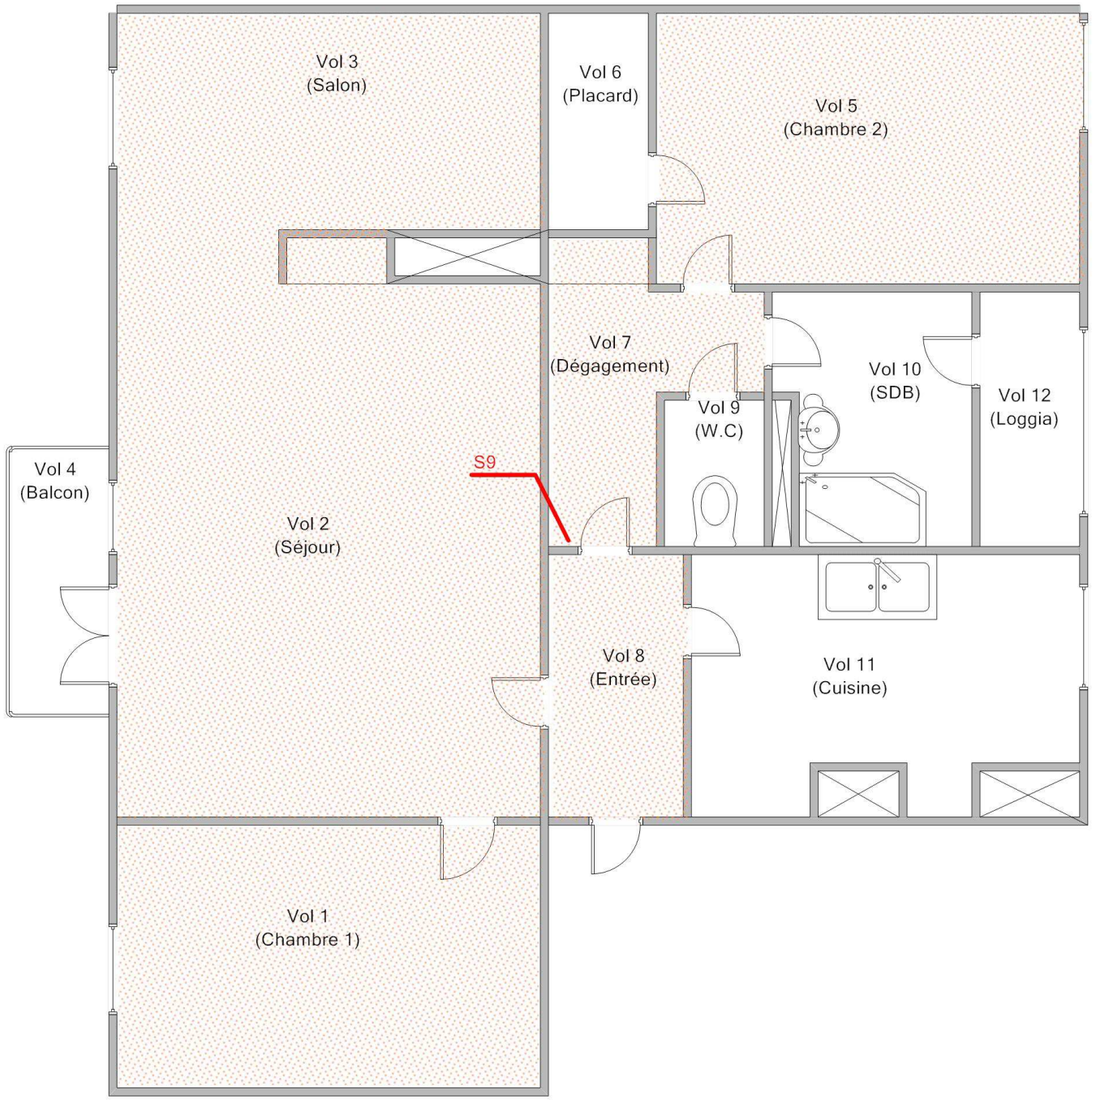
APPARTEMENT N°15 - MPCA REVÊTEMENT DE SOL

Légende	
	S9: Colle bitumeuses noires
