Rapport de mission de repérage des matériaux et produits contenant de l'amiante avant travaux

Adresse :	LOT BRAS 2
CP - Ville :	53100 MAYENNE
Référence client :	_0016800009_
Date du repérage :	27/02/2017
Désignation :	Bâtiment composé de 1 cage et de 3 étages

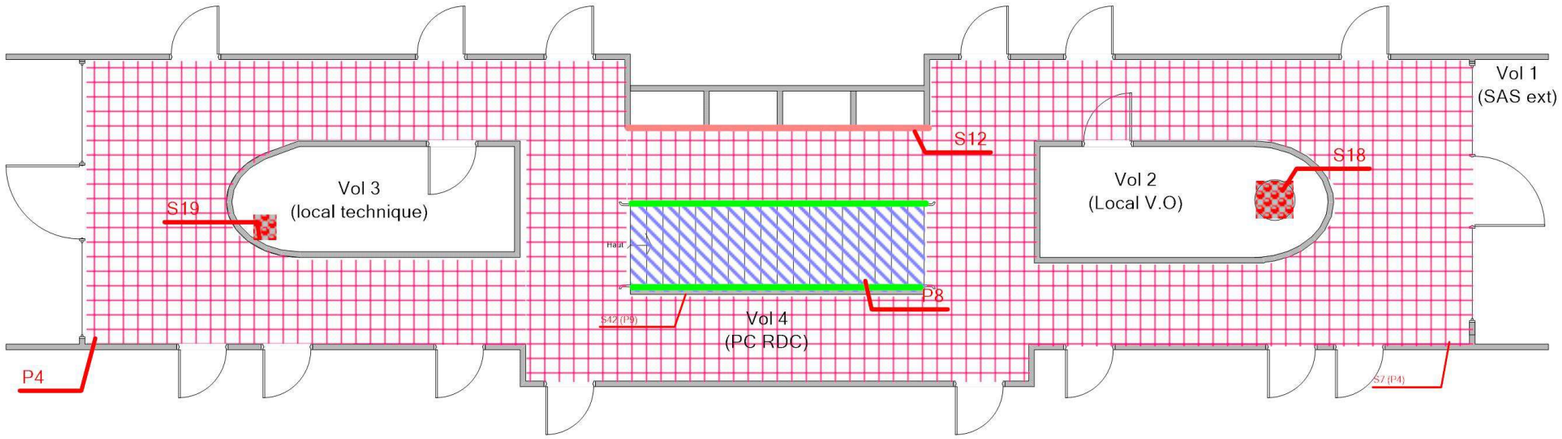
RDC - MPCA TOUTES CATÉGORIES CONFONDUES

S19: Conduit en fibres-ciment
	P4 : Joint entre plaque plâtre plafond
	S12: Plaques planes en fibres-ciment (imposte gaine technique)
	P9 : enduit cimenteux entre plaque marbre et limon escalier
	P8 : Colles plaque marbre marche + enduit contremarche
	S18: Conduit en fibres-ciment

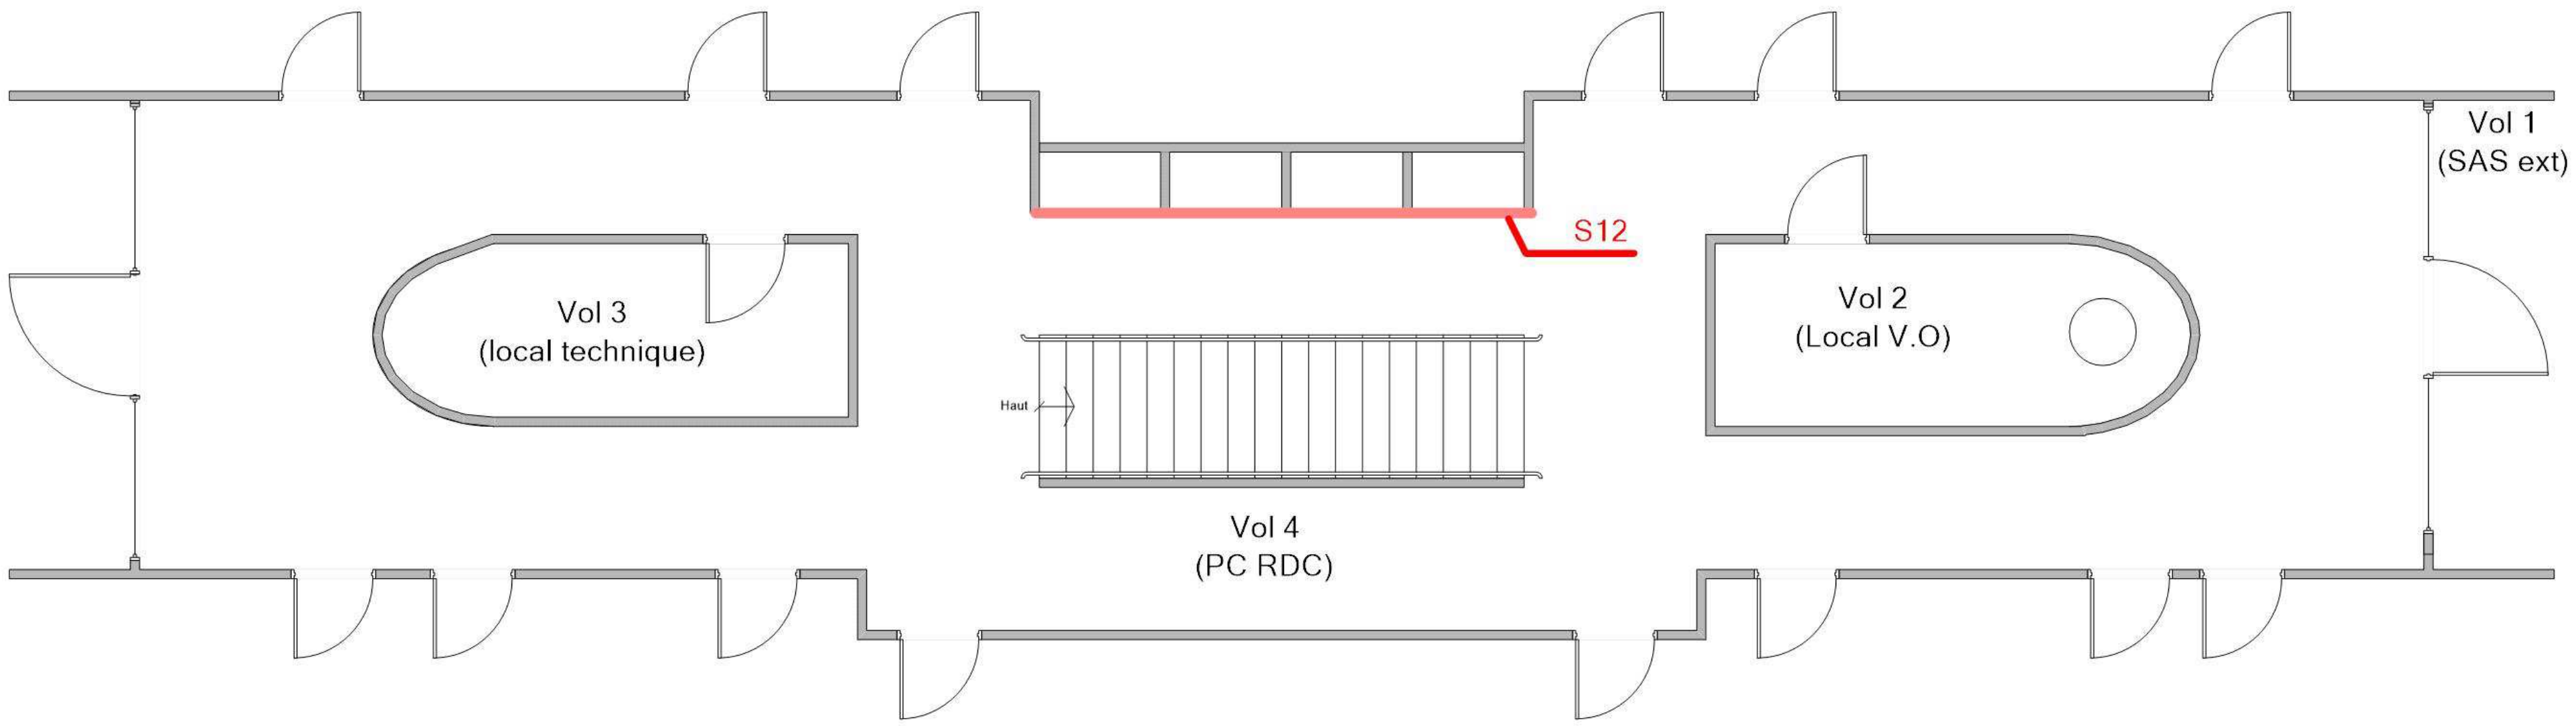
RDC - MPCA PLAFOND ET FAUX-PLAFONDS

Légende	
	S12: Plaques planes en fibres-ciment (imposte gaine

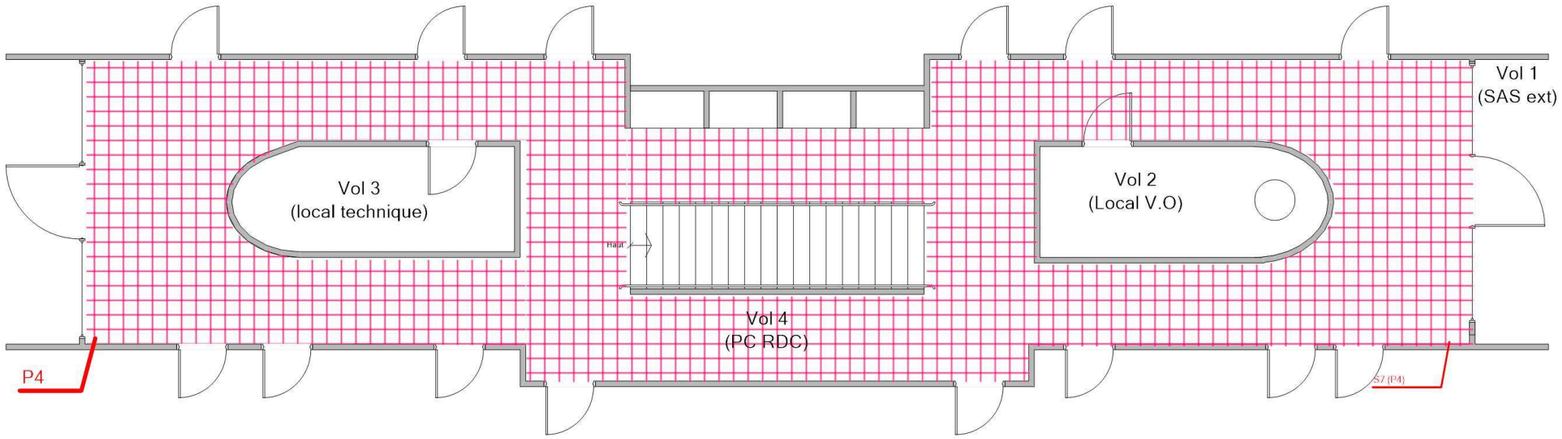
P4 : Joint entre plaque plâtre plafond

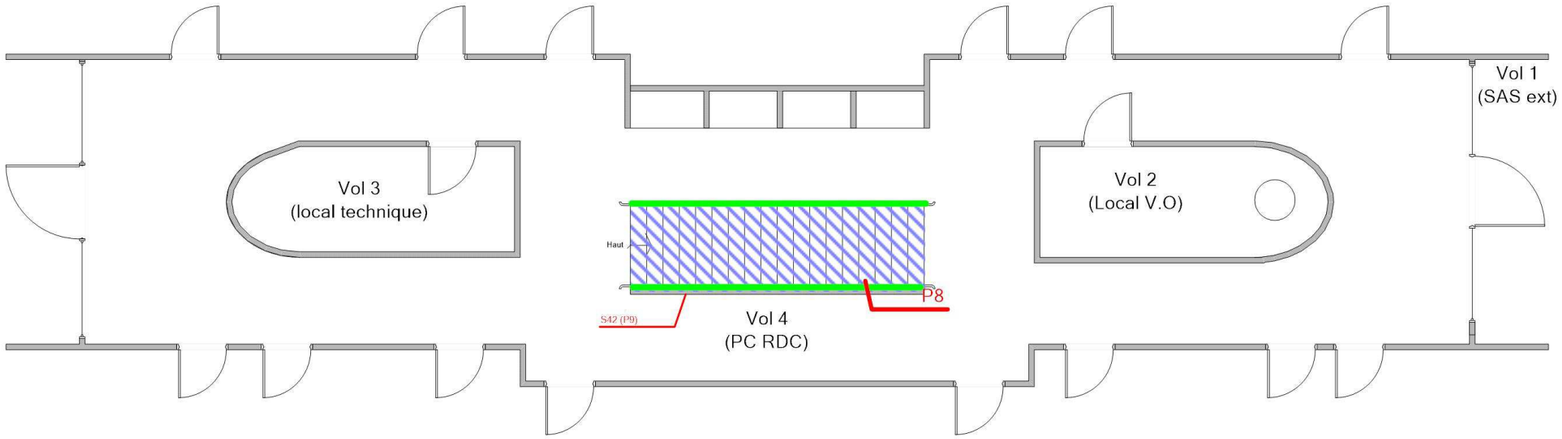
RDC - MPCA REVÊTEMENT DE SOL

P9 : enduit cimenteux entre plaque marbre et limon escalier
	P8 : Colles plaque marbre marche + enduit contremarche

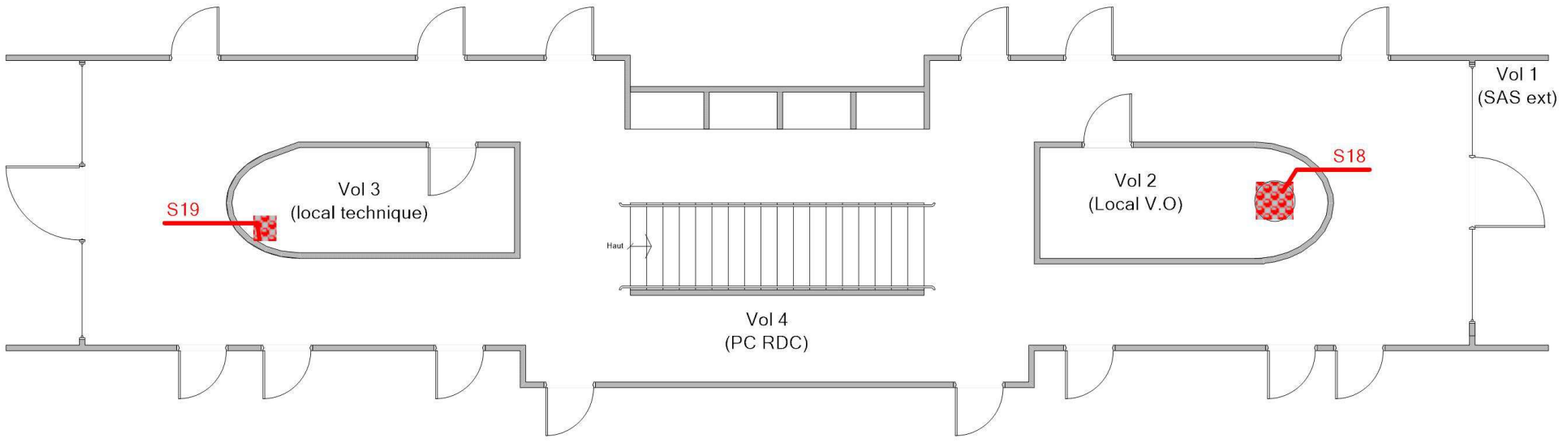
RDC - MPCA CONDUITS, CANALISATIONS ET ÉQUIPEMENTS

S19: Conduit en fibres-ciment
	S18: Conduit en fibres-ciment

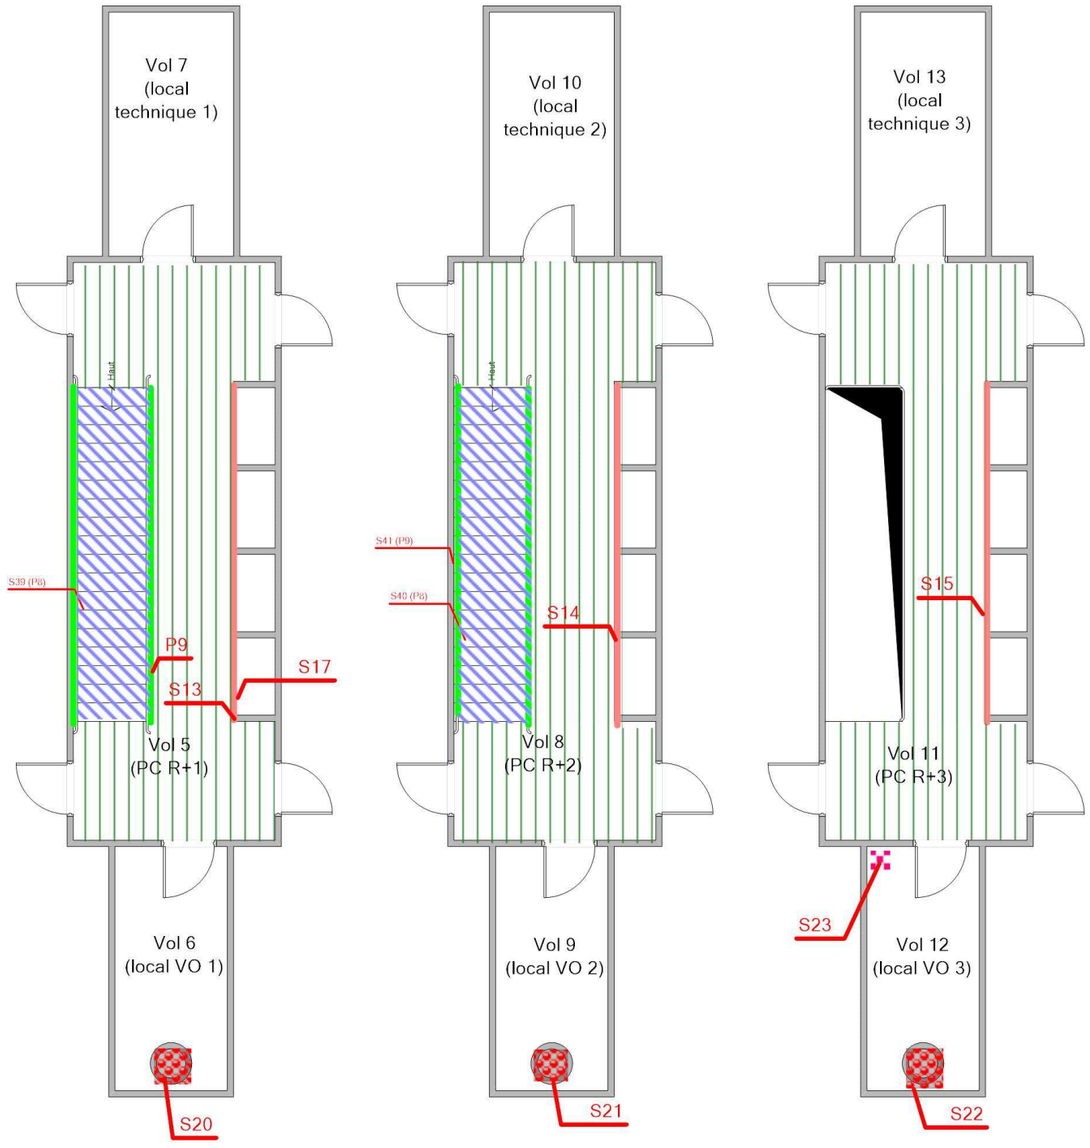
ETAGES - MPCA TOUTES CATÉGORIES CONFONDUES

S21: Conduit en fibres-ciment
	S15: Plaques planes en fibres-ciment (imposte gaine technique)
	P9 : enduit cimenteux entre plaque marbre et limon escalier
	S20: Conduit en fibres-ciment
	S14: Plaques planes en fibres-ciment (imposte gaine technique)
	S17: Dalles dures vertes avec colle noire
	P8 : Colles plaque marbre marche + enduit contremarche
	S13: Plaques planes en fibres-ciment (imposte gaine technique)
	S23: coffre autour bouche VMC (Tresse + platre)
	S22: Conduit en fibres-ciment

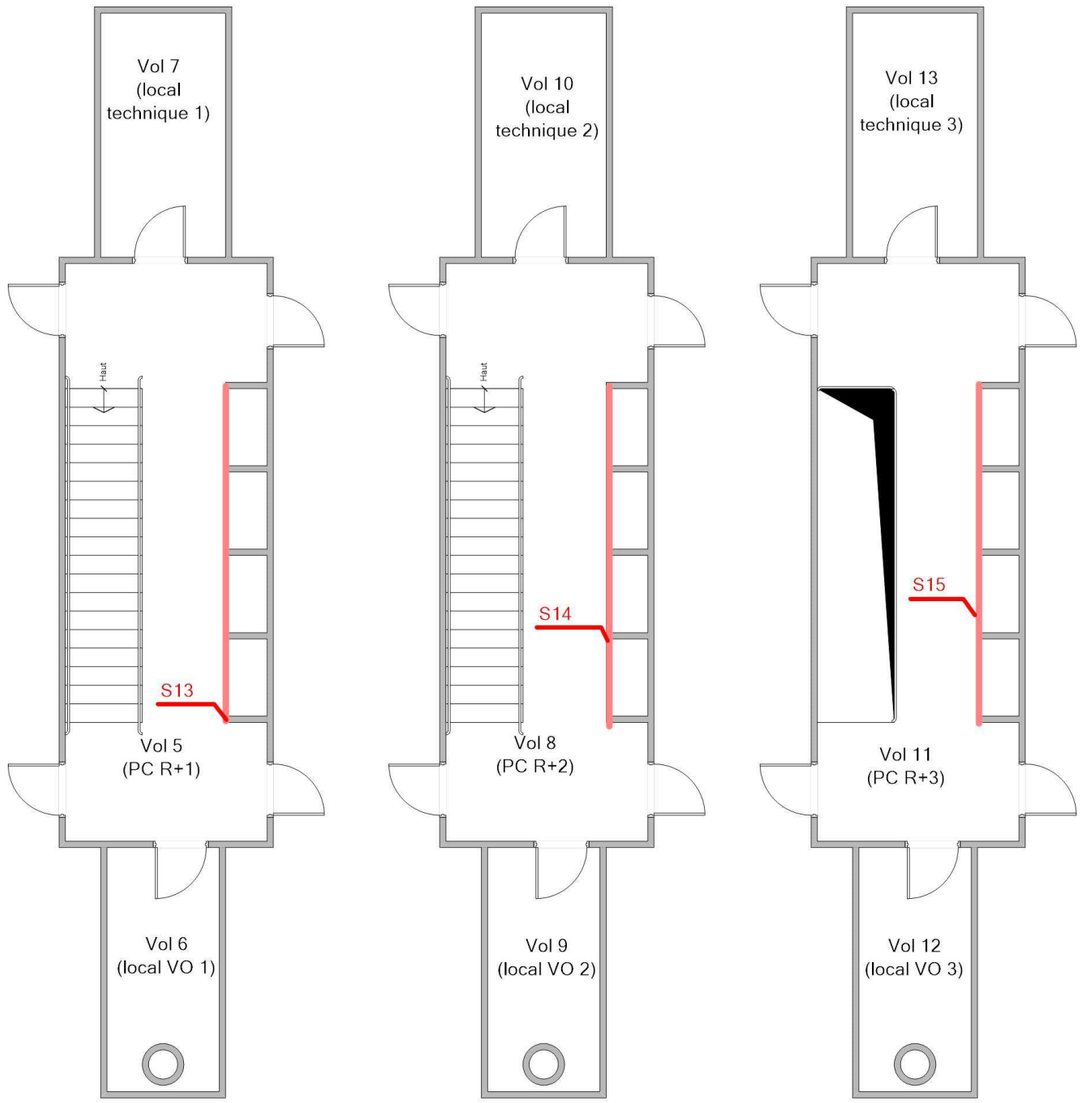
ETAGES - MPCA PAROIS VERTICALES INTÉRIEURES ET ENDUITS

S15: Plaques planes en fibres-ciment (imposte gaine technique)
	S14: Plaques planes en fibres-ciment (imposte gaine technique)
	S13: Plaques planes en fibres-ciment (imposte gaine technique)

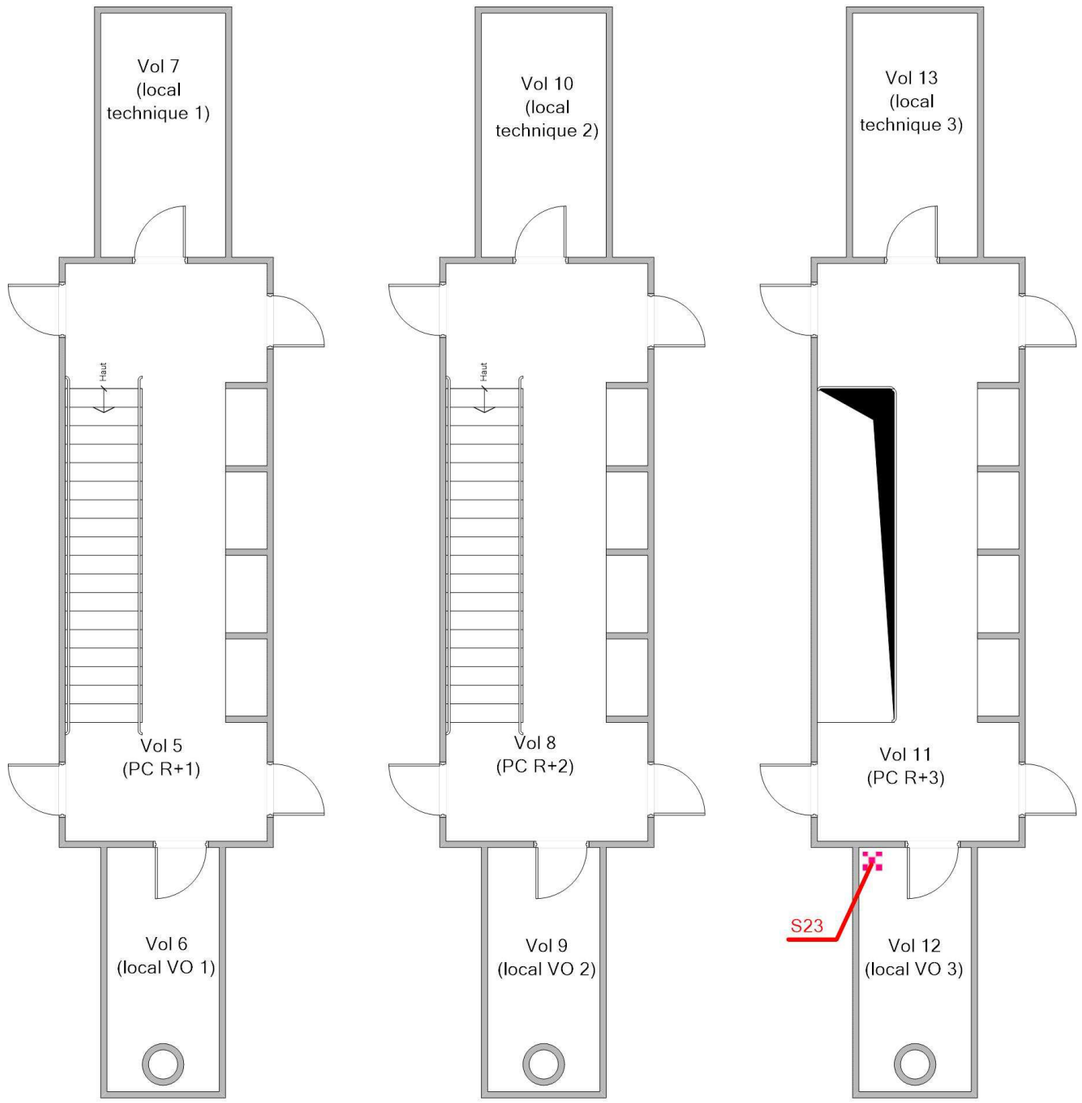
ETAGES - MPCA PLAFOND ET FAUX-PLAFONDS

S23: coffre autour bouche VMC (Tresse + platre)

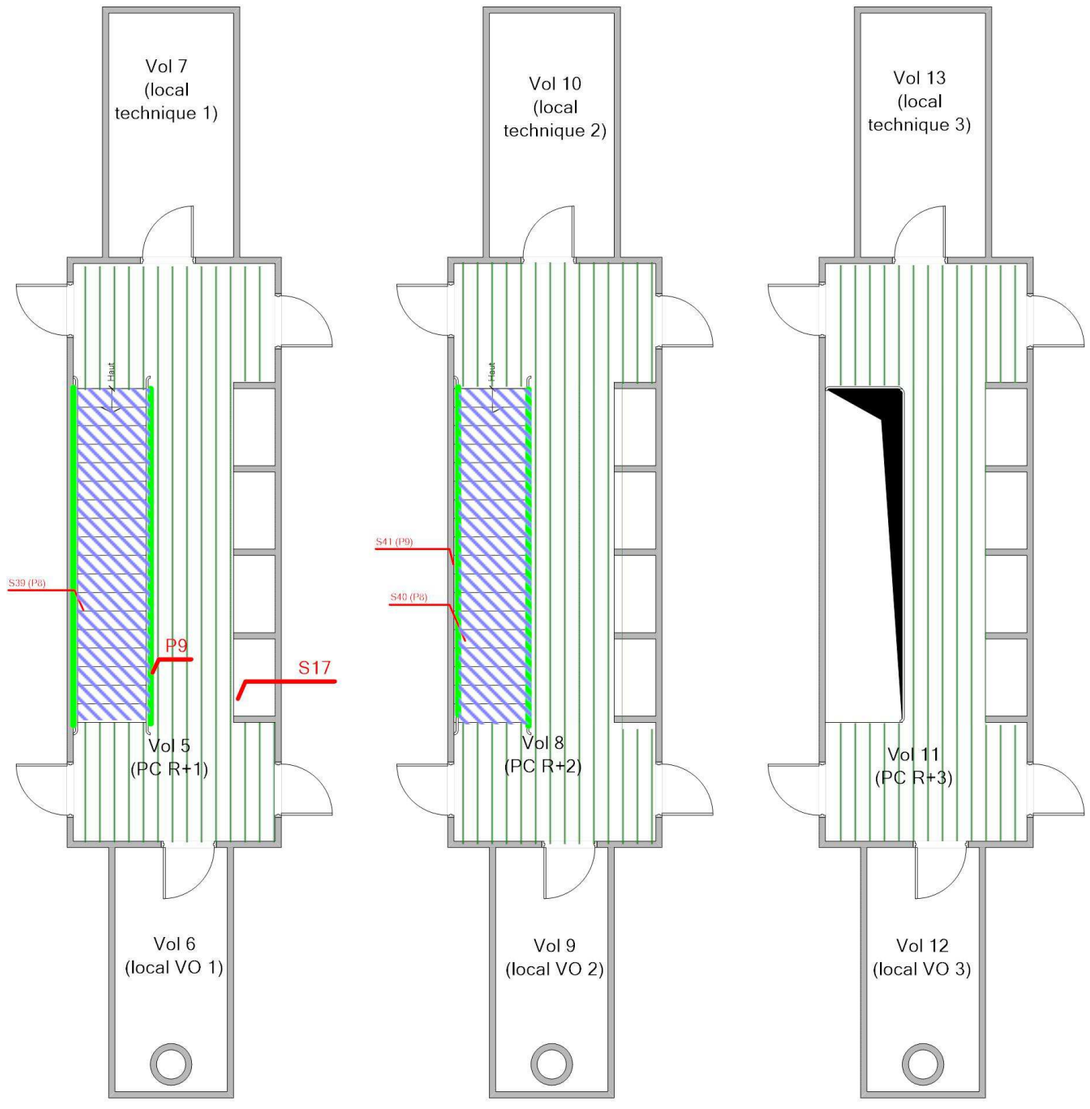
ETAGES - MPCA REVÊTEMENT DE SOL

P9 : enduit cimenteux entre plaque marbre et limon escalier
	S17: Dalles dures vertes avec colle noire
	P8 : Colles plaque marbre marche + enduit contremarche

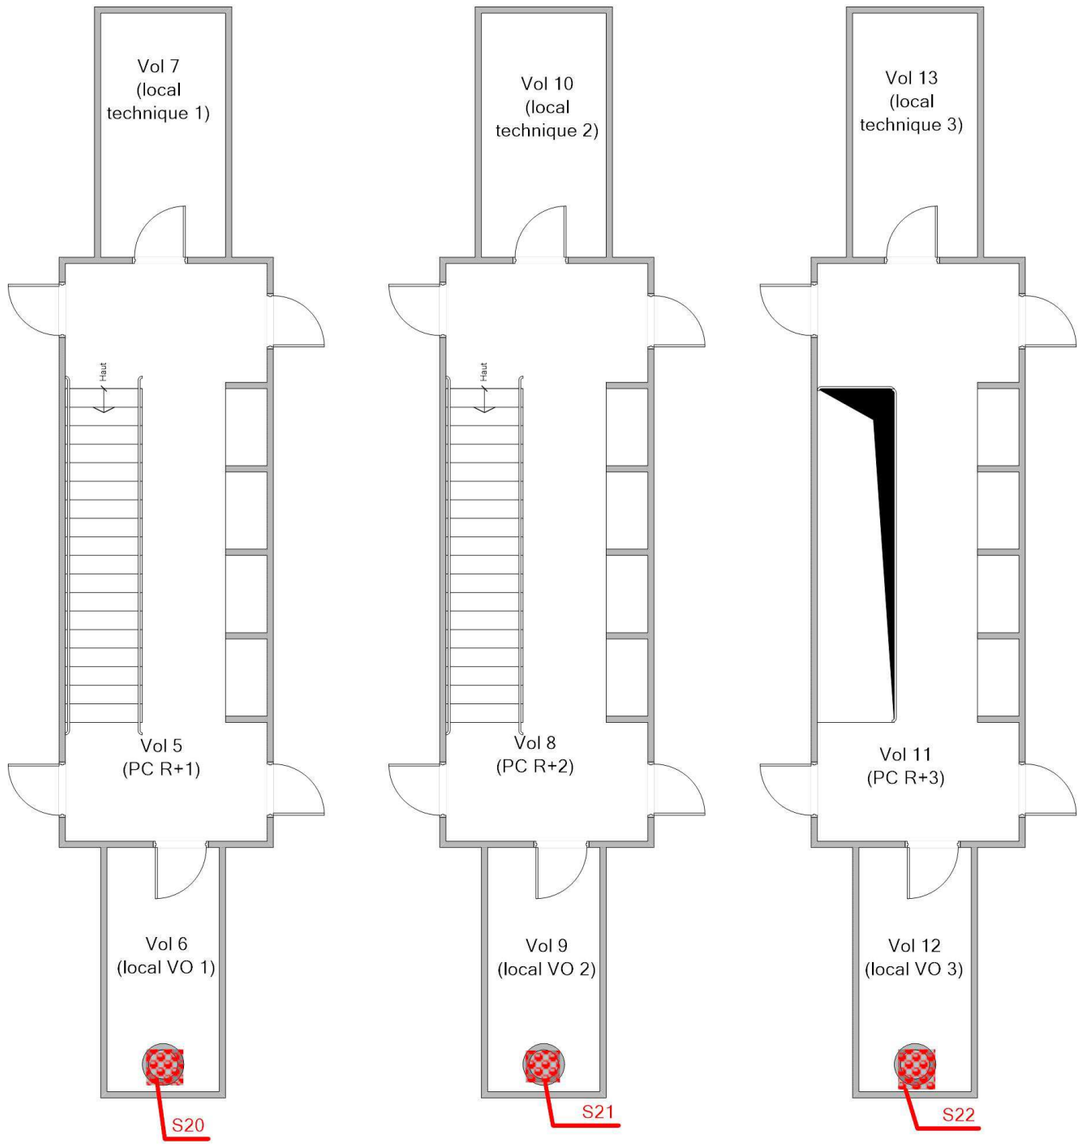
ETAGES - MPCA CONDUITS, CANALISATIONS ET ÉQUIPEMENTS

S21: Conduit en fibres-ciment
	S20: Conduit en fibres-ciment
	S22: Conduit en fibres-ciment

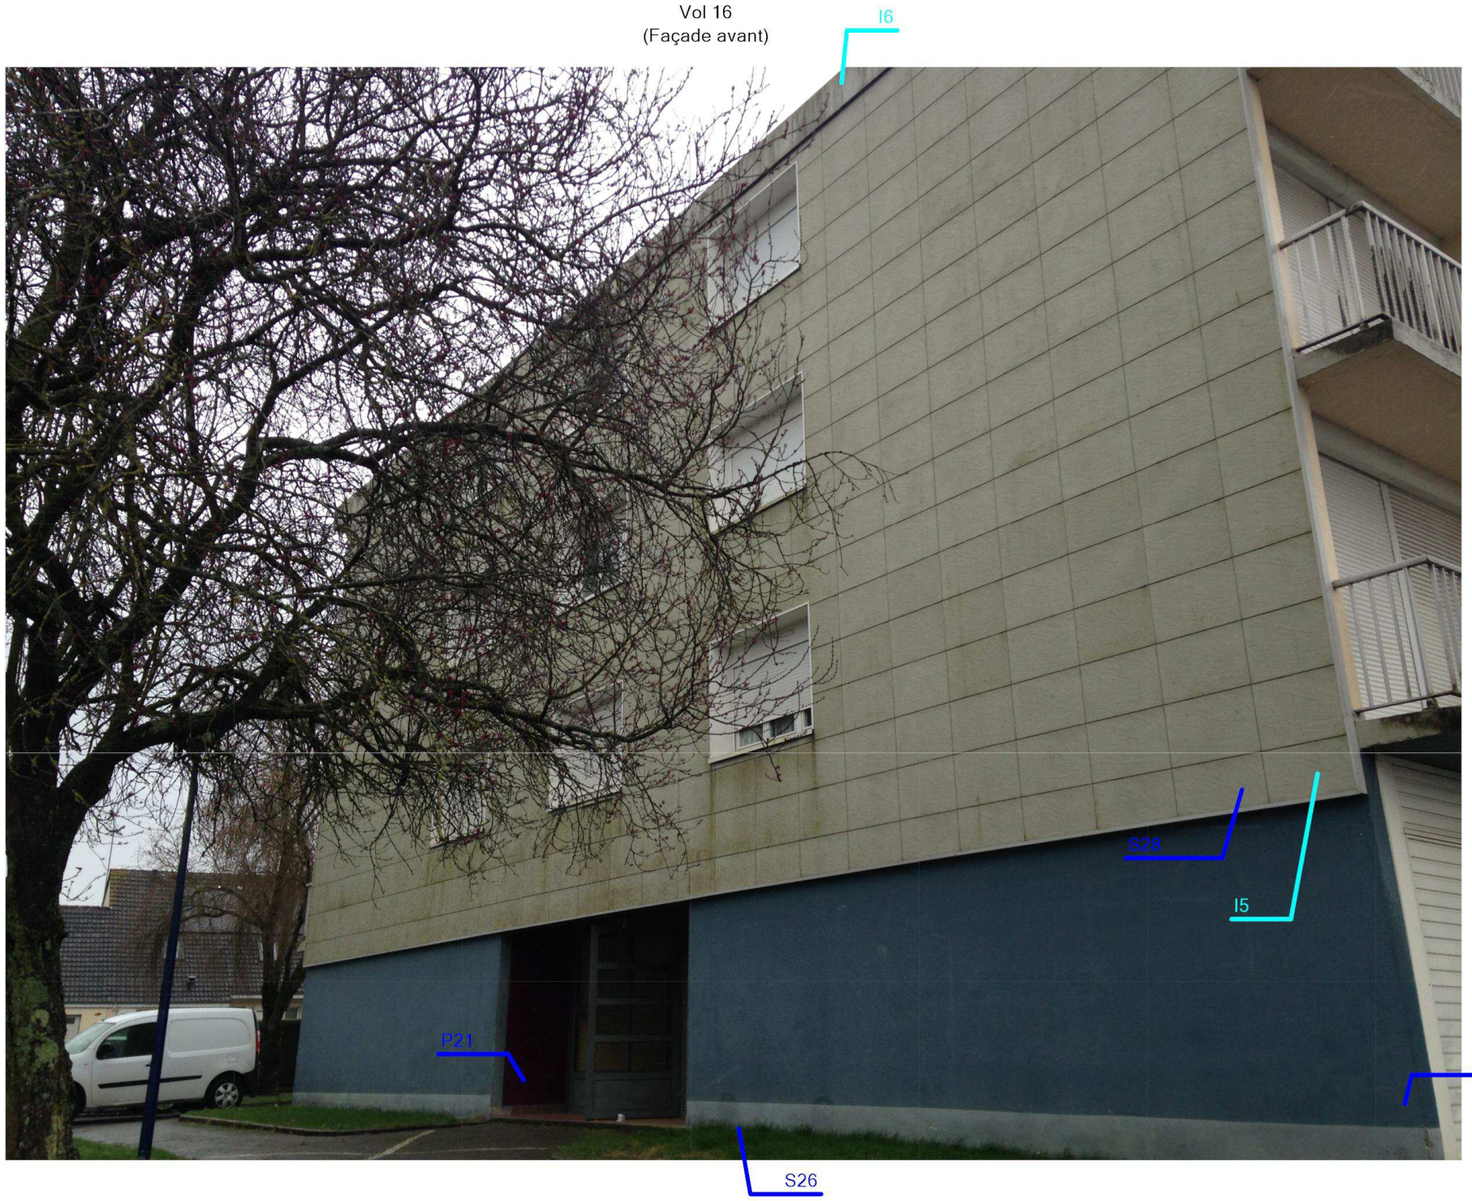
Vol 16 (Façade avant)	Plaques en partie haute	innaccessible (impossible de voir la nature du matériaux)
Vol 17 (Façade droite)	Plaques en partie haute	innaccessible (impossible de voir la nature du matériaux)
Vol 18 (Façade arrière)	Plaques en partie haute	innaccessible (impossible de voir la nature du matériaux)
Vol 19 (Façade gauche)	Plaques en partie haute	innaccessible (impossible de voir la nature du matériaux)
Vol 14 (Toiture)	Complexe d'étanchéité	Risque de fuite en cas de prélèvements. (impossible de voir les matériaux présents sous les gravillons sans retirer ceux ci.
Vol 14 (Toiture)	Conduit	impossible de voir la nature des conduits sans retirer le revement d'étanchéité qui les entoures
