Rapport de mission de repérage des matériaux et produits contenant de l'amiante avant travaux

Adresse :	66 RUE DE LONDRES C2 - LOT BRAS 3
CP - Ville :	53100 MAYENNE
Référence client :	_00169000100000100123_
Date du repérage :	18/08/2016
Désignation :	Appartement n° 123 de type 3 situé au 03 ème étage

Adresse :	66 RUE DE LONDRES C2 - LOT BRAS 3 53100 MAYENNE
Référence client :	_00169000100000100123_
Désignation :	Appartement n° 123 de type 3 situé au 03 ème étage
Date de construction :

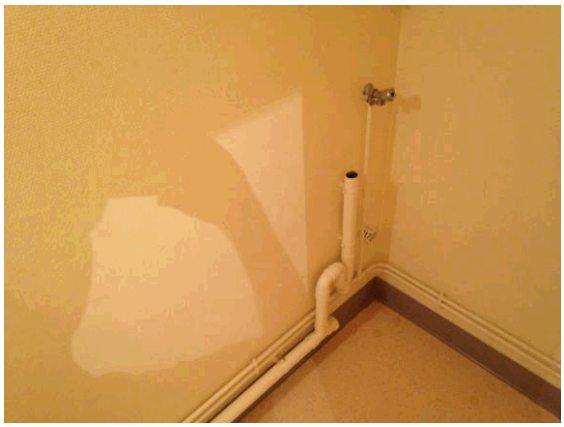
002HD001080 n°17 - 1 (P17)

P16	Equipements divers et accessoires	Baignoire	Matériau plâtreux blanc - -	LGT 123 - Vol 3 (SDB)	
P17	Parois verticales intérieures et enduits	Murs et cloisons	Enduit plâtreux blanc en vrac non séparable + matériau rouge en vrac non séparable + peinture non séparable - Doublage pièces humides (platre sur briques rouges) -	LGT 123 - Vol 3 (SDB)	
P18	Plafond et faux-plafonds	Plafonds	Enduit gris en vrac non séparable + matériau plâtreux blanc en vrac non séparable + peinture non séparable - Plafond pièces humides -	LGT 123 - Vol 3 (SDB)	
P19	Parois verticales intérieures et enduits	Murs et cloisons	Enduit plâtreux blanc en vrac non séparable + peinture non séparable - Doublage pièces sèches (platre sur briques rouges) -	LGT 123 - Vol 9 (Chambre 2)
