Rapport de mission de repérage des matériaux et produits contenant de l'amiante avant travaux

Adresse :	16 RUE E. DE MARTONNE - LE PONCEAU
CP - Ville :	53000 LAVAL
Référence client :	_00332000020000200022_
Date du repérage :	07/08/2017
Désignation :	Appartement n° 22 de type 4 situé au 01 er étage

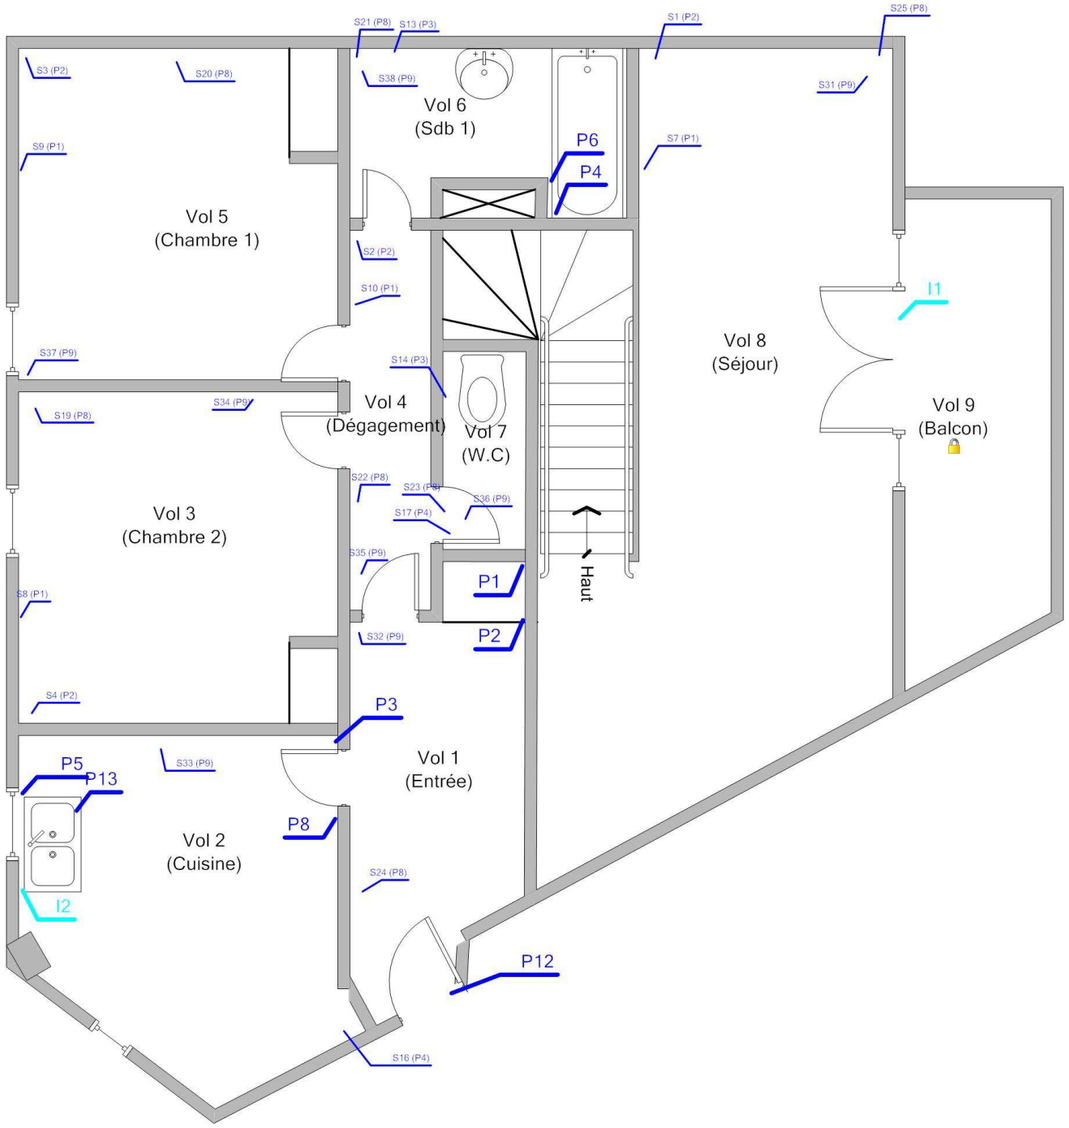
APPARTEMENT N°22 R.D.C - PLAN DE REPÉRAGE - ACTIONS MENÉES

Localisation / Désignation	Justification	Remarque
Appartement n°22 R.D.C - Vol 9 (Balcon)	pièce non visée par le présent diagnostic	
Vol 6 (Sdb 1) - Appartement n°22 R.D.C	Inaccessible sans sondage destructif	sous la baignoire tablier bloqué par un meuble

Note : En présence de locaux ou partie de locaux non visités, des investigations complémentaires devront être menées afin d'accéder à ces locaux, pour finaliser ce repérage.

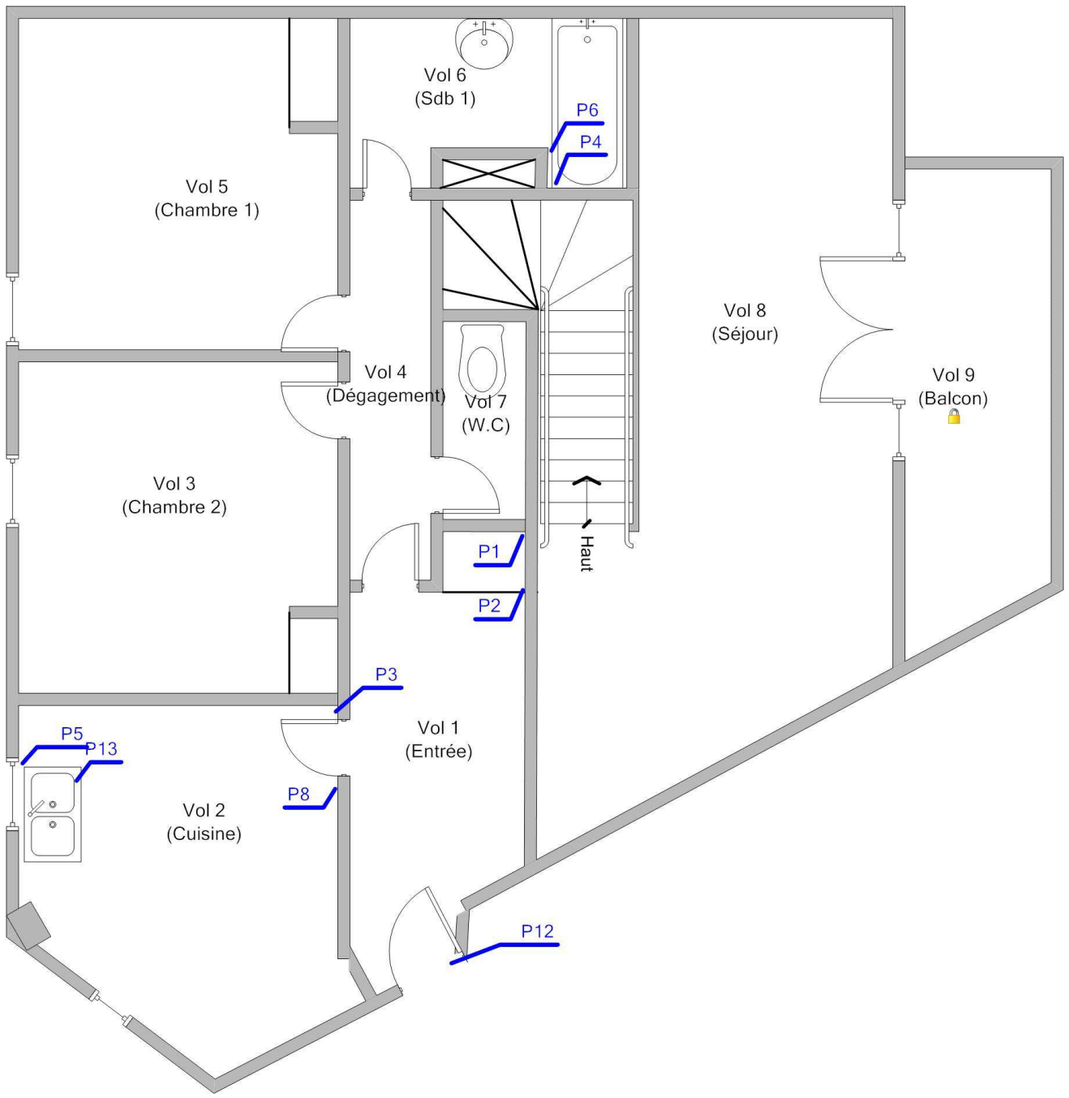
APPARTEMENT N°22_N 1 - PLAN DE REPÉRAGE - ACTIONS MENÉES

Volume non visité
