Rapport de mission de repérage des matériaux et produits contenant de l'amiante avant travaux

Adresse :	1 RUE CONSTANTIN MATHEI - LE TAMARIS
CP - Ville :	53810 CHANGE
Référence client :	_00340000010000100003_
Date du repérage :	18/08/2017
Désignation :	Appartement n° 3 de type 2 situé au 01 er étage

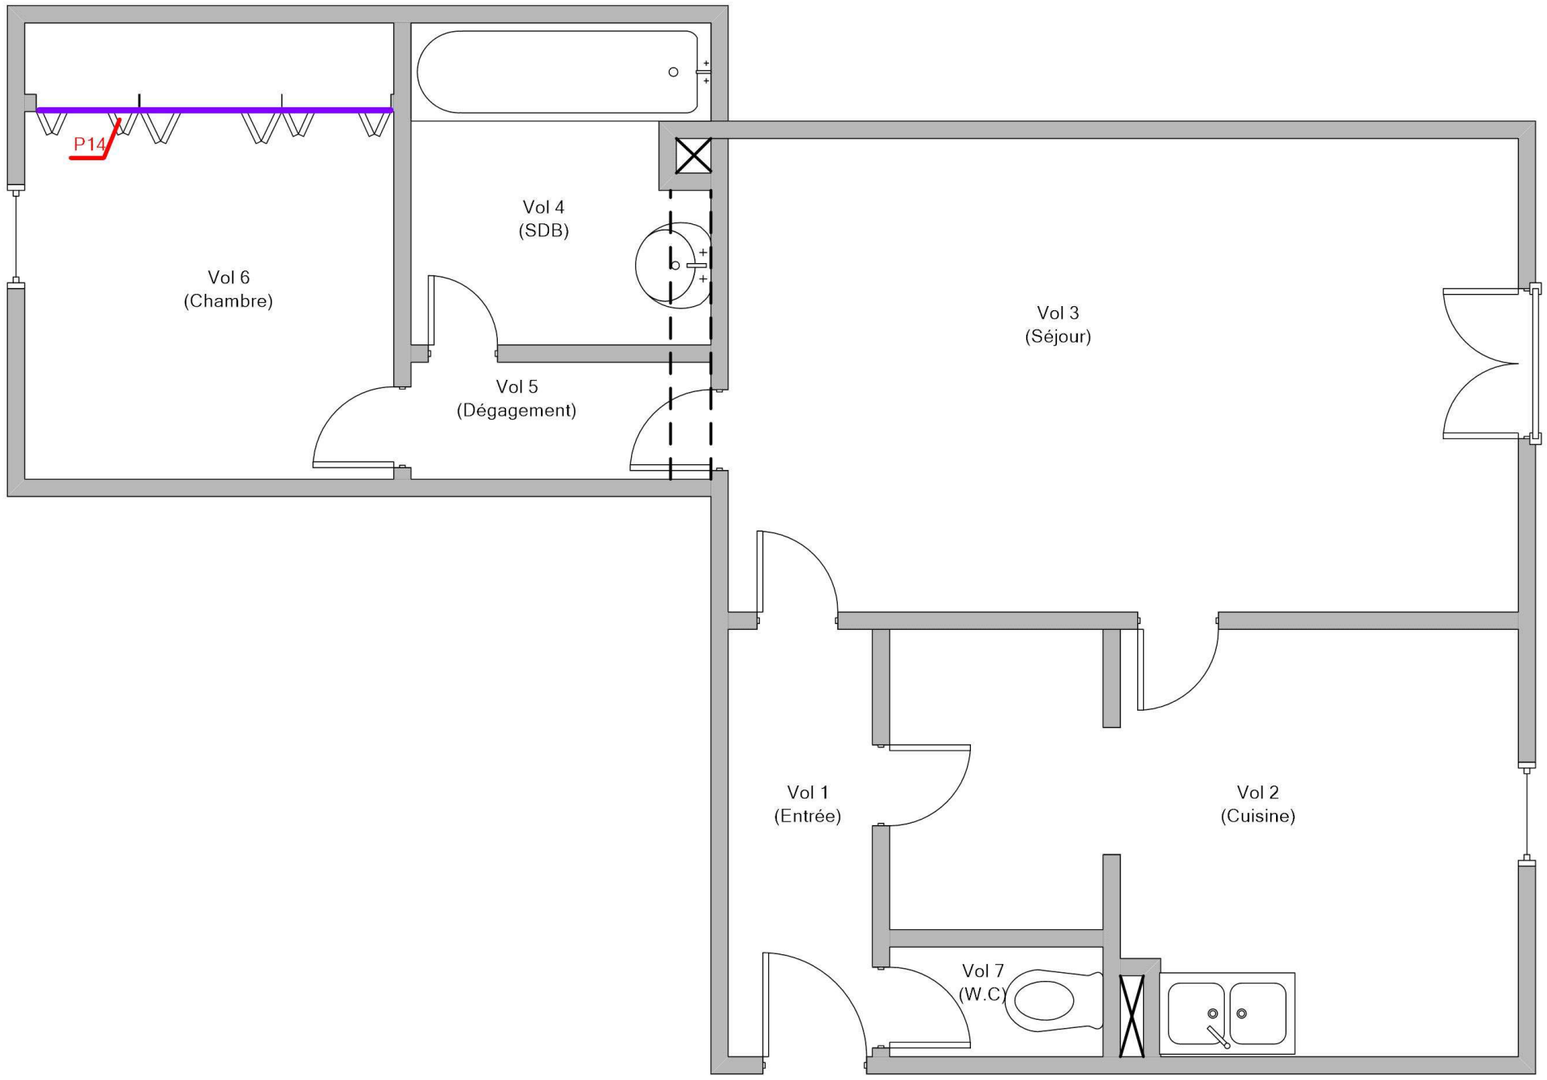
APPARTEMENT N°3 - MPCA TOUTES CATÉGORIES CONFONDUES

Localisation	Catégorie	Composant	Partie de composant	Sur avis / réf prél.
Vol 6 (Chambre)	Equipements divers et accessoires	Porte de placard	Tampon bitumineux derrière porte de placard (type KZ)	P14

P14 : Tampon bitumineux derrière porte de placard (type K3)
