Rapport de mission de repérage des matériaux et produits contenant de l'amiante avant travaux

Adresse :	1 RUE DU ROQUEREAU BAT B/A - RUE ROCQUEREAU
CP - Ville :	53300 AMBRIERES LES VALLEES
Référence client :	_00347000010000100001_
Date du repérage :	14/12/2016
Désignation :	Appartement n° 1 de type 1BIS situé au RDC

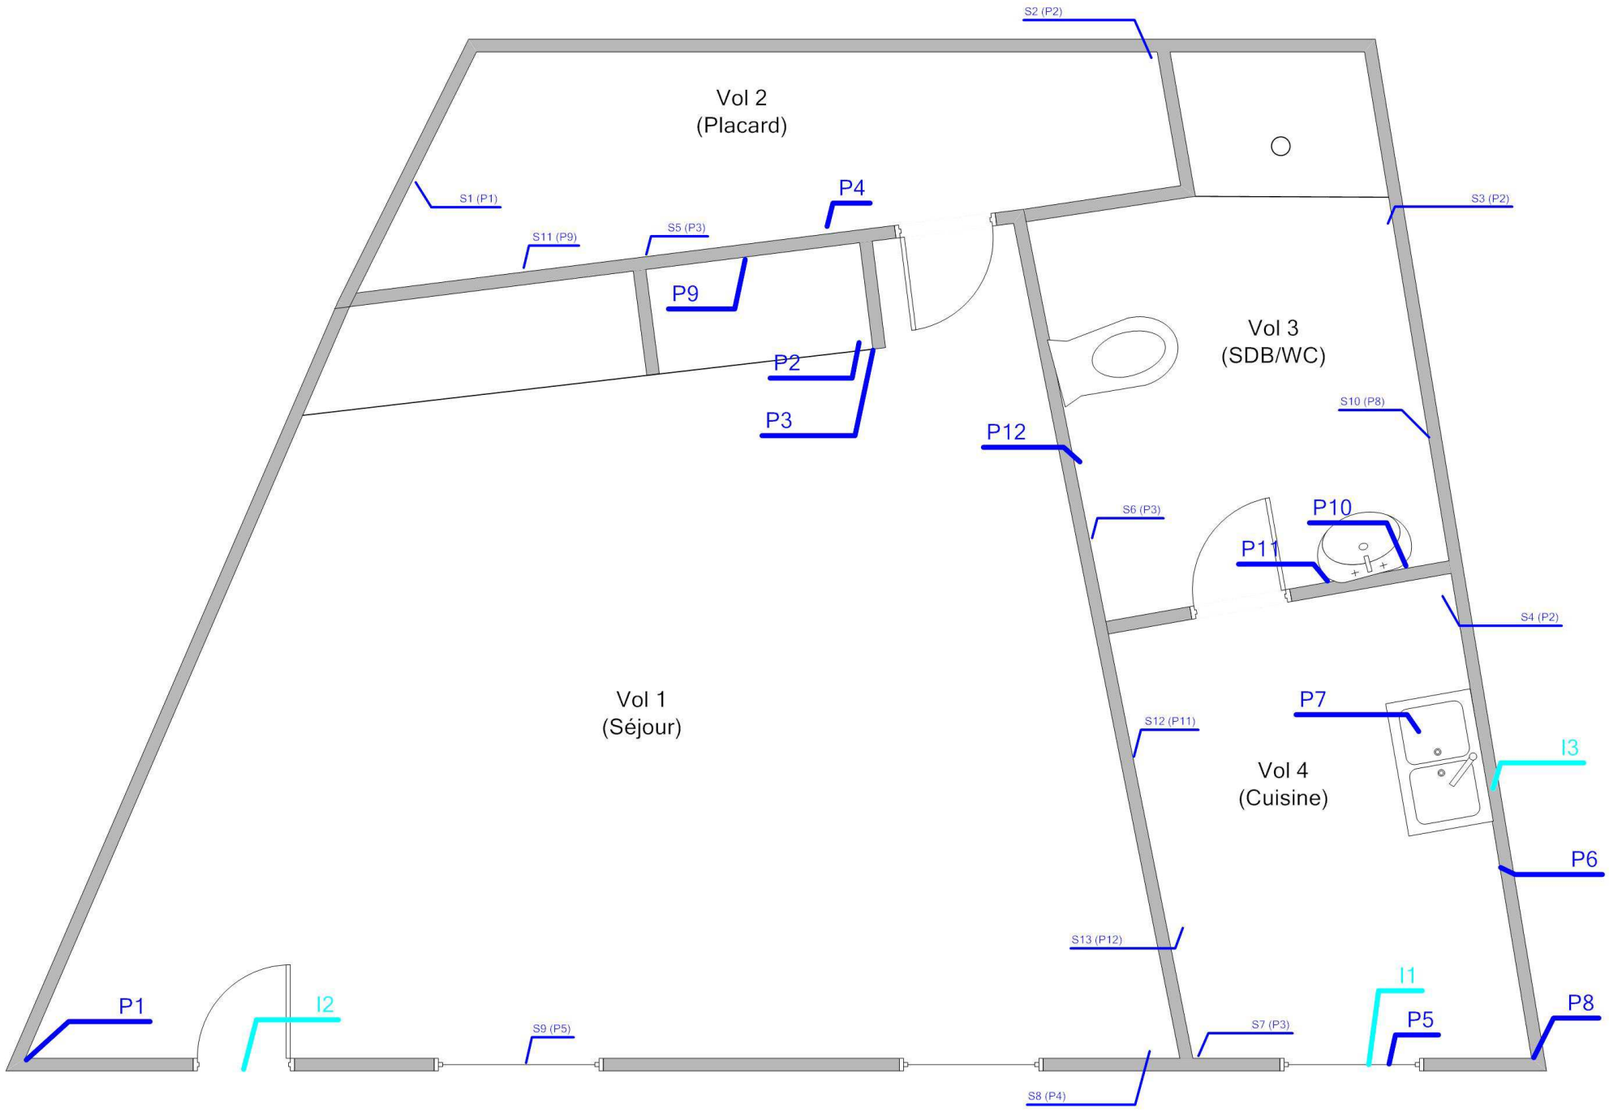
LGT 1 - PLAN DE REPÉRAGE - ACTIONS MENÉES

LGT 1	Vol 1 (Séjour)	Menuiseries	Joint étanchéité	S9	Sondage et extension de la zone homogène du prélèvement P5		002HD001227 n°5 - 1	P5	Matériau souple noir + peintures multiples non séparable	Négatif	Négatif sur analyse
LGT 1	Vol 4 (Cuisine)	Menuiseries	Mastic vitrier	I1			I1 - 1				inaccessible sans démontage de la fenetre
LGT 1	Vol 1 (Séjour)	Menuiseries	Mastic vitrier	I1			I1 - 1				inaccessible sans démontage de la fenetre
LGT 1	Vol 4 (Cuisine)	Cloisons légères ou préfabriquées	Jonction entre panneaux préfabriqués	P8	Réalisation d'un prélevement	doublage placoplâtre pièces humides	002HD001227 n°8 - 1 - 002HD001227 n°8 - 2	P8	Matériau plâtreux blanc avec couche cartonnée + peinture non séparable + papier non séparable	Négatif	Négatif sur analyse
LGT 1	Vol 3 (SDB/WC)	Cloisons légères ou préfabriquées	Jonction entre panneaux préfabriqués	S10	Sondage et extension de la zone homogène du prélèvement P8	doublage placoplâtre pièces humides	002HD001227 n°8 - 1 - 002HD001227 n°8 - 2	P8	Matériau plâtreux blanc avec couche cartonnée + peinture non séparable + papier non séparable	Négatif	Négatif sur analyse

LGT 1	Vol 1 (Séjour)	Menuiseries	PVC 4/16/4	I2			I2 - 1				Aucun prélèvement réalisé à la demande du client sur les menuiseries PVC

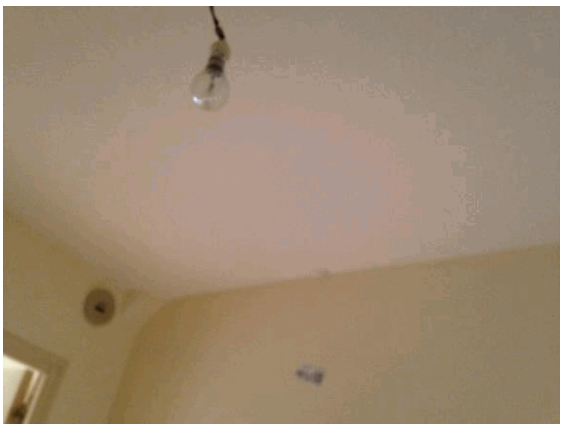
002HD001227 n°12 - 2 (P12)

Descriptif de l'action menée				Laboratoire			Conclusion
Plan	Localisation	Composant	Partie composant	Réf action	Observation	Précision loc.	Ref photo	Ref Prél.	Descriptif	Résultat	
LGT 1	Vol 3 (SDB/WC)	Faux plafonds	Joints panneau / plaques	P12	Réalisation d'un prélevement	Plafond placoplâtre pièce humide	002HD001227 n°12 - 1 - 002HD001227 n°12 - 2	P12	Enduit plâtreux blanc avec couche cartonnée + peinture non séparable	Négatif	Négatif sur analyse
LGT 1	Vol 4 (Cuisine)	Faux plafonds	Joints panneau / plaques	S13	Sondage et extension de la zone homogène du prélèvement P12	Plafond placoplâtre pièce humide	002HD001227 n°12 - 1 - 002HD001227 n°12 - 2	P12	Enduit plâtreux blanc avec couche cartonnée + peinture non séparable	Négatif	Négatif sur analyse
