Rapport de mission de repérage des matériaux et produits contenant de l'amiante avant travaux

Adresse :	8 RUE DES VERGERS - RUE DES VERGERS
CP - Ville :	53500 ST DENIS DE GASTINES
Référence client :	_00390000010000100002_
Date du repérage :	23/08/2016
Désignation :	Appartement n° 2 de type 1BIS situé au RDC

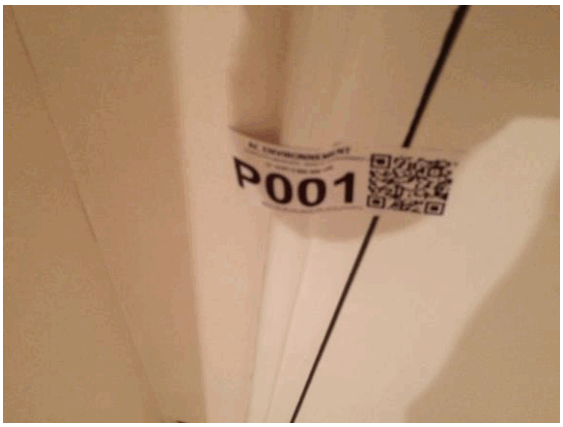
002LQ000375 n°1 - 3 (P1)

Fraction Analysée	Technique analytique et date d'analyse	Résultat	Type d'amiante	Nb de préparations
Matériau souple noir avec poussières	META le 31/08/2016	Amiante non détecté	---	1

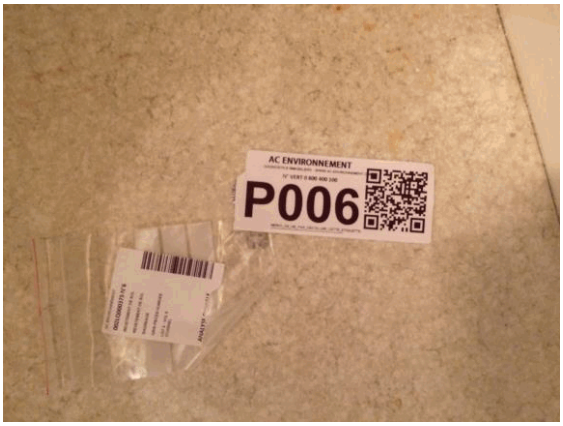
002LQ000375 n°6 - 2 (P6)

LGT 2	Vol 4 (W.C) - Vol 2 (SDB)	Revêtement de sol	Ragréage	S8 - S9	Sondage et extension de la zone homogène du prélèvement P6	gris pièces humides	002LQ000375 n°6 - 1 - 002LQ000375 n°6 - 2	P6	Colle polymère jaune non séparable + ragréage gris non séparable + sous couche de ragréage blanche non séparable	Négatif	Négatif sur analyse
