Rapport de mission de repérage des matériaux et produits contenant de l'amiante avant travaux

Adresse :	LOT DU MAINE
CP - Ville :	53170 MESLAY DU MAINE
Référence client :	_0039200003_
Date du repérage :	05/01/2017
Désignation :	Bâtiment composé de 4 cages et de 1 étage

Compagnie & Siret :	AC Environnement (N° 441355914)
Nom :	JOUSSELIN David
Accompagnateur :	H.MERCIER (07 61 33 93 77
Date de repérage	05/01/2017

Date du rapport : 12/01/2017
A Riorges, le 12/01/2017

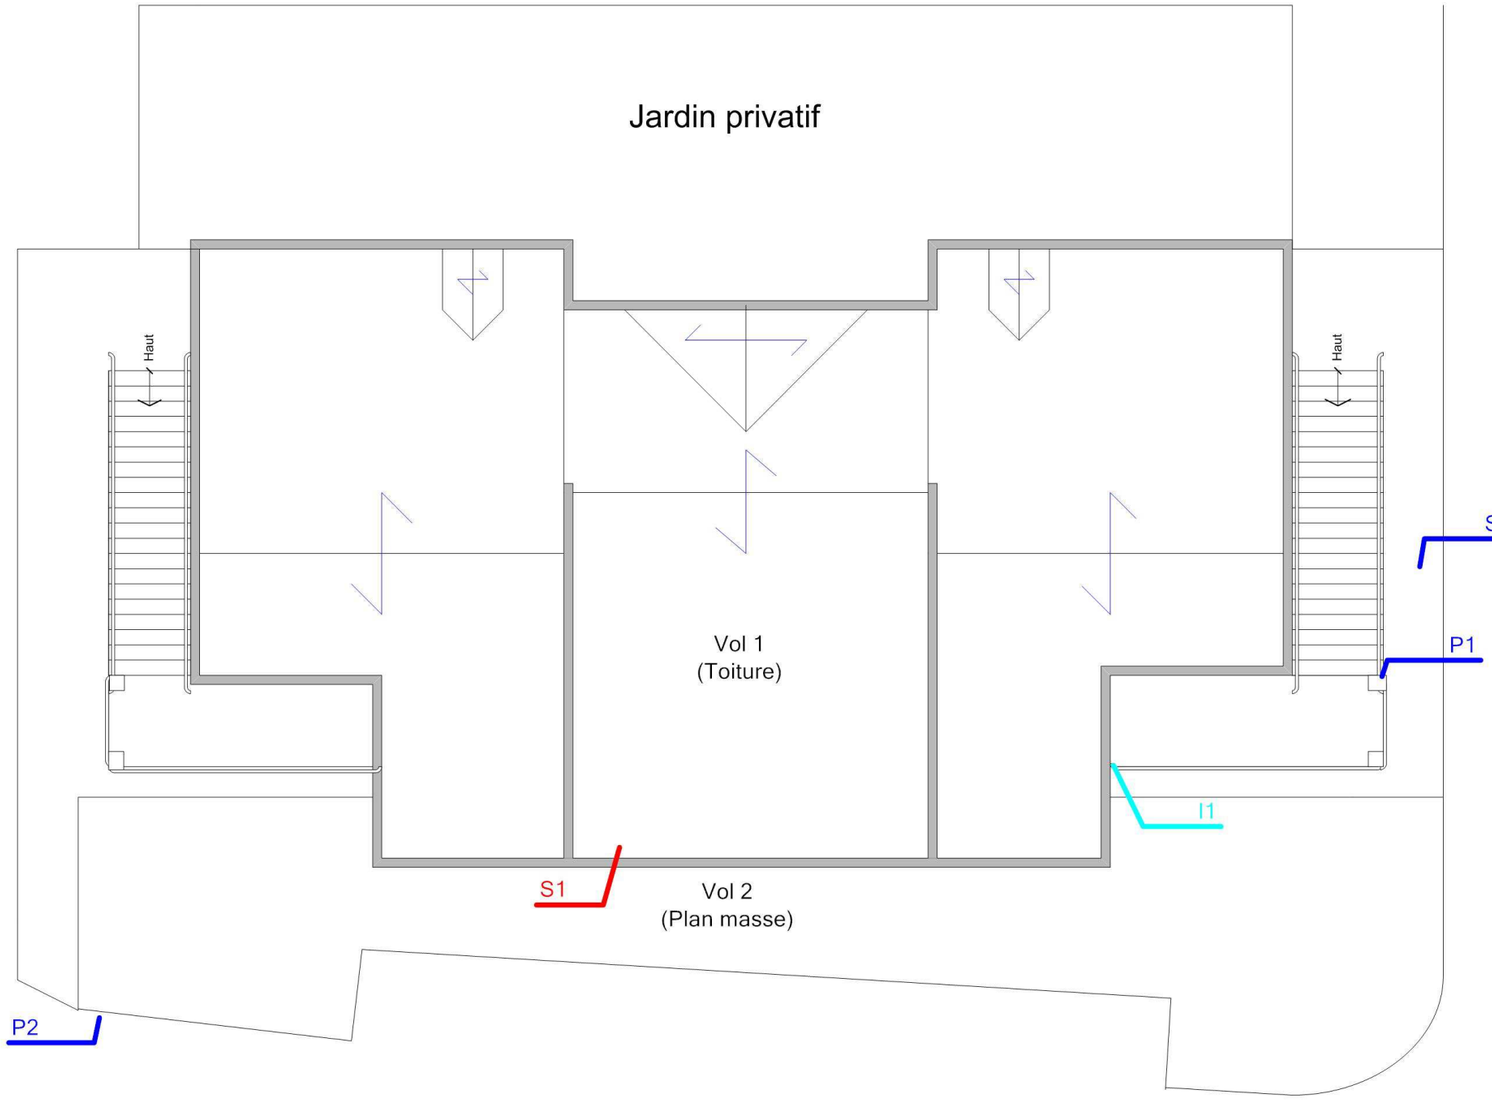
PLAN MASSE - PLAN DE REPÉRAGE - ACTIONS MENÉES

Localisation	Materiau	Justification
Vol 2 (Plan masse)	frisette PVC	Impossible de voir les matériaux présens sous la frisette PVC sans destruction de celle-ci.
Vol 4 (Façade arrière)	frisette PVC	Impossible de voir les matériaux présens sous la frisette PVC sans destruction de celle-ci.

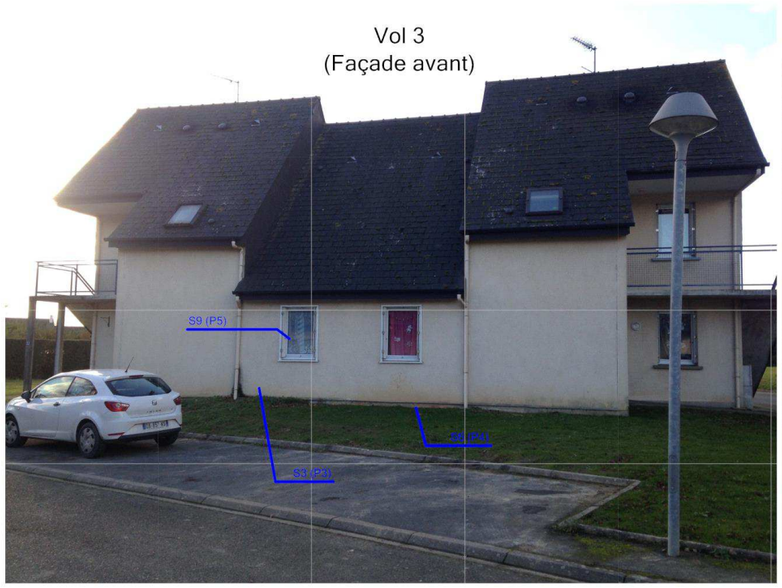
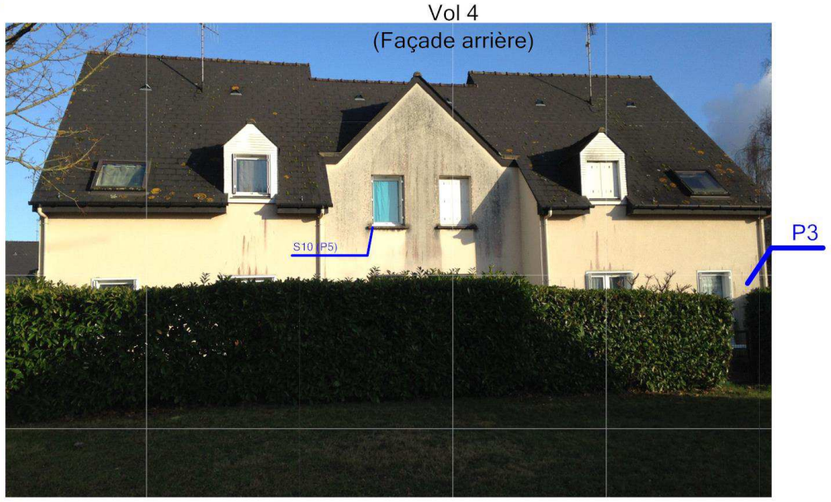
FAÇADES - PLAN DE REPÉRAGE - ACTIONS MENÉES

Façades	Vol 3 (Façade avant) - Vol 4 (Façade arrière)	Menuiseries	Reprise d'étanchéité (joint souple blanc)	S9 - S10	Sondage et extension de la zone homogène du prélèvement P5		002HD001304 n°5 - 1	P5	Matériau souple blanc + matériau beige en faible quantité non séparable	Négatif	Négatif sur analyse

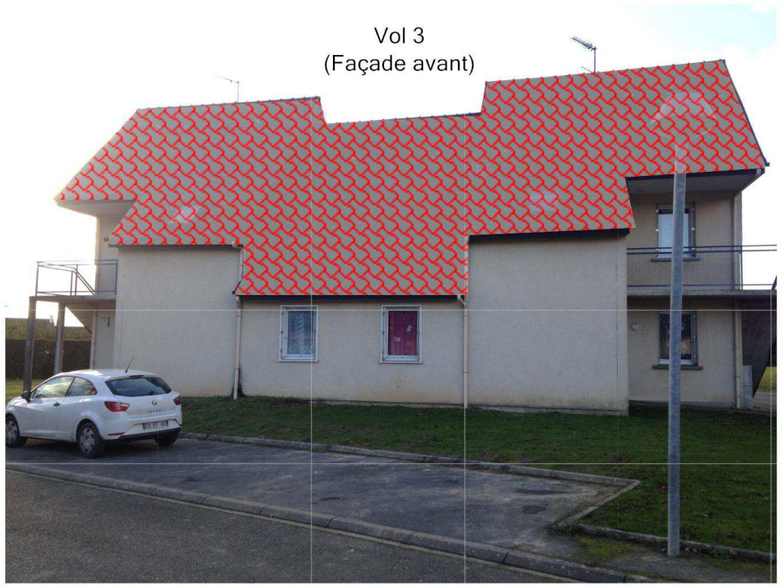
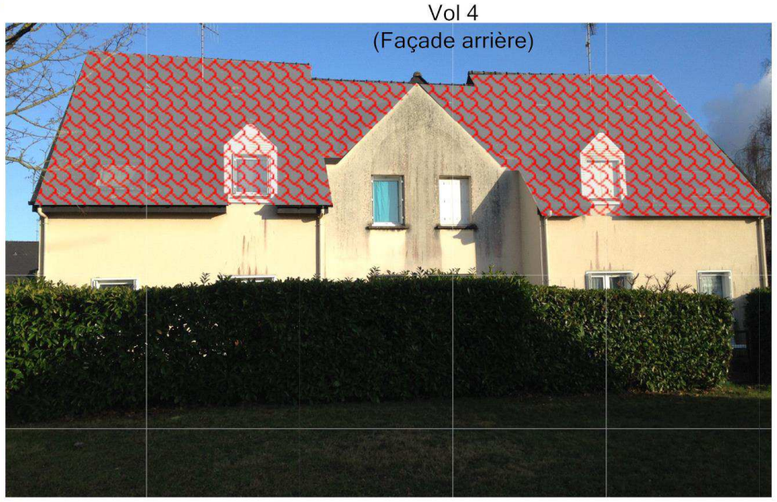
FAÇADES - MPCA TOITURE ET ÉTANCHÉITÉ

S1: Ardoises composites

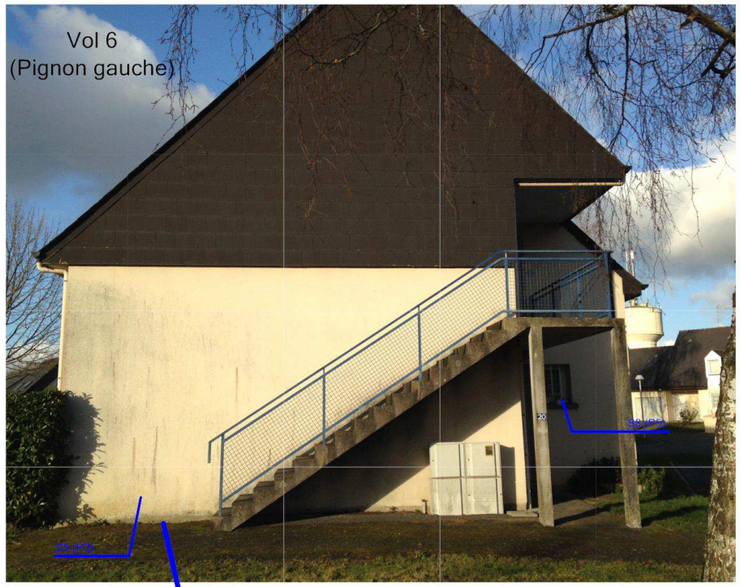
PIGNONS - PLAN DE REPÉRAGE - ACTIONS MENÉES

Pignons	Vol 5 (Pignon droit) - Vol 6 (Pignon gauche)	Murs	Enduits projetés beiges	S4 - S5	Sondage et extension de la zone homogène du prélèvement P3		002HD001304 n°3 - 1 - 002HD001304 n°3 - 2	P3	Enduit beige en vrac hétérogène	Négatif	Négatif sur analyse
Pignons	Vol 6 (Pignon gauche)	Murs	Enduits projetés soubassement beige	P4	Réalisation d'un prélevement		002HD001304 n°4 - 1 - 002HD001304 n°4 - 2	P4	Enduit beige en vrac hétérogène	Négatif	Négatif sur analyse

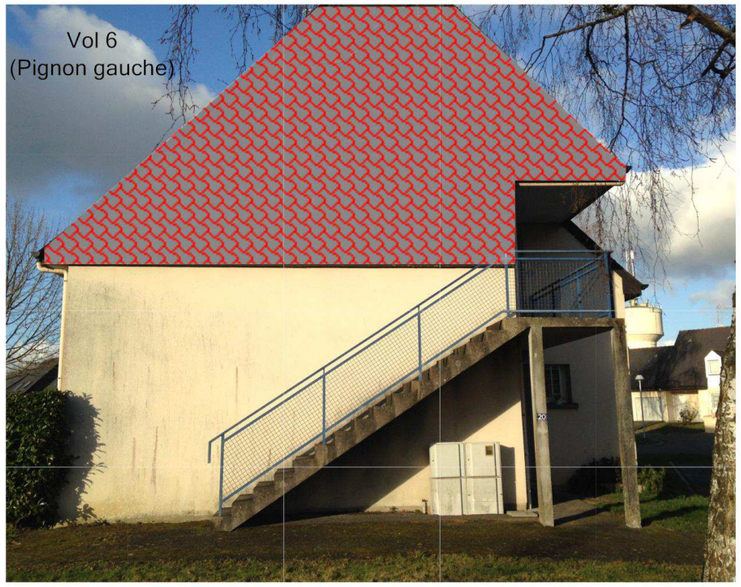
PIGNONS - MPCA TOITURE ET ÉTANCHÉITÉ

Pignons	Vol 5 (Pignon droit)	Ardoises	Ardoises composites	S1	Sondage et extension de la zone homogène du sondage S1	Toiture et bardage pignons	S1 - 1				Présence sur jugement personnel de l'opérateur de repérage

S1: Ardoises composites
