Rapport de mission de repérage des matériaux et produits contenant de l'amiante avant travaux

Adresse :	RUE JEANNE D ARC
CP - Ville :	53150 MONTSURS
Référence client :	_0045000001_
Date du repérage :	27/07/2016
Désignation :	Bâtiment composé de 2 cages et de 2 étages

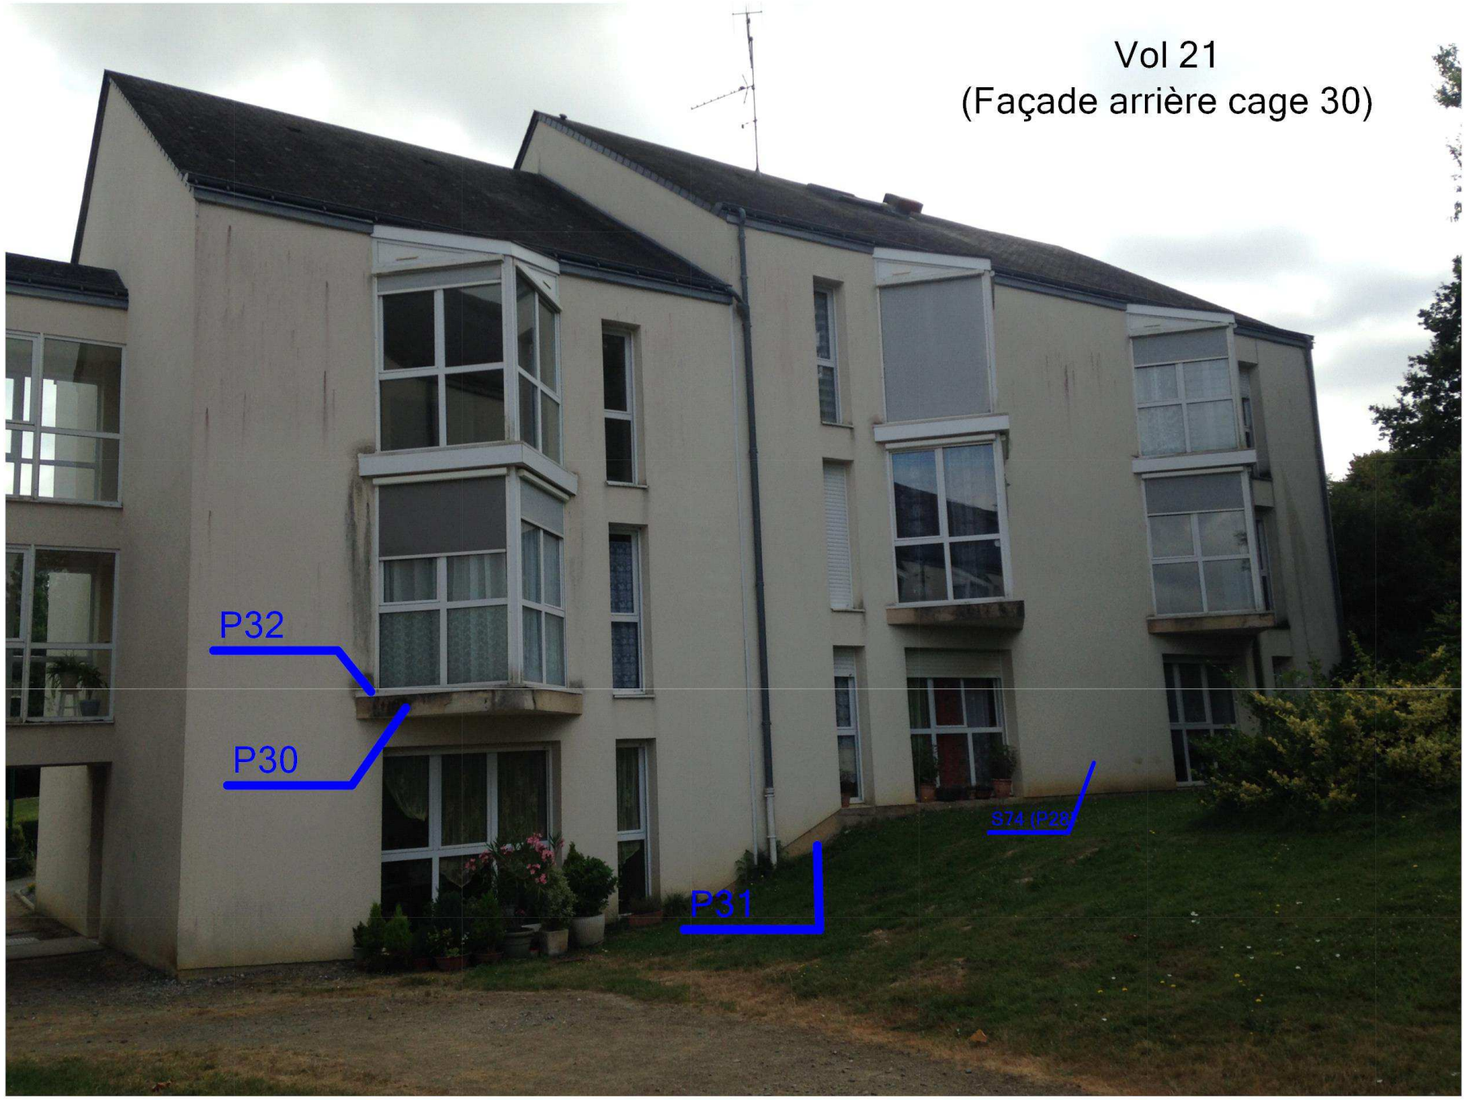
FAÇADE ARRIÈRE CAGE 30 - PLAN DE REPÉRAGE - ACTIONS MENÉES

Façade arrière cage 30	Vol 21 (Façade arrière cage 30)	Menuiseries	Reprise d'étanchéïté	P32	Réalisation d'un prélevement	souple blanc	002HD001067 n°32 - 1 - 002HD001067 n°32 - 2	P32	Matériau souple de type joint (blanc)	Négatif	Négatif sur analyse
Façade arrière cage 30	Vol 21 (Façade arrière cage 30)	Menuiseries	Reprise d'étanchéïté	P32	Sondage et extension de la zone homogène du prélèvement P32	souple blanc	002HD001067 n°32 - 1 - 002HD001067 n°32 - 2	P32	Matériau souple de type joint (blanc)	Négatif	Négatif sur analyse

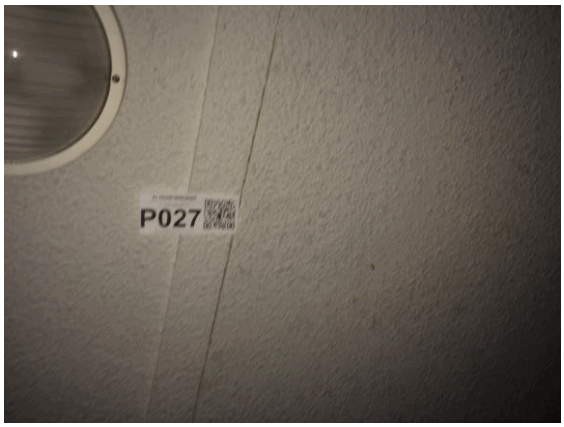
002HD001067 n°27 - 1 (P27)

Combles cage 30 BIS	Vol 15 (combles 1) - Vol 16 (combles 2)	Elément sous toiture	Isolant sous toiture	S69 - S70	Sondage et extension de la zone homogène du prélèvement P27	laine + pare vapeur	002HD001067 n°27 - 1 - 002HD001067 n°27 - 2 - 002HD001067 n°27 - 3	P27 Phase 2	Matériau fibreux de type isolant (jaune) ; matériau semi-dur (pulvérulent) (noir)	Négatif	Négatif sur analyse
Toiture	Vol 17 (toiture)	Ardoises	Ardoises naturelles	S71			S71 - 1				Materiau ne contenant pas d'amiante par nature
