Rapport de mission de repérage des matériaux et produits contenant de l'amiante avant travaux

Adresse :	26 IMP DU VERGER - LOT DU VERGER
CP - Ville :	53230 COSSE LE VIVIEN
Référence client :	_00461000020000100010_
Date du repérage :	07/06/2016
Désignation :	Appartement n° 10 de type 4 situé au 01 er étage

Date du rapport : 17/06/2016
A Riorges, le 17/06/2016

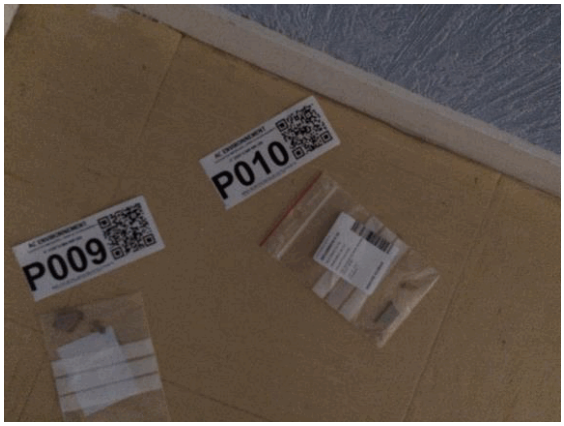
002LQ000078 n°10 - 1 (P10)

LGT 10	Vol 3 (Chambre 1)	Revêtement de sol	Dalles plastiques	P10	Réalisation d'un prélevement	dalles souples 30x30 orange + Colle jaune	002LQ000078 n°10 - 1 - 002LQ000078 n°10 - 2	P10 Phase 2	Matériau de type colle (jaune) ; matériau semi-dur de type ragréage (rose)	Négatif	Négatif sur analyse
LGT 10	Vol 4 (SDB)	Revêtement de sol	Dalles plastiques	P11	Réalisation d'un prélevement	Dalles souple 60x60 orange + Colle jaune	002LQ000078 n°11 - 1 - 002LQ000078 n°11 - 2	P11	Matériau souple de type revêtement de sol (fibreux) (beige)	Négatif	Négatif sur analyse
LGT 10	Vol 1 (Séjour)	Revêtement de sol	barre de seuil	I3			I3 - 1				Aucun prélèvement réalisé à la demande du client
LGT 10	Vol 9 (Dégagement)	Revêtement de sol	barre de seuil	I3			I3 - 1				Aucun prélèvement réalisé à la demande du client
