# Rapport de mission de repérage des matériaux et produits contenant de l'amiante avant travaux

| Adresse : | 21 RUE NOTRE DAME - NOTRE DAME |
| CP - Ville : | 53300 AMBRIERES LES VALLEES |
| Désignation : | Appartement n° 6 de type 3 situé au 02 ème étage |

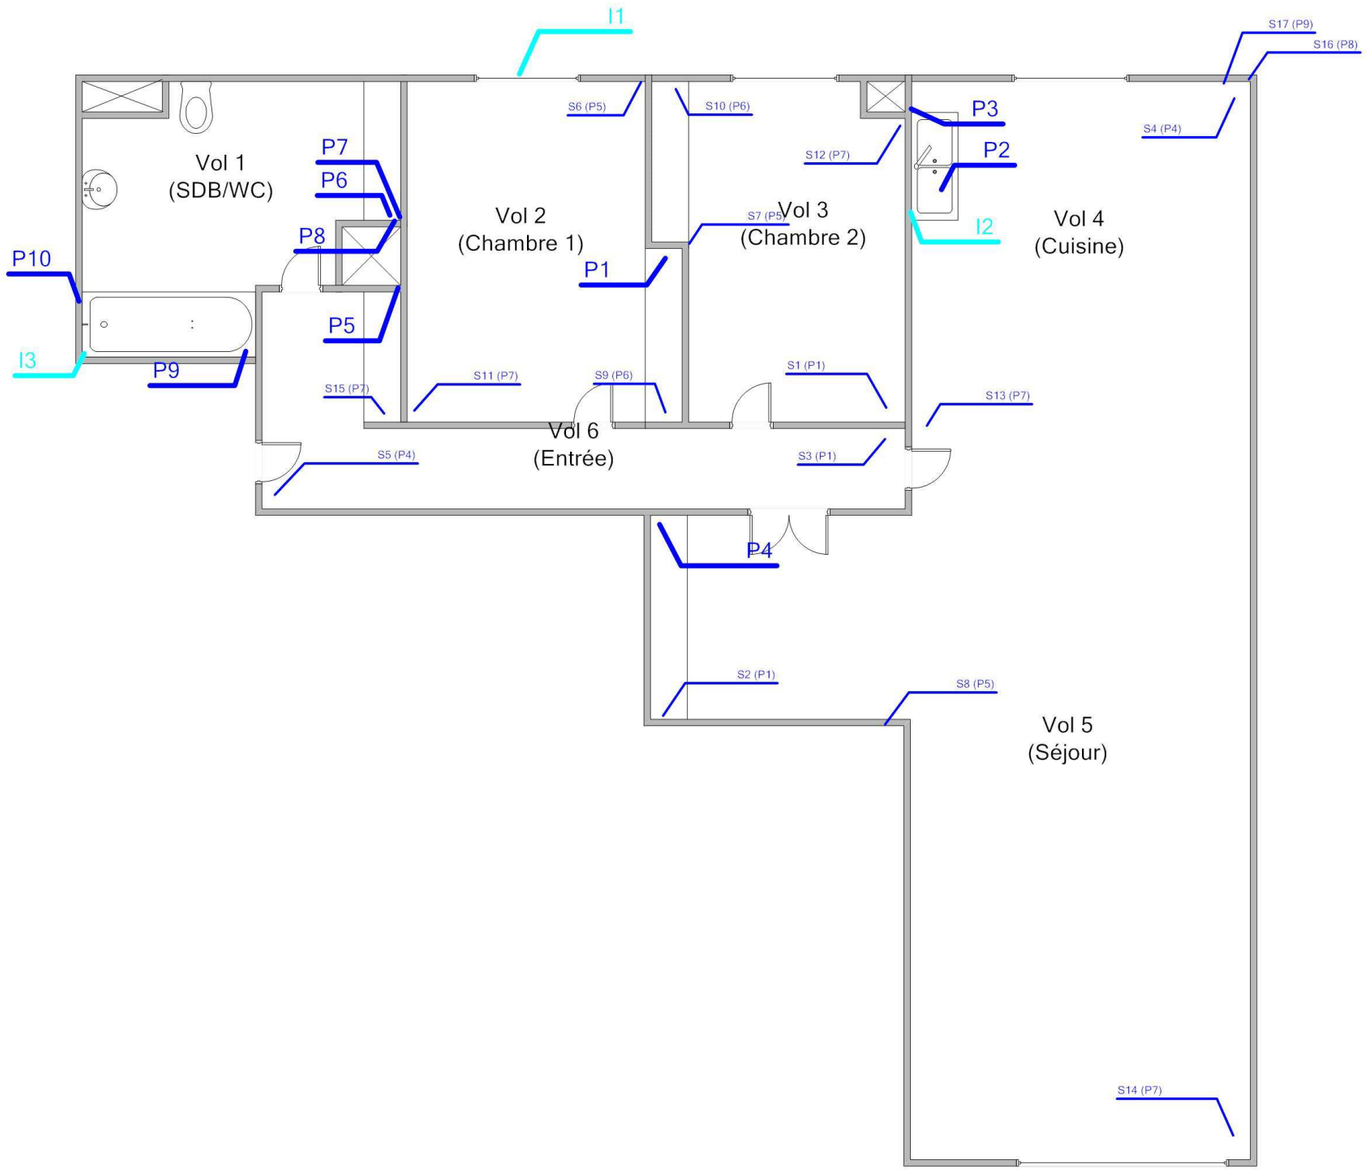
# APPARTEMENT N°6 - PLAN DE REPÉRAGE - ACTIONS MENÉES

**Dans le cadre de notre mission, il a été repéré des matériaux et produits susceptibles de contenir de l'amiante pour lesquels des sondages et/ou prélèvements doivent être effectués.**

Dans le cadre de la mission décrite en tête de rapport, il a été repéré des matériaux et produits susceptibles de contenir de l'amiante : après analyse, ils ne contiennent pas d'amiante
