AMIANTE

Référence : 002EM000657-1

Rapport de mission de repérage des matériaux et produits de la liste A et B contenant de l'amiante à intégrer au Dossier Technique Amiante (DTA)

Adresse :	RUE CHAMPAGNE
CP - Ville :	53000 LAVAL
Référence client :	_0005400001_
Rapport émis le :	21/10/2016
Désignation :	Habitation (Parties communes) - Bâtiment composé de 3 cages et de 3 étages

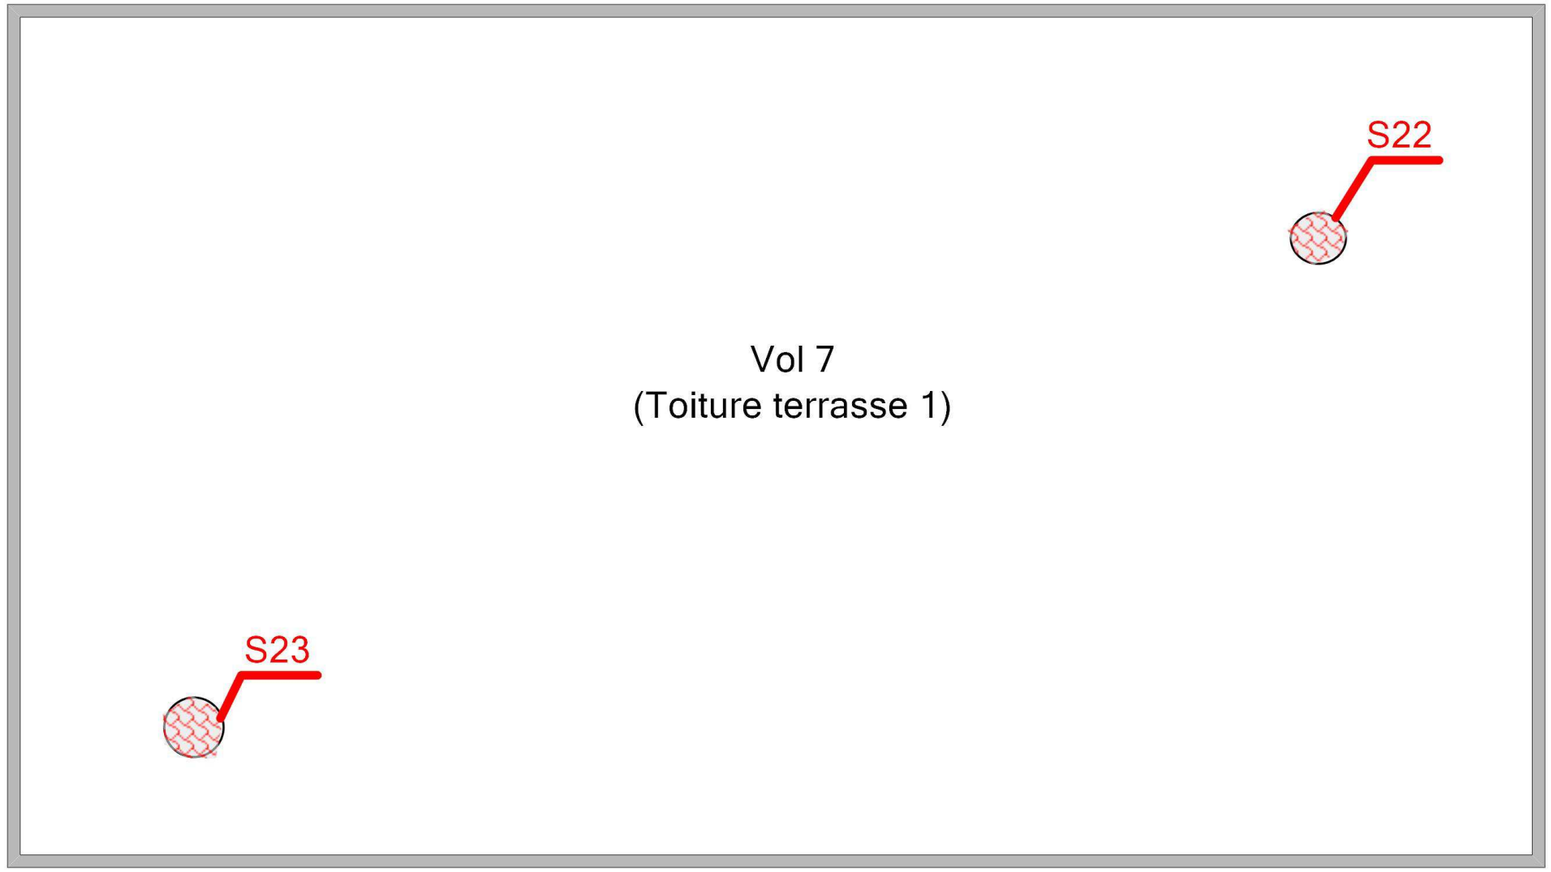
S23: Mitron
	S22: Mitron

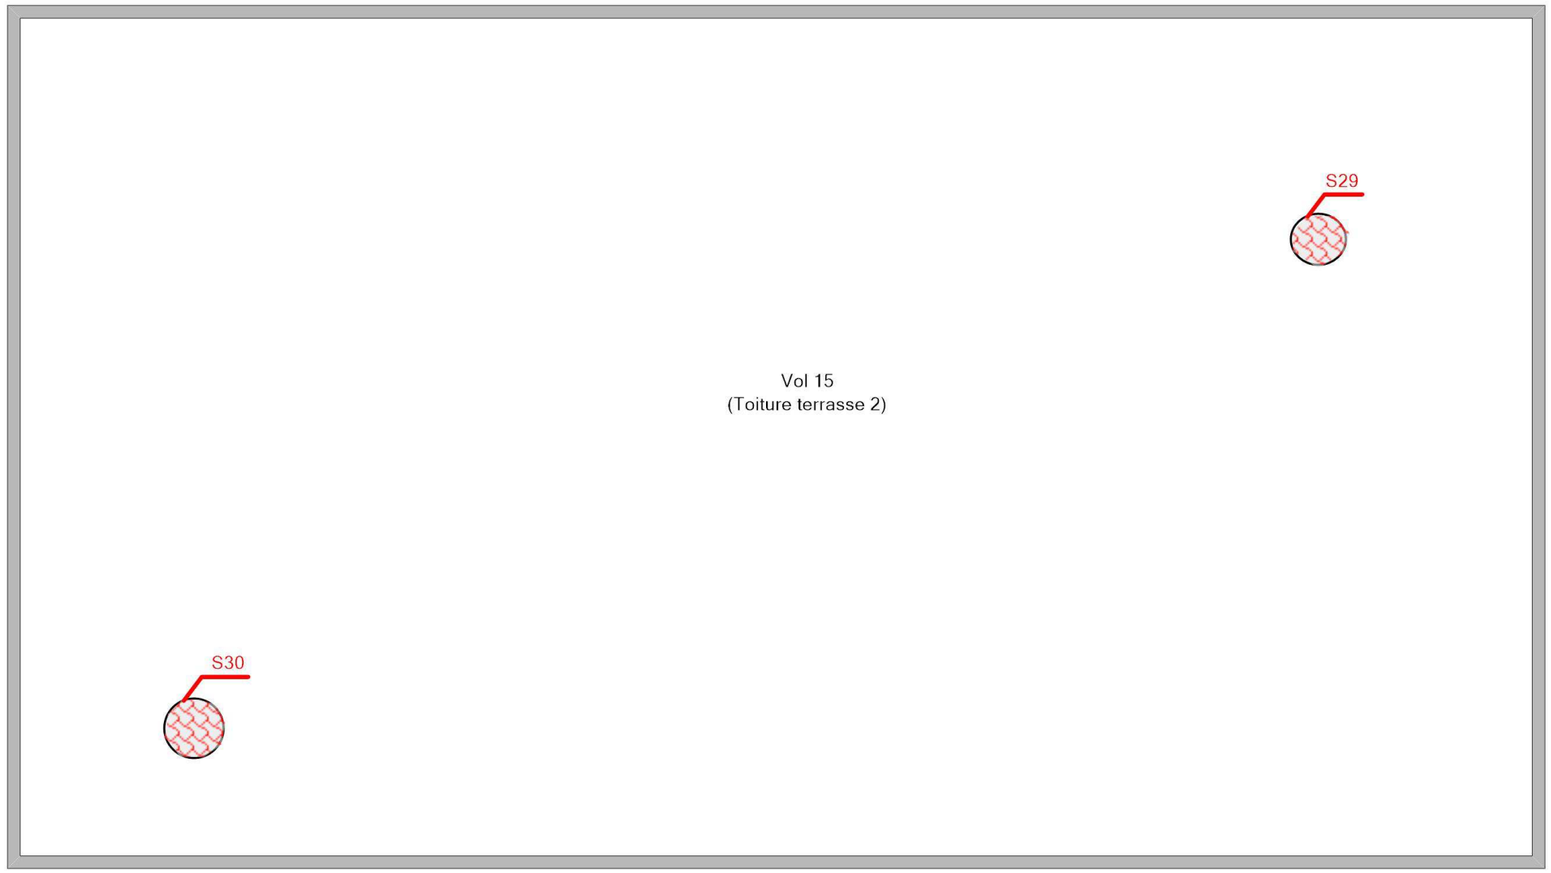
TOITURE (16) - MPCA TOITURE ET ÉTANCHÉITÉ

Légende	
	S29: Mitron
	S30: Mitron

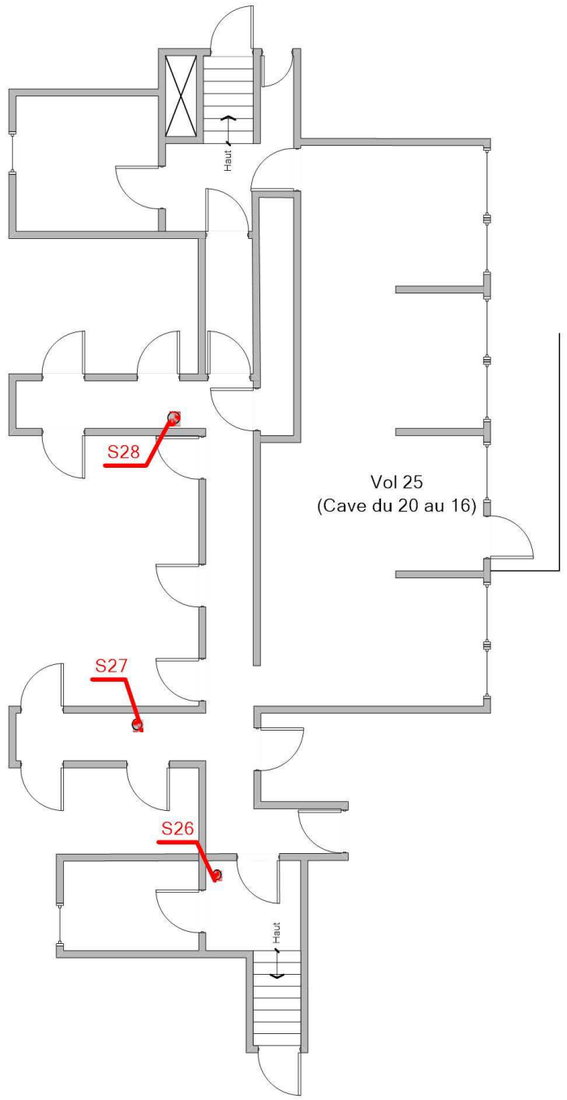
CAVE DU 20 AU 16 - MPCA CONDUITS, CANALISATIONS ET ÉQUIPEMENTS

Légende	
	S27: Conduit en fibres-ciment
	S26: Conduit en fibres-ciment
	S28: Conduit en fibres-ciment

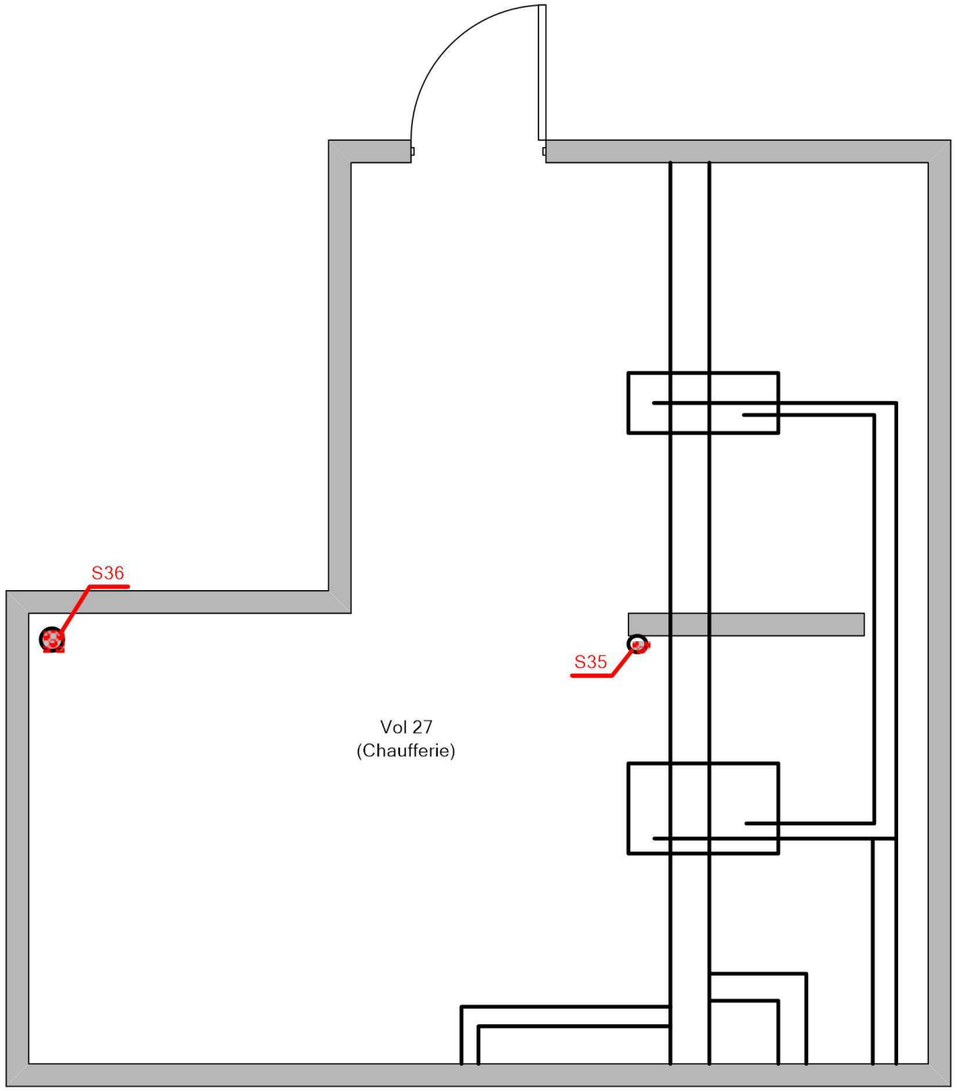
CHAUFFERIE - MPCA CONDUITS, CANALISATIONS ET ÉQUIPEMENTS

Légende	
	S35: Conduit en fibres-ciment
	S36: Conduit en fibres-ciment
