Rapport de mission de repérage des matériaux et produits contenant de l'amiante avant travaux

Adresse :	19 BD ANATOLE FRANCE BAT A - BD ANATOLE FRANCE
CP - Ville :	53100 MAYENNE
Référence client :	_00001000010000100002_
Date du repérage :	10/04/2017
Désignation :	Appartement n° 2 de type 3 situé au RDC

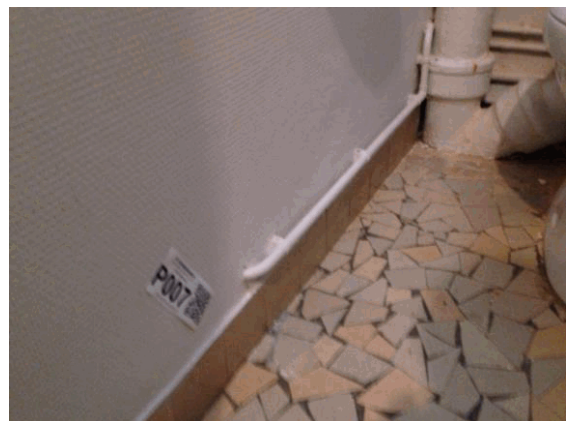
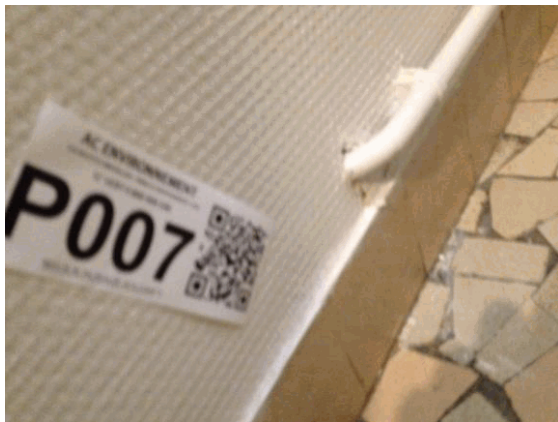
Appartement n°2	Vol 2 (W.C)	Murs et cloisons	Enduit plâtre	P7	Réalisation d'un prélèvement	Porteur pièces humides	002FH0020 63 n°7 - 1 - 002FH0020 63 n°7 - 2	P7	Enduit plâtreux blanc en vrac non séparable + peinture non séparable	Négatif	Négatif sur analyse
Appartement n°2	Vol 8 (Dégagement)	Murs et cloisons	Enduit plâtre	P10	Réalisation d'un prélèvement	Cloisons pièces sèches	002FH0020 63 n°10 - 1 - - 002FH0020 63 n°10 - 2	P10	Enduit plâtreux blanc en vrac non séparable + peinture non séparable	Négatif	Négatif sur analyse
Appartement n°2	Vol 8 (Dégagement) - Vol 5 (Chambre 1) - Vol 6 (Chambre 2) - Vol 7 (Séjour) - Vol 1 (Entrée)	Murs et cloisons	Enduit plâtre	P10 - S8 - S9 - S10 - S11	Sondage et extension de la zone homogène du prélèvement P10	Cloisons pièces sèches	002FH0020 63 n°10 - 1 - - 002FH0020 63 n°10 - 2	P10	Enduit plâtreux blanc en vrac non séparable + peinture non séparable	Négatif	Négatif sur analyse

P7	Parois verticales intérieures et enduits	Murs et cloisons	Enduit plâtreux blanc en vrac non séparable + peinture non séparable - Porteur pièces humides -	Appartement n°2 - Vol 2 (W.C)	
P8	Revêtement de sol	Revêtement de sol	Revêtement souple marron avec couche fibreuse et poussières + colle polymère jaune en faible quantité non séparable - -	Appartement n°2 - Vol 1 (Entrée)	
P9	Revêtement de mur	Revêtement de mur	Colle beige - -	Appartement n°2 - Vol 3 (Cuisine)	
P10	Parois verticales intérieures et enduits	Murs et cloisons	Enduit plâtreux blanc en vrac non séparable + peinture non séparable - Cloisons pièces sèches -	Appartement n°2 - Vol 8 (Dégagement)	
P11	Revêtement de mur	Revêtement de mur	Colle beige + peinture - blanches -	Appartement n°2 - Vol 4 (SDB)	
P12	Revêtement de mur	Revêtement de mur	Colle grise hétérogène + couche plâtreuse blanche en faible quantité non séparable - beiges -	Appartement n°2 - Vol 4 (SDB)

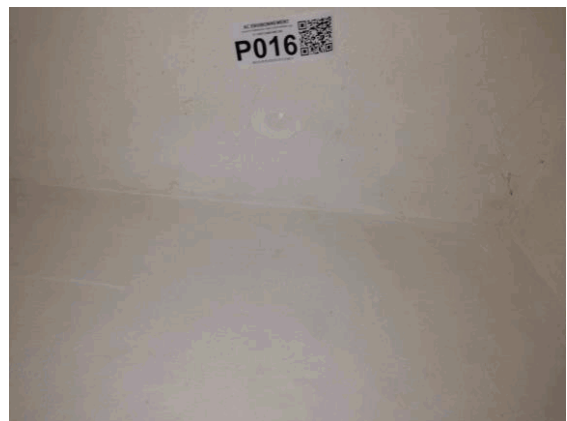
002FH002063 n°16 - 1 (P16)

Plan	Localisation	Composant	Partie composant	Descriptif de l'action menée				Laboratoire			Conclusion
				Réf action	Observation	Précision loc.	Ref photo	Ref Prél.	Descriptif	Résultat	
Appartement n°2	Vol 3 (Cuisine)	Plafonds	Enduit plâtre	P5	Réalisation d'un prélèvement	Pièces humides	002FH0020 63 n°5 - 1 - 002FH0020 63 n°5 - 2	P5	Enduit plâtreux blanc en vrac non séparable + peinture non séparable	Négatif	Négatif sur analyse
Appartement n°2	Vol 2 (W.C) - Vol 4 (SDB)	Plafonds	Enduit plâtre	S5 - S6	Sondage et extension de la zone homogène du prélèvement P5	Pièces humides	002FH0020 63 n°5 - 1 - 002FH0020 63 n°5 - 2	P5	Enduit plâtreux blanc en vrac non séparable + peinture non séparable	Négatif	Négatif sur analyse
Appartement n°2	Vol 5 (Chambre 1)	Plafonds	Enduit plâtre	P16	Réalisation d'un prélèvement	Pièces sèches	002FH0020 63 n°16 - 1 - 002FH0020 63 n°16 - 2	P16	Enduit plâtreux blanc en vrac	Négatif	Négatif sur analyse
