Rapport de mission de repérage des matériaux et produits contenant de l'amiante avant travaux

Adresse :	19 BIS BD ANATOLE FRANCE BAT B - BD ANATOLE FRANCE
CP - Ville :	53100 MAYENNE
Référence client :	_00001000010000200011_
Date du repérage :	26/05/2016
Désignation :	Appartement n° 11 de type 4 situé au 01 er étage

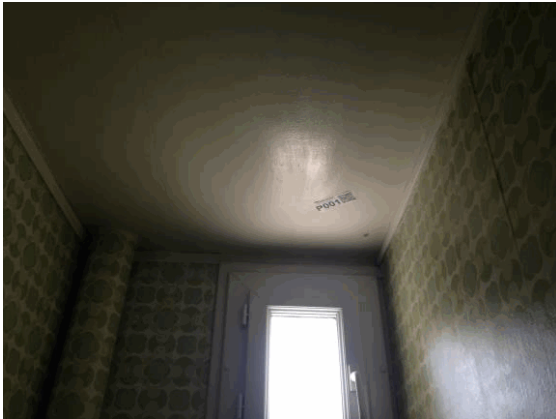
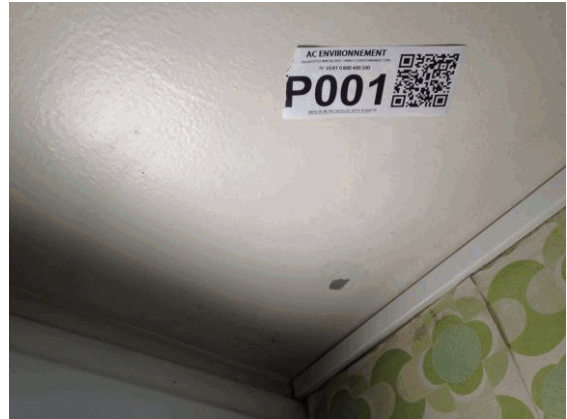
002HD000974 n°1 - 1 (P1)

Plan	Localisation	Composant	Partie composant	Descriptif de l'action menée				Laboratoire			Conclusion
				Réf action	Observation	Précision loc.	Ref photo	Ref Prél.	Descriptif	Résultat	
LGT 11	Vol 1 (W.C)	Plafonds	Enduit plâtre	P1	Réalisation d'un prélèvement	Plafond pièces humides	002HD0009 74 n°1 - 1 - 002HD0009 74 n°1 - 2	P1	Enduit plâtreux blanc en vrac + peintures multiples	Négatif	Négatif sur analyse
LGT 11	Vol 2 (Cuisine) - Vol 3 (SDB)	Plafonds	Enduit plâtre	S1 - S2	Sondage et extension de la zone homogène du prélèvement P1	Plafond pièces humides	002HD0009 74 n°1 - 1 - 002HD0009 74 n°1 - 2	P1	Enduit plâtreux blanc en vrac + peintures multiples	Négatif	Négatif sur analyse
LGT 11	Vol 6 (Chambre 3)	Plafonds	Enduit plâtre	P3	Réalisation d'un prélèvement	Plafond pièce sèche	002HD0009 74 n°3 - 1 - 002HD0009 74 n°3 - 2	P3	Enduit plâtreux blanc en vrac + peinture	Négatif	Négatif sur analyse
LGT 11	Vol 7 (Séjour) - Vol 5 (Chambre 2) - Vol 4 (Chambre 1) - Vol 9 (Dégagement) - Vol 8 (Entrée)	Plafonds	Enduit plâtre	S3 - S4 - S5 - S6 - S7	Sondage et extension de la zone homogène du prélèvement P3	Plafond pièce sèche	002HD0009 74 n°3 - 1 - 002HD0009 74 n°3 - 2	P3	Enduit plâtreux blanc en vrac + peinture	Négatif	Négatif sur analyse

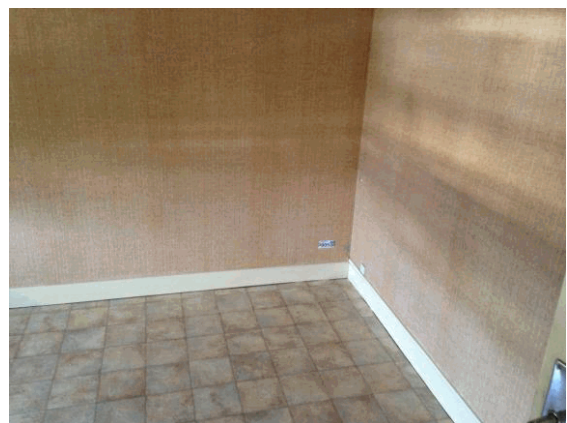
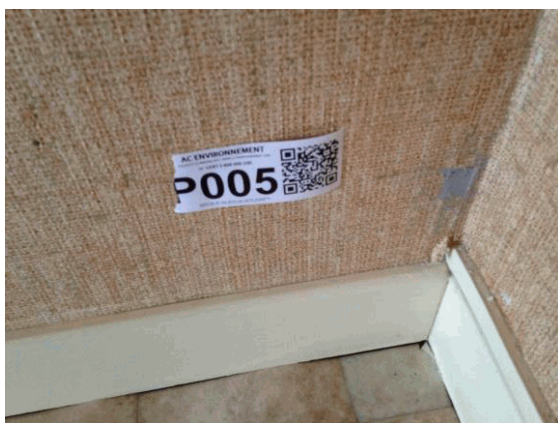
002HD000974 n°5 - 1 (P5)

LGT 11	Vol 6 (Chambre 3)	Cloisons légères ou préfabriquées	Jonction entre panneaux préfabriqués	P5	Réalisation d'un prélèvement	Doublage placoplâtre pièces sèches	002HD0009 74 n°5 - 1 - 002HD0009 74 n°5 - 2	P5	Enduit plâtreux blanc avec couche cartonnée + papier peint marron	Négatif	Négatif sur analyse
LGT 11	Vol 2 (Cuisine)	Murs et cloisons	Enduit plâtre	P8	Réalisation d'un prélèvement	Cloison et doublage pièces humides	002HD0009 74 n°8 - 1	P8	Enduit plâtreux blanc en vrac + peinture	Négatif	Négatif sur analyse
LGT 11	Vol 2 (Cuisine) - Vol 1 (W.C) - Vol 3 (SDB)	Murs et cloisons	Enduit plâtre	P8 - S12 - S13	Sondage et extension de la zone homogène du prélèvement P8	Cloison et doublage pièces humides	002HD0009 74 n°8 - 1	P8	Enduit plâtreux blanc en vrac + peinture	Négatif	Négatif sur analyse
LGT 11	Vol 4 (Chambre 1)	Murs et cloisons	Enduit plâtre	P11	Réalisation d'un prélèvement	Cloison et doublage pièces sèches	002HD0009 74 n°11 - 1 - - 002HD0009 74 n°11 - 2	P11	Enduit plâtreux blanc en vrac + peinture	Négatif	Négatif sur analyse

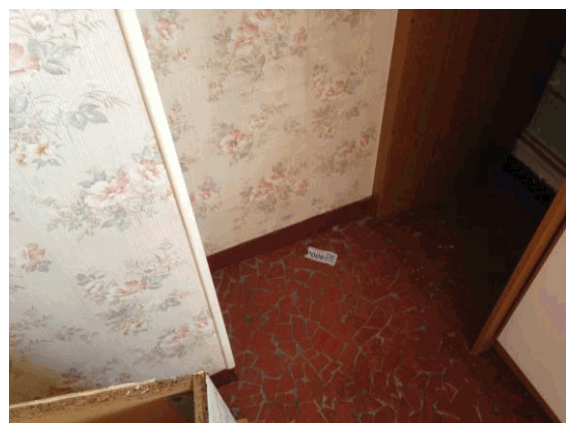
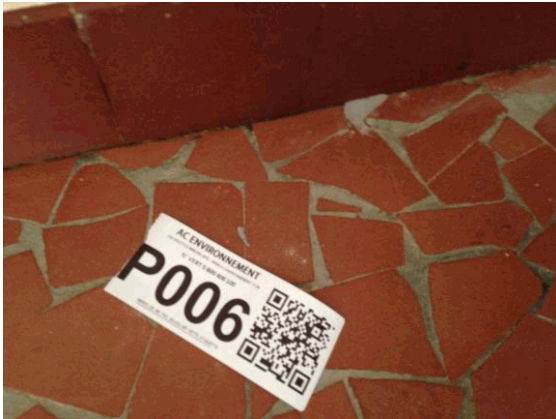
002HD000974 n°6 - 1 (P6)

P6	Revêtement de sol	Revêtement de sol	Matériau gris en vrac hétérogène - Grise (carrelage rouge) -	LGT 11 - Vol 2 (Cuisine)	
P7	Revêtement de mur	Revêtement de mur	Colle grise en vrac - Grise (plinthes rouges) -	LGT 11 - Vol 2 (Cuisine)	
P8	Parois verticales intérieures et enduits	Murs et cloisons	Enduit plâtreux blanc en vrac + peinture - Cloison et doublage pièces humides -	LGT 11 - Vol 2 (Cuisine)	
P9	Equipements divers et accessoires	Evier	Matériau bitumineux noir - Dur noir -	LGT 11 - Vol 2 (Cuisine)	
P10	Revêtement de mur	Revêtement de mur	Colle beige + carrelage + peintures multiples + joint cassant gris - Grise (carreaux 5 X 5 Marron sur mur et plan de travail) -	LGT 11 - Vol 2 (Cuisine)	
P11	Parois verticales intérieures et enduits	Murs et cloisons	Enduit plâtreux blanc en vrac + peinture - Cloison et doublage pièces sèches -	LGT 11 - Vol 4 (Chambre 1)	
P12	Revêtement de mur	Revêtement de mur	Colle grise en vrac - Grise (plinthes beiges) -	LGT 11 - Vol 3 (SDB)

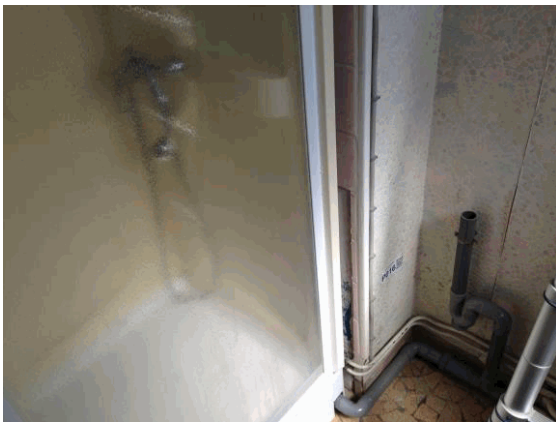
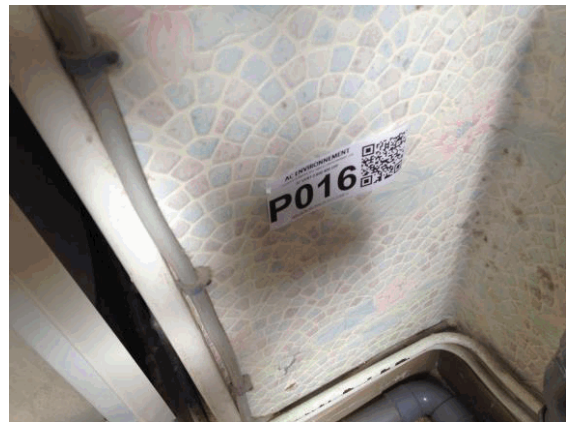
002HD000974 n°16 - 1 (P16)

LGT 11	Vol 2 (Cuisine)	Murs et cloisons	Enduit plâtre	S21	Sondage et extension de la zone homogène du prélèvement P16	Porteur pièces humides	002HD0009 74 n°16 - 1 - 002HD0009 74 n°16 - 2	P16	Enduit plâtreux blanc en vrac + peinture	Négatif	Négatif sur analyse
LGT 11	Vol 2 (Cuisine)	Menuiseries	PVC double vitrage	I1			I1 - 1				Aucun prélèvement réalisé à la demande du client sur les menuiseries PVC
LGT 11	Vol 1 (W.C)	Menuiseries	PVC double vitrage	I1			I1 - 1				Aucun prélèvement réalisé à la demande du client sur les menuiseries PVC

P16	Parois verticales intérieures et enduits	Murs et cloisons	Enduit plâtreux blanc en vrac + peinture - Porteur pièces humides -	LGT 11 - Vol 3 (SDB)	
P17	Conduits, canalisations et équipements	Conduit eau usées	Enduit plâtreux blanc en vrac + peinture + matériau gris en vrac - Gris / blanc -	LGT 11 - Vol 1 (W.C)
