Rapport de mission de repérage des matériaux et produits contenant de l'amiante avant travaux

Adresse :	STE CATHERINE BAT C1
CP - Ville :	53000 LAVAL
Référence client :	_0001000002_
Date du repérage :	02/05/2016
Désignation :	Bâtiment composé de 2 cages et de 2 étages

C	Opérateur de repérage	D	Personne autorisant l'émission du rapport conformément à la norme NF 46-020
Compagnie & Siret :	AC Environnement (N° 441355914)	Nom :	MORA Denis
Nom :	JOUSSELIN David	Date du rapport :	06/06/2016
Accompagnateur :	H.MERCIER (0 800 400 100)	A Riorges, le 06/06/2016	
Date de repérage :	02/05/2016

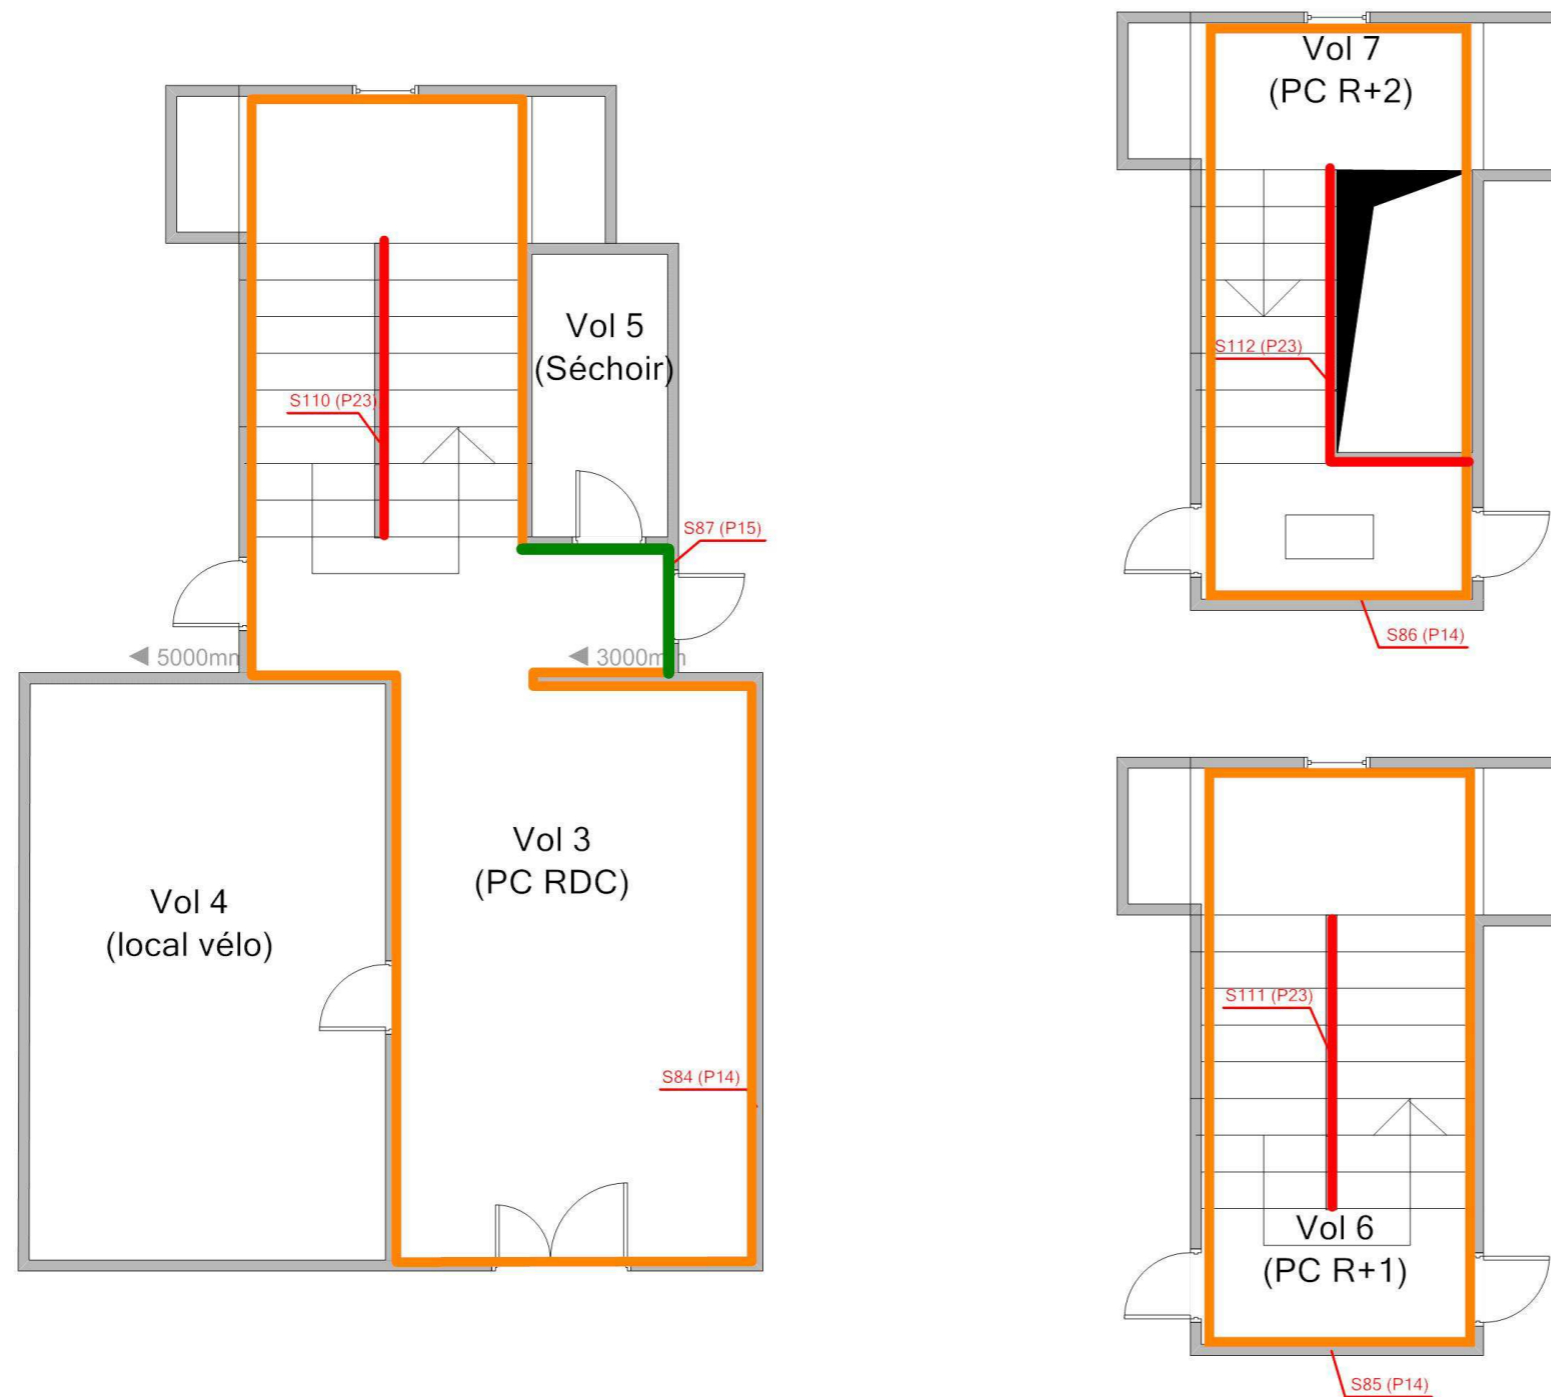
PC CAGE 7 - MPCA PAROIS VERTICALES INTÉRIEURES ET ENDUITS

P14 : Enduit compact gris / Peinture
	P23 : Enduit compact gris / Peintures multiples
	P15 : Enduit plâtreux / Peinture

Au vu des résultats obtenus et ayant 2 cages par bâtiment, il est nécessaire de réaliser des prélèvements complémentaires de parois verticales dans chaque cage de chaque bâtiment pour localiser précisément l'amiante ou à défaut considérer l'ensemble des enduits avec peintures des murs de tous les bâtiments comme amianté.

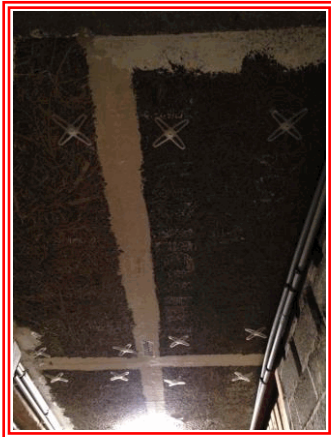
002HD000940 n°7 - 1 (P7)

P7 : Panneaux fibralith (Matériau plâtreux blanc / Toile fibreuse blanche / Bois sous forme)
