Rapport de mission de repérage des matériaux et produits contenant de l'amiante avant travaux

Examen réalisé conformément à l'application du décret n°2011-629 du 3 juin 2011 modifiant le Code du travail relatif à la protection contre les risques sanitaires liés à une exposition à l'amiante dans les immeubles bâtis, à l'arrêté du 26 juin 2013 relatif au repérage des matériaux et produits de la liste C contenant de l'amiante et au contenu du rapport de repérage, à la norme NF 46-020 et ses annexes.

Adresse :	47 RUE AVOISE DE CRAON - STE CATHERINE 7
CP - Ville :	53000 LAVAL
Référence client :	_00013000100000100216_
Date du repérage :	29/12/2016
Désignation :	Appartement n° 216 de type 3 situé au 01 er étage

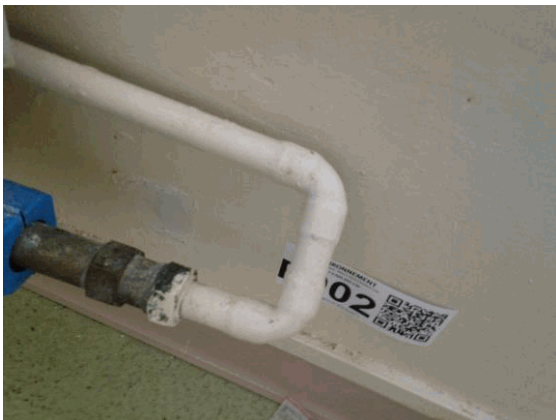
002HD001286 n°2 - 1 (P2)

Plan	Localisation	Composant	Partie composant	Descriptif de l'action menée				Laboratoire			Conclusion
				Réf action	Observation	Précision loc.	Ref photo	Ref Prél.	Descriptif	Résultat	
Appartement 216	Vol 7 (Cuisine)	Murs et cloisons	Enduit plâtre	P2	Réalisation d'un prélèvement	Porteur pièces humides	002HD0012 86 n°2 - 1 - 002HD0012 86 n°2 - 2	P2	Enduit plâtreux blanc en vrac + peinture	Négatif	Négatif sur analyse

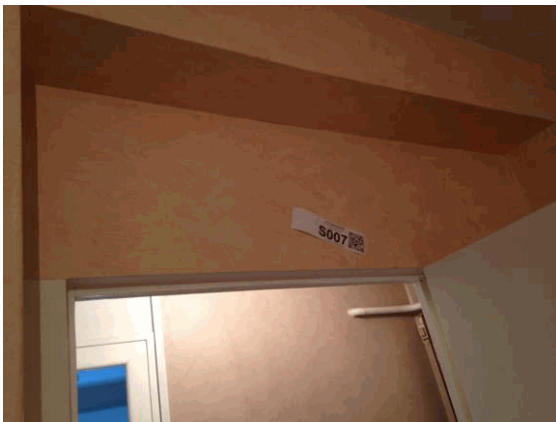
S7 - 1 (A7)

Appartement 216	Vol 1 (Séjour 1)	Menuiseries	Plaque bois	S7			S7 - 1				Matériau ne contenant pas d'amiante par nature
Appartement 216	Vol 5 (W.C)	Gaines et coffre verticaux	Panneaux bois	S8			S8 - 1				Matériau ne contenant pas d'amiante par nature
Appartement 216	Vol 6 (SDB)	Gaines et coffre verticaux	Panneaux bois	S8			S8 - 1				Matériau ne contenant pas d'amiante par nature
Appartement 216	Vol 6 (SDB)	Murs et cloisons	Enduit plâtre	P10	Réalisation d'un prélèvement	Cloison pièces humides	002HD001286 n°10 - 1 - 002HD001286 n°10 - 2	P10	Enduit plâtreux blanc en vrac + peintures multiples non séparable	Négatif	Négatif sur analyse

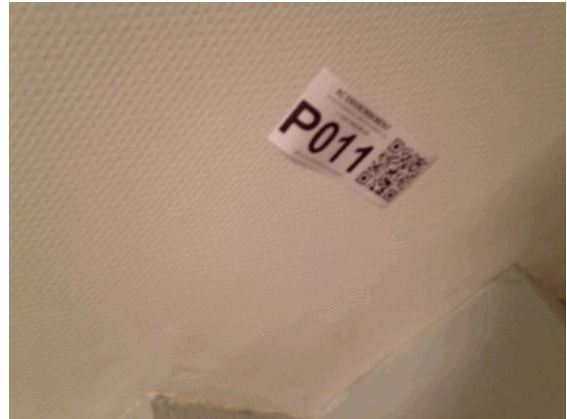
002HD001286 n°11 - 1 (P11)

Plan	Localisation	Composant	Partie composant	Descriptif de l'action menée				Laboratoire			Conclusion
				Réf action	Observation	Précision loc.	Ref photo	Ref Prél.	Descriptif	Résultat	
Appartement 216	Vol 6 (SDB)	Plafonds	Enduit plâtre	P11	Réalisation d'un prélèvement	Plafond pièces humides	002HD0012 86 n°11 - 1 - 002HD0012 86 n°11 - 2	P11	Enduit plâtreux blanc en vrac + peinture en faible quantité non séparable	Négatif	Négatif sur analyse
Appartement 216	Vol 5 (W.C) - Vol 7 (Cuisine)	Plafonds	Enduit plâtre	S25 - S26	Sondage et extension de la zone homogène du prélèvement P11	Plafond pièces humides	002HD0012 86 n°11 - 1 - 002HD0012 86 n°11 - 2	P11	Enduit plâtreux blanc en vrac + peinture en faible quantité non séparable	Négatif	Négatif sur analyse
Appartement 216	Vol 8 (Loggia)	Plafonds	Enduit ciment	P17	Réalisation d'un prélèvement		002HD0012 86 n°17 - 1	P17	Enduit gris en vrac hétérogène + peinture non séparable + matériau rose en faible quantité en vrac non séparable	Négatif	Négatif sur analyse
