## Rapport de mission de repérage des matériaux et produits contenant de l'amiante avant travaux

Adresse :	2 RUE DES ALOUETTES - RES DE BRETAGNE
CP - Ville :	53100 MAYENNE
Référence client :	_00101000060000100081_
Date du repérage :	09/12/2016
Désignation :	Appartement n° 81 de type 3 situé au 01 er étage

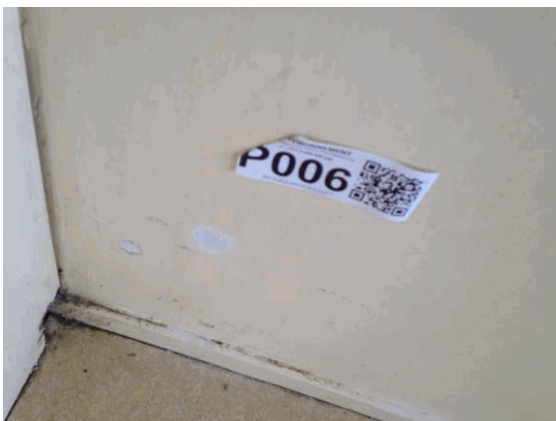
002HD001218 n°6 - 1 (P6)

P6	Parois verticales intérieures et enduits	Murs et cloisons	Enduit plâtreux blanc + peinture non séparable - Porteur pièces humides -	LGT 81 - Vol 2 (Cuisine)	
P7	Revêtement de mur	Revêtement de mur	Colle beige + couche plâtreuse blanche avec couche en papier non séparable + peintures multiples non séparable - -	LGT 81 - Vol 2 (Cuisine)	
P8	Parois verticales intérieures et enduits	Murs et cloisons	Enduit plâtreux blanc + peinture non séparable + papier peint non séparable - Porteur pièces sèches -	LGT 81 - Vol 1 (Dégagement)	
P9 Phase 1	Parois verticales intérieures et enduits	Menuiseries	Matériau souple marron avec poussières - -	LGT 81 - Vol 1 (Dégagement)	
P9 Phase 2	Parois verticales intérieures et enduits	Menuiseries	Matériau souple noir avec couche en toile + peinture non séparable + colle polymère incolore non séparable - -	LGT 81 - Vol 1 (Dégagement)	
P10	Parois verticales intérieures et enduits	Murs et cloisons	Enduit plâtreux blanc + peintures multiples non séparable - Cloison et doublage pièces humides -	LGT 81 - Vol 6 (SDB)

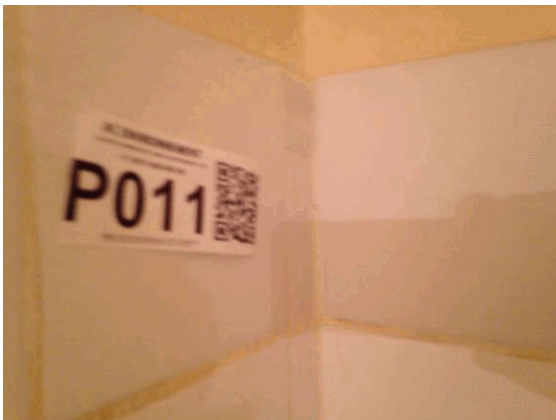
002HD001218 n°11 - 1 (P11)

P11	Revêtement de mur	Revêtement de mur	Colle beige + couche plâtreuse non séparable + peinture non séparable - -	LGT 81 - Vol 6 (SDB)	
P12	Revêtement de mur	Revêtement de mur	Colle beige + couche plâtreuse blanche non séparable - -	LGT 81 - Vol 6 (SDB)	
P13	Equipements divers et accessoires	Baignoire	Enduit compact gris - -	LGT 81 - Vol 6 (SDB)	
P14	Plafond et faux-plafonds	Plafonds	Enduit plâtreux blanc en vrac + peinture non séparable - Plafond pièces humides -	LGT 81 - Vol 6 (SDB)

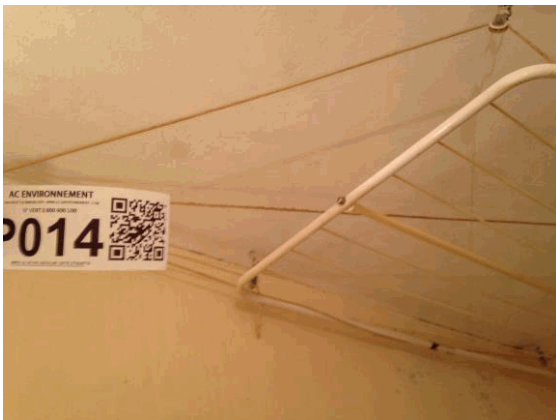
002HD001218 n°14 - 1 (P14)

Plan	Localisation	Composant	Partie composant	Descriptif de l'action menée				Laboratoire			Conclusion
				Réf action	Observation	Précision loc.	Ref photo	Ref Prél.	Descriptif	Résultat	
LGT 81	Vol 6 (SDB)	Plafonds	Enduit plâtre	P14	Réalisation d'un prélèvement	Plafond pièces humides	002HD0012 18 n°14 - 1	P14	Enduit plâtreux blanc en vrac + peinture non séparable	Négatif	Négatif sur analyse
LGT 81	Vol 7 (W.C) - Vol 2 (Cuisine)	Plafonds	Enduit plâtre	S25 - S26	Sondage et extension de la zone homogène du prélèvement P14	Plafond pièces humides	002HD0012 18 n°14 - 1	P14	Enduit plâtreux blanc en vrac + peinture non séparable	Négatif	Négatif sur analyse
LGT 81	Vol 1 (Dégagement)	Plafonds	Enduit plâtre	P16	Réalisation d'un prélèvement	Plafond pièce sèche	002HD0012 18 n°16 - 1	P16	Enduit plâtreux blanc en vrac + peinture non séparable	Négatif	Négatif sur analyse

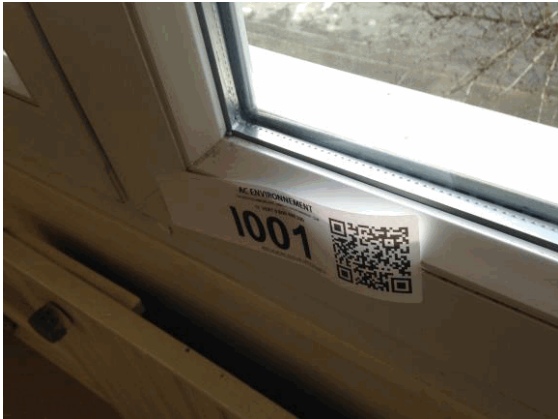
LGT 81	Vol 6 (SDB)	Murs et cloisons	Enduit plâtre	P10	Réalisation d'un prélèvement	Cloison et doublage pièces humides	002HD0012 18 n°10 - 1 - 002HD0012 18 n°10 - 2	P10	Enduit plâtreux blanc + peintures multiples non séparable	Négatif	Négatif sur analyse
LGT 81	Vol 7 (W.C) - Vol 2 (Cuisine)	Murs et cloisons	Enduit plâtre	S23 - S24	Sondage et extension de la zone homogène du prélèvement P10	Cloison et doublage pièces humides	002HD0012 18 n°10 - 1 - 002HD0012 18 n°10 - 2	P10	Enduit plâtreux blanc + peintures multiples non séparable	Négatif	Négatif sur analyse
LGT 81	Vol 2 (Cuisine)	Menuiseries	menuiseries 4-16-4	I1			I1 - 1				Aucun prélèvement réalisé à la demande du client sur les menuiseries PVC
