Rapport de mission de repérage des matériaux et produits contenant de l'amiante avant travaux

Adresse :	6 BIS R. DU DR GUERIN - RUE DR GUERIN
CP - Ville :	53700 VILLAINES LA JUHEL
Référence client :	_00102000040000100033_
Date du repérage :	26/07/2017
Désignation :	Appartement n° 33 de type 1BIS situé au RDC

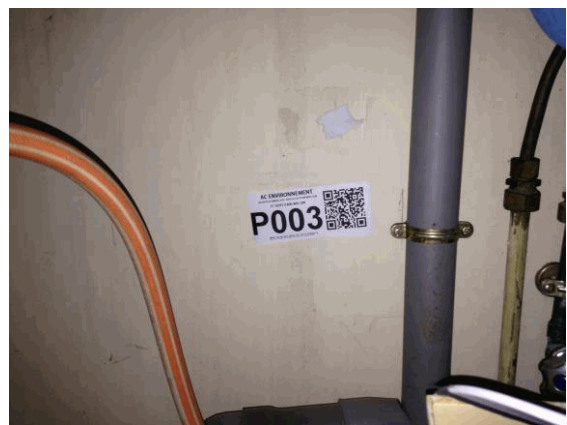
002HD001620 n°3 - 1 (P3)

Appartement n°33	Vol 1 (SDB/WC)	Murs et cloisons	Enduit plâtre (Porteur pièces humides)	P3	Réalisation d'un prélèvement		002HD0016 20 n°3 - 1	P3	Enduit Effritable Blanc Peinture Effritable Beige	Négatif	Négatif sur analyse
Appartement n°33	Vol 1 (SDB/WC) - Vol 2 (Cuisine)	Murs et cloisons	Enduit plâtre (Porteur pièces humides)	P3 - S3	Sondage et extension de la zone homogène du prélèvement P3		002HD0016 20 n°3 - 1	P3	Enduit Effritable Blanc Peinture Effritable Beige	Négatif	Négatif sur analyse
Appartement n°33	Vol 5 (Entrée)	Murs et cloisons	Enduit plâtre (Porteur pièces sèches)	P8	Réalisation d'un prélèvement		002HD0016 20 n°8 - 1 - 002HD0016 20 n°8 - 2	P8	Ciment Effritable Gris Enduit Effritable Blanc Peinture Effritable Blanc	Négatif	Négatif sur analyse
Appartement n°33	Vol 4 (Placard)	Murs et cloisons	Enduit plâtre (Porteur pièces sèches)	S9	Sondage et extension de la zone homogène du prélèvement P8		002HD0016 20 n°8 - 1 - 002HD0016 20 n°8 - 2	P8	Ciment Effritable Gris Enduit Effritable Blanc Peinture Effritable Blanc	Négatif	Négatif sur analyse
