## Rapport de mission de repérage des matériaux et produits contenant de l'amiante avant travaux

Adresse :	6 BIS R. DU DR GUERIN - RUE DR GUERIN
CP - Ville :	53700 VILLAINES LA JUHEL
Référence client :	_00102000040000100043_
Date du repérage :	26/07/2017
Désignation :	Appartement n° 43 de type 1BIS situé au 01 er étage

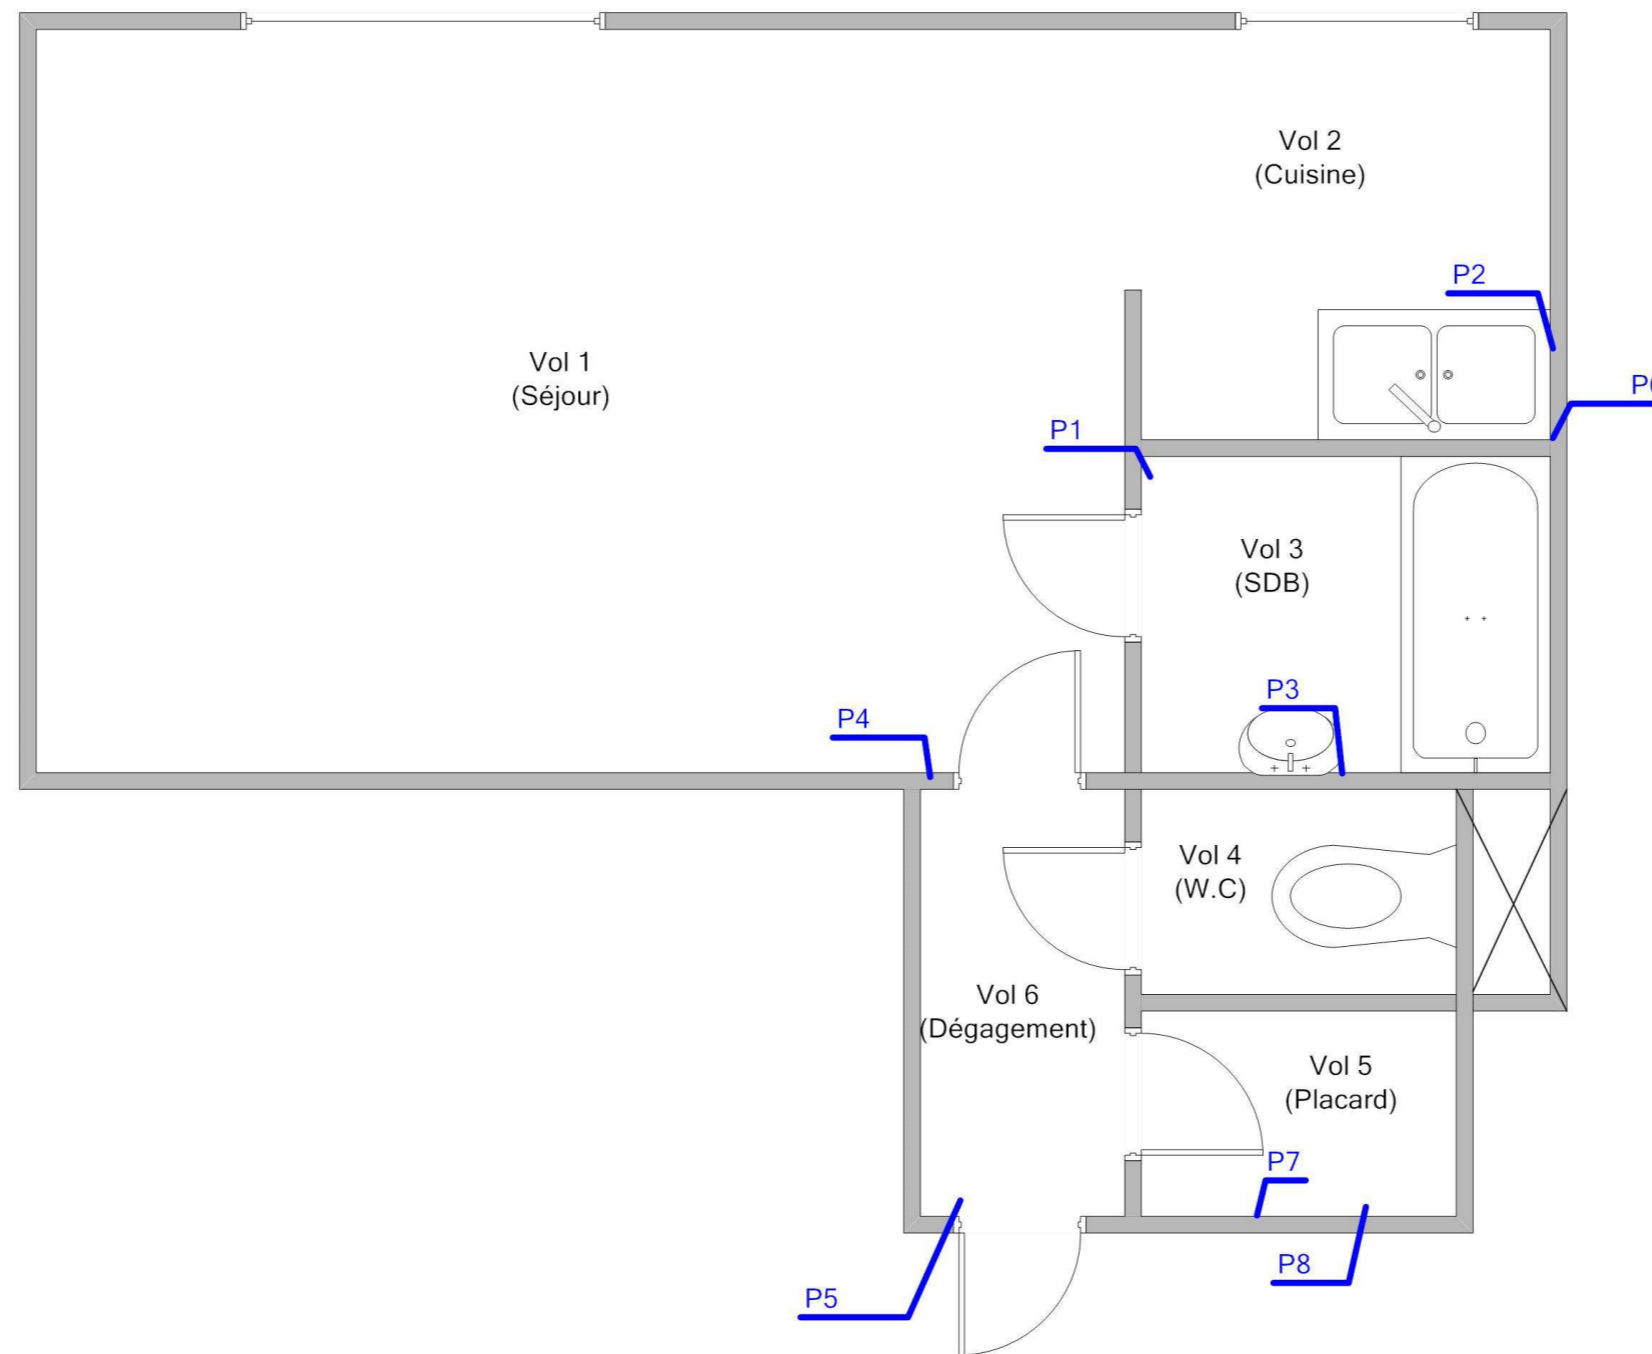
**APPARTEMENT N°43 - MPCA TOUTES CATÉGORIES CONFONDUES**

S14: Colle bitumeuse
	S10: Cloison et doublage plaque plâtre pièces sèches
	S17: Dalles plastiques grises
	S3: Cloison et doublage plaque plâtre pièces humides
