Rapport de mission de repérage des matériaux et produits contenant de l'amiante avant travaux

Adresse :	6 BIS R. DU DR GUERIN - RUE DR GUERIN
CP - Ville :	53700 VILLAINES LA JUHEL
Référence client :	_00102000040000100056_
Date du repérage :	26/07/2017
Désignation :	Appartement n° 56 de type 2 situé au 03 ème étage

APPARTEMENT N°56 - PLAN DE PRÉLÈVEMENTS

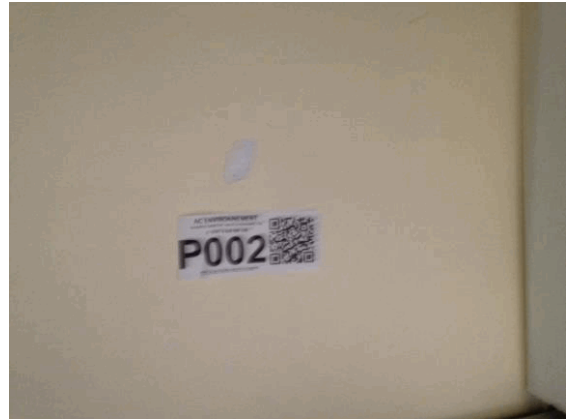
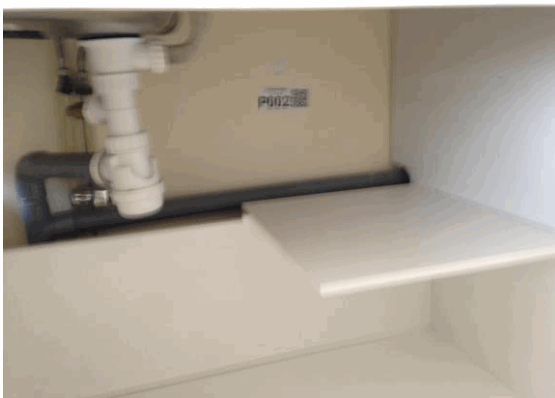
002HD001623 n°2 - 1 (P2)

Appartement n°56	Vol 1 (SDB) - Vol 2 (W.C) - Vol 4 (Débarras) - Vol 3 (Cuisine)	Murs et cloisons	Enduit plâtre (Porteur pièces humides)	P2 - S10 - S11 - S12	Sondage et extension de la zone homogène du prélèvement P2		002HD001623 n°2 - 1 - 002HD001623 n°2 - 2	P2	Matériau Effritable Rouge Ciment Effritable Gris Enduit Effritable Blanc Peinture Effritable Beige	Négatif	Négatif sur analyse
Appartement n°56	Vol 8 (Dégagement)	Murs et cloisons	Enduit plâtre (Porteur pièces sèches)	P6	Réalisation d'un prélèvement		002HD001623 n°6 - 1 - 002HD001623 n°6 - 2	P6	Ciment Effritable Gris Enduit Effritable Blanc Peinture Effritable Blanc	Négatif	Négatif sur analyse
Appartement n°56	Vol 5 (Chambre) - Vol 7 (Séjour)	Murs et cloisons	Enduit plâtre (Porteur pièces sèches)	S22 - S23	Sondage et extension de la zone homogène du prélèvement P6		002HD001623 n°6 - 1 - 002HD001623 n°6 - 2	P6	Ciment Effritable Gris Enduit Effritable Blanc Peinture Effritable Blanc	Négatif	Négatif sur analyse
