Rapport de mission de repérage des matériaux et produits contenant de l'amiante avant travaux

Adresse :	5 BD DUNANT - BD DUNAND
CP - Ville :	53700 VILLAINES LA JUHEL
Référence client :	_00103000070000100087_
Date du repérage :	27/07/2017
Désignation :	Appartement n° 87 de type 2 situé au 01 er étage

APPARTEMENT N°87 - PLAN DE REPÉRAGE - ACTIONS MENÉES

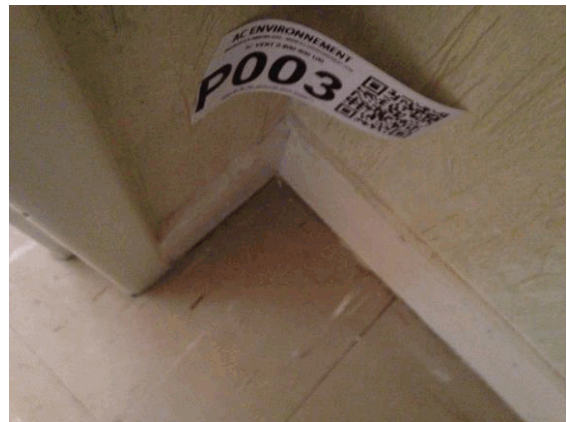
002HD001633 n°3 - 1 (P3)

Appartement n°87	Vol 6 (W.C) - Vol 5 (SDB)	Cloisons légères ou préfabriquées	Cloison et doublage plaque plâtre pièces humides	S7 - S8	Sondage et extension de la zone homogène du prélèvement P3		002HD001633 n°3 - 1 - 002HD001633 n°3 - 2	P3	Peinture Effritable Multicolore Enduit Effritable Blanc Papier Fibreux Souple Beige Blanc	Négatif	Négatif sur analyse
