Rapport de mission de repérage des matériaux et produits contenant de l'amiante avant travaux

Examen réalisé conformément à l'application du décret n°2011-629 du 3 juin 2011 modifiant le Code de la Santé Publique relatif à la protection contre les risques sanitaires liés à une exposition à l'amiante dans les immeubles bâtis, à l'arrêté du 26 juin 2013 relatif au repérage des matériaux et produits de la liste C contenant de l'amiante et au contenu du rapport de repérage, à la norme NF 46-020 et ses annexes.

Adresse :	5 BD DUNANT - BD DUNAND
CP - Ville :	53700 VILLAINES LA JUHEL
Référence client :	_00103000070000100090_
Date du repérage :	03/08/2016
Désignation :	Appartement n° 90 de type 2 situé au 02 ème étage

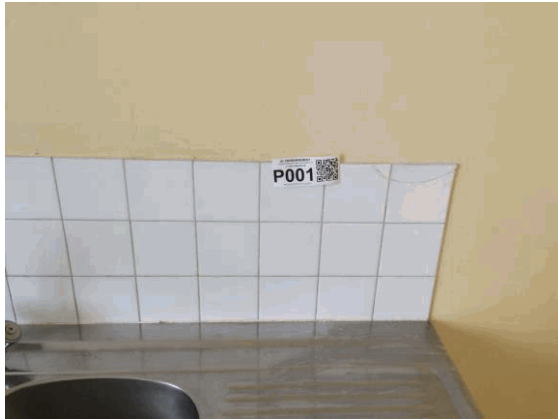
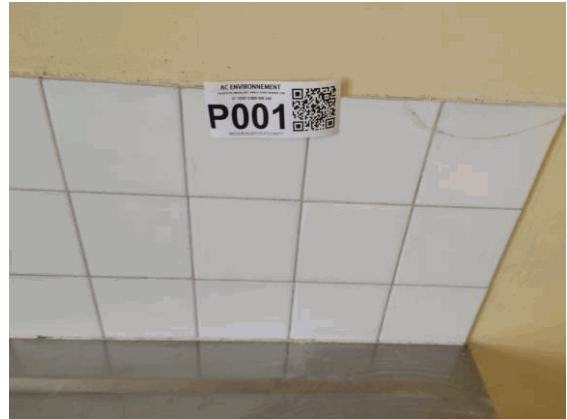
002OY000069 n°1 - 1 (P1)

Référence	Categorie	Composant	Matériau	Localisation	Observation
P1	Revêtement de mur	Revêtement de mur	Colle beige en vrac non séparable + joint cassant blanc en vrac non séparable - -	LOGEMENT 90 - Vol 3 (Cuisine)	
P2	Equipements divers et accessoires	Evier	Tampon bitumineux noir - noir -	LOGEMENT 90 - Vol 3 (Cuisine)	
P3	Parois verticales intérieures et enduits	Murs et cloisons	Enduit gris en vrac hétérogène - Porteur pièces humides -	LOGEMENT 90 - Vol 3 (Cuisine)	
P4	Revêtement de sol	Revêtement de sol	Colle polymère jaune non séparable + ragréage gris + sous couche de ragréage blanche en faible quantité non séparable - colle jaune entre ragréage gris d'origine et le nouveau ragréage -	LOGEMENT 90 - Vol 3 (Cuisine)	
P5	Revêtement de sol	Revêtement de sol	Revêtement souple beige + colle polymère jaune non séparable + ragréage gris non séparable + peinture en faible quantité non séparable - linoléum bleu ciel -beige -blanc + colle jaune (couche supérieure visible) -	LOGEMENT 90 - Vol 5 (W.C)

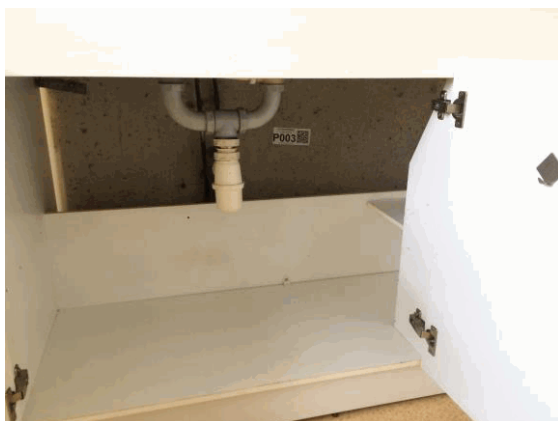
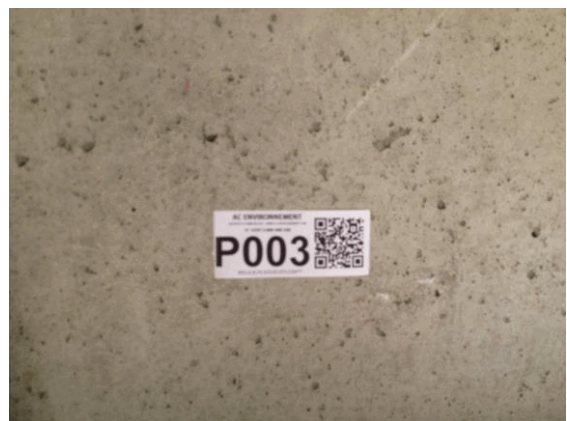
002OY000069 n°3 - 1 (P3)

Plan	Localisation	Composant	Partie composant	Descriptif de l'action menée				Laboratoire			Conclusion
				Réf action	Observation	Précision loc.	Ref photo	Ref Prél.	Descriptif	Résultat	
LOGEMENT 90	Vol 3 (Cuisine)	Murs et cloisons	Enduit ciment	P3	Réalisation d'un prélèvement	Porteur pièces humides	002OY000 069 n°3 - 1 - 002OY000 069 n°3 - 2	P3	Enduit gris en vrac hétérogène	Négatif	Négatif sur analyse
LOGEMENT 90	Vol 3 (Cuisine) - Vol 6 (SDB)	Murs et cloisons	Enduit ciment	P3 - S1	Sondage et extension de la zone homogène du prélèvement P3	Porteur pièces humides	002OY000 069 n°3 - 1 - 002OY000 069 n°3 - 2	P3	Enduit gris en vrac hétérogène	Négatif	Négatif sur analyse
LOGEMENT 90	Vol 5 (W.C)	Cloisons légères ou préfabriquées	Jonction entre panneaux préfabriqués	P6	Réalisation d'un prélèvement	doublage cloisons pièces humides	002OY000 069 n°6 - 1 - 002OY000 069 n°6 - 2	P6	Matériau plâtreux blanc en vrac avec couche cartonnée non séparable + peintures multiples non séparable	Négatif	Négatif sur analyse

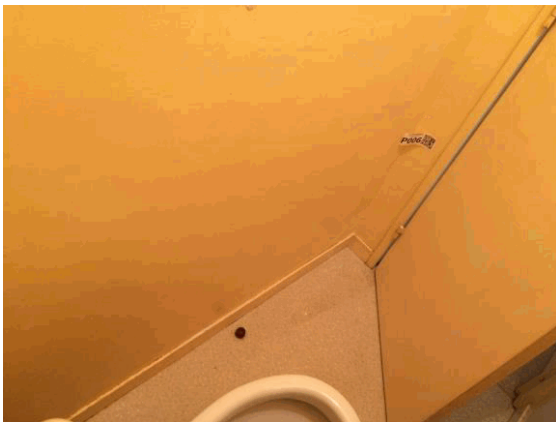
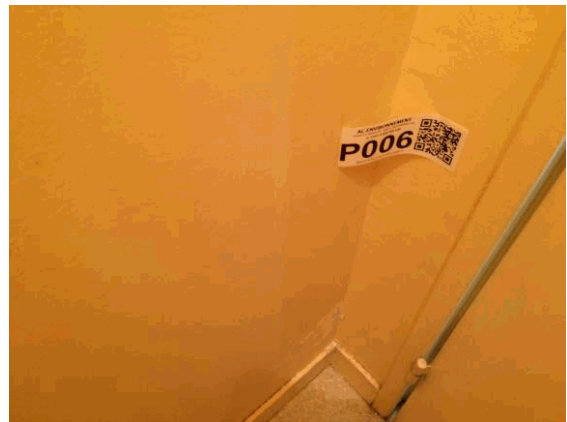
002OY000069 n°6 - 1 (P6)

P6	Parois verticales intérieures et enduits	Cloisons légères ou préfabriquées	Matériau plâtreux blanc en vrac avec couche cartonnée non séparable + peintures multiples non séparable - doublage cloisons pièces humides -	LOGEMENT 90 - Vol 5 (W.C)	
P7	Parois verticales intérieures et enduits	Murs et cloisons	Matériau plâtreux blanc en vrac avec couche cartonnée non séparable + peinture avec couche en papier non séparable - doublage cloisons pièces sèches -	LOGEMENT 90 - Vol 4 (Dégagement)	
P8	Revêtement de sol	Revêtement de sol	Revêtement souple beige + colle polymère jaune non séparable + ragréage gris non séparable + peinture non séparable - linoléum beige tacheté marron + colle jaune -	LOGEMENT 90 - Vol 4 (Dégagement)	
P9	Revêtement de sol	Revêtement de sol	Ragréage gris + sous couche de ragréage grise non séparable - gris d'origine pièces sèches -	LOGEMENT 90 - Vol 4 (Dégagement)

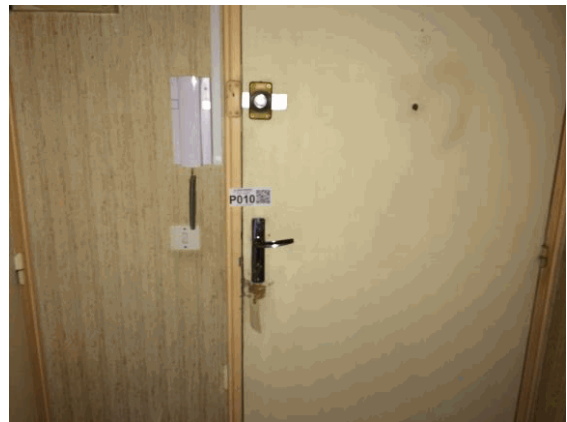
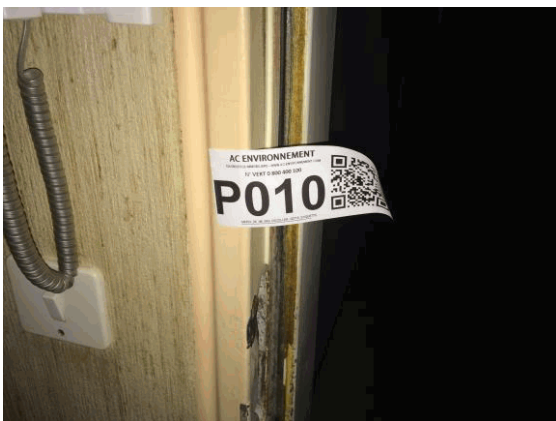
002OY000069 n°10 - 1 (P10)

P10	Parois verticales intérieures et enduits	Porte d'entrée	Matériau souple noir non séparable + mousse blanche avec poussières non séparable + peintures multiples non séparable - noir d'étanchéité + joint blanc -	LOGEMENT 90 - Vol 4 (Dégagement)	
P11	Parois verticales intérieures et enduits	Murs et cloisons	Enduit gris en vrac non séparable + peinture non séparable - Porteur pièces sèches -	LOGEMENT 90 - Vol 1 (Chambre)	
P12	Plafond et faux-plafonds	Plafonds	Enduit gris en vrac non séparable + matériau plâtreux blanc non séparable + peinture non séparable - Plafond pièces humides -	LOGEMENT 90 - Vol 6 (SDB)	
P13	Revêtement de mur	Revêtement de mur	Colle beige en vrac non séparable + joint cassant beige en vrac non séparable + peinture non séparable - faïence blanche 15*15 + colle grise -	LOGEMENT 90 - Vol 6 (SDB)	
P14	Revêtement de mur	Revêtement de mur	Colle beige non séparable + couche plâtreuse blanche non séparable - faïence blanche 10*10 + colle grise -	LOGEMENT 90 - Vol 6 (SDB)

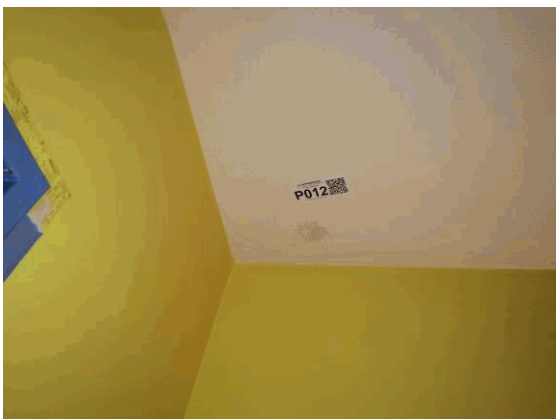
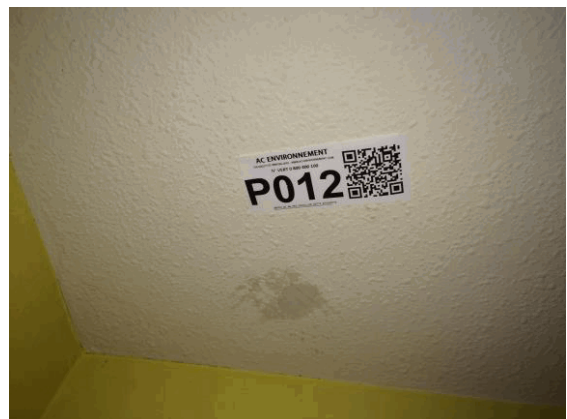
002OY000069 n°12 - 1 (P12)

Plan	Localisation	Composant	Partie composant	Descriptif de l'action menée				Laboratoire			Conclusion
				Réf action	Observation	Précision loc.	Ref photo	Ref Prél.	Descriptif	Résultat	
LOGEMENT 90	Vol 6 (SDB)	Plafonds	Enduit ciment	P12	Réalisation d'un prélèvement	Plafond pièces humides	002OY000 069 n°12 - 1 - 002OY000 069 n°12 - 2	P12	Enduit gris en vrac non séparable + matériau plâtreux blanc non séparable + peinture non séparable	Négatif	Négatif sur analyse
LOGEMENT 90	Vol 5 (W.C.) - Vol 3 (Cuisine)	Plafonds	Enduit ciment	S8 - S9	Sondage et extension de la zone homogène du prélèvement P12	Plafond pièces humides	002OY000 069 n°12 - 1 - 002OY000 069 n°12 - 2	P12	Enduit gris en vrac non séparable + matériau plâtreux blanc non séparable + peinture non séparable	Négatif	Négatif sur analyse

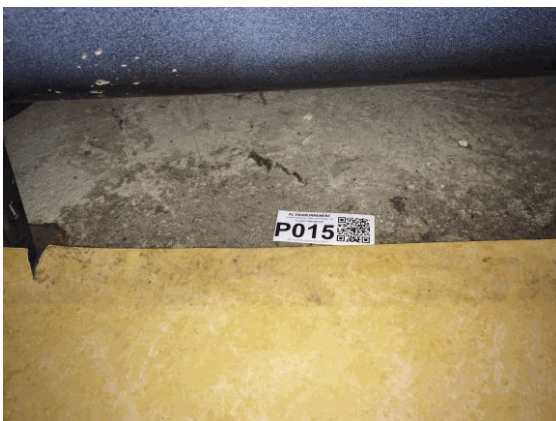
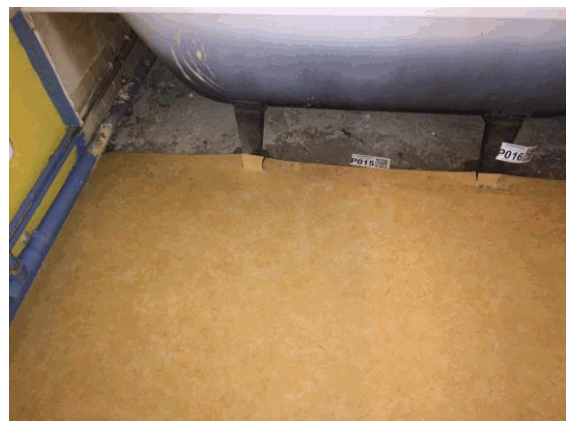
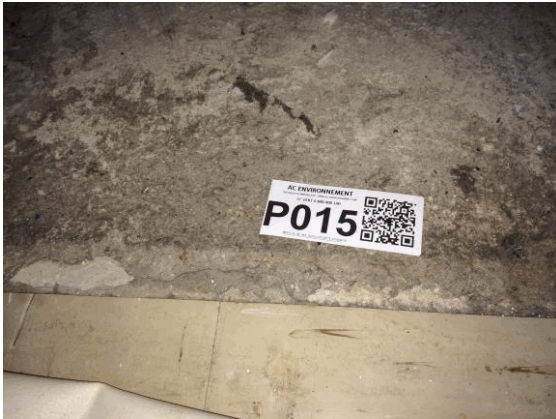
002OY000069 n°15 - 1 (P15)

P15	Revêtement de sol	Revêtement de sol	Ragréage gris + sous couche de ragréage blanche non séparable - gris d'origine pièces humides -	LOGEMENT 90 - Vol 6 (SDB)	
P16	Revêtement de sol	Revêtement de sol	Revêtement souple beige + colle polymère jaune non séparable + ragréage gris non séparable - gris-beige + colle jaune -	LOGEMENT 90 - Vol 6 (SDB)	
P17	Revêtement de sol	Revêtement de sol	Colle polymère jaune non séparable + ragréage gris non séparable - colle jaune entre ragréage gris d'origine et le nouveau ragréage -	LOGEMENT 90 - Vol 1 (Chambre)	
P18	Plafond et faux-plafonds	Plafonds	Enduit gris en vrac non séparable + matériau plâtreux blanc en vrac non séparable + peinture non séparable - Plafond pièces sèches -	LOGEMENT 90 - Vol 2 (Séjour)	
P19	Parois verticales intérieures et enduits	Porte coupe-feu	Matériau souple noir + peinture en faible quantité non séparable + matériau souple blanc non séparable + mousse beige en vrac avec poussières non séparable - noire + mousse grise + mousse blanche -	LOGEMENT 90 - Vol 2 (Séjour)
