## Rapport de mission de repérage des matériaux et produits contenant de l'amiante avant travaux

Adresse :	5 BD DUNANT - BD DUNAND
CP - Ville :	53700 VILLAINES LA JUHEL
Référence client :	_00103000070000100092_
Date du repérage :	26/07/2017
Désignation :	Appartement n° 92 de type 2 situé au 02 ème étage

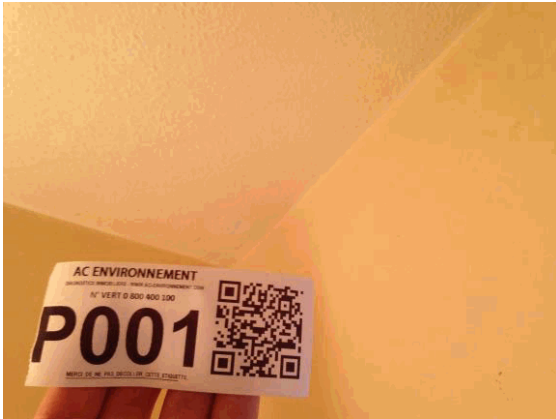
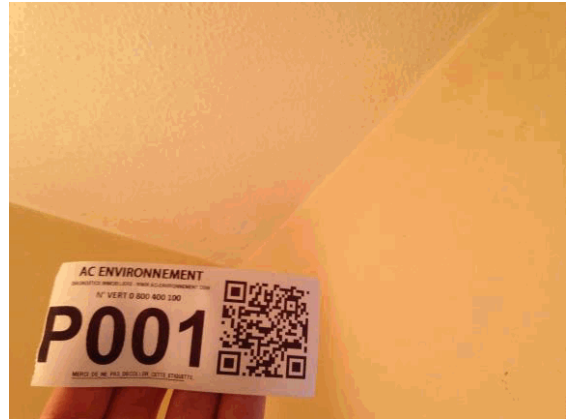
002VZ000064 n°1 - 1 (P1)

Plan	Localisation	Composant	Partie composant	Descriptif de l'action menée				Laboratoire			Conclusion
				Réf action	Observation	Précision loc.	Ref photo	Ref Prél.	Descriptif	Résultat	
Appartement n°92	Vol 3 (Cuisine)	Plafonds	Enduit plâtre goutté pièces humides	P1	Réalisation d'un prélèvement		002VZ000 064 n°1 - 1 - 002VZ000 064 n°1 - 2	P1	Enduit Effritable Beige Peinture Effritable Blanc	Négatif	Négatif sur analyse
Appartement n°92	Vol 2 (W.C) - Vol 7 (SDB)	Plafonds	Enduit plâtre goutté pièces humides	S1 - S2	Sondage et extension de la zone homogène du prélèvement P1		002VZ000 064 n°1 - 1 - 002VZ000 064 n°1 - 2	P1	Enduit Effritable Beige Peinture Effritable Blanc	Négatif	Négatif sur analyse

Description client	Num. couche	Matière	Aspect	Couleur	Type de préparation	Nb. Prép.	Type d'analyse	Résultat
002VZ000064_001 Plafond et faux-plafonds / Plafonds / Enduit plâtre goutté pièces humides Vol 3 (Cuisine)	1	Enduit	Effritable	Beige	Attaque chimique : Acétone	1	MET*	Non détecté
	2	Peinture	Effritable	Blanc

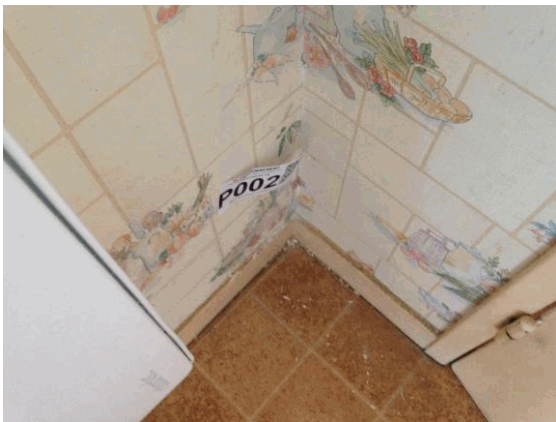
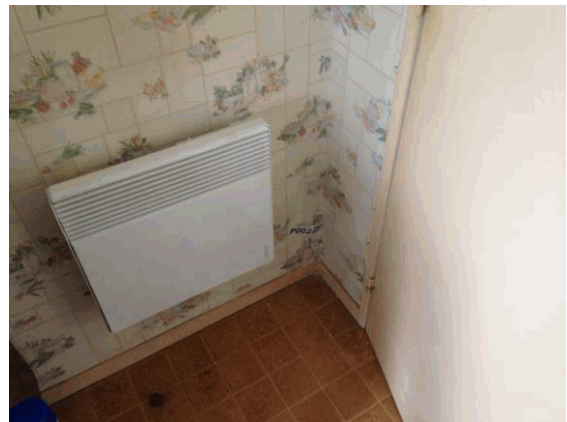
002VZ000064 n°2 - 1 (P2)

Description client	Num. couche	Matière	Aspect	Couleur	Type de préparation	Nb. Prép.	Type d'analyse	Résultat
002VZ000064_002 Parois verticales intérieures et enduits / Murs et cloisons / porteurs pièces humides Vol 3 (Cuisine)	1	Enduit	Effritable	Beige	Attaque chimique : Acétone	1	MET*	Non détecté
	2	Peinture	Effritable	Orange

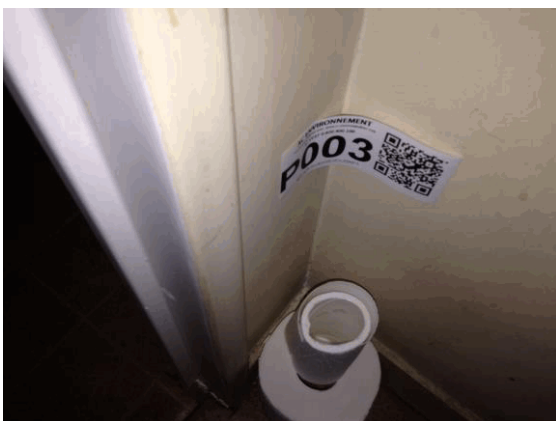
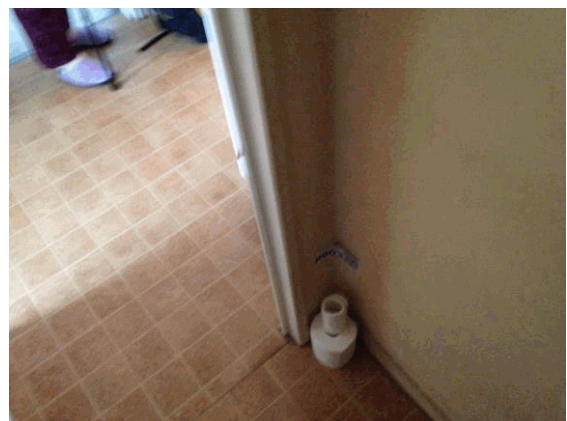
002VZ000064 n°3 - 1 (P3)

Appartement n°92	Vol 3 (Cuisine) - Vol 7 (SDB)	Cloisons légères ou préfabriquées	Cloison et doublage plaque plâtre pièces humides	S4 - S5	Sondage et extension de la zone homogène du prélèvement P3		002VZ000 064 n°3 - 1 - 002VZ000 064 n°3 - 2	P3	Carton Souple Fibreux Marron Enduit Effritable Blanc Peinture Effritable Jaune	Négatif	Négatif sur analyse

Description client	Num. couche	Matière	Aspect	Couleur	Type de préparation	Nb. Prép.	Type d'analyse	Résultat
002VZ000064_003 Parois verticales intérieures et enduits / Cloisons légères ou préfabriquées / Cloison et doublage plaque plâtre pièces humides Vol 2 (W.C)	1	Carton	Souple Fibreux	Marron	Attaque chimique : Acétone	1	MET*	Non détecté
	2	Enduit	Effritable	Blanc				
	3	Peinture	Effritable	Jaune
