Rapport de mission de repérage des matériaux et produits contenant de l'amiante avant travaux

Adresse :	5 BD DUNANT - BD DUNAND
CP - Ville :	53700 VILLAINES LA JUHEL
Référence client :	_00103000070000100093_
Date du repérage :	27/07/2017
Désignation :	Appartement n° 93 de type 3 situé au 03 ème étage

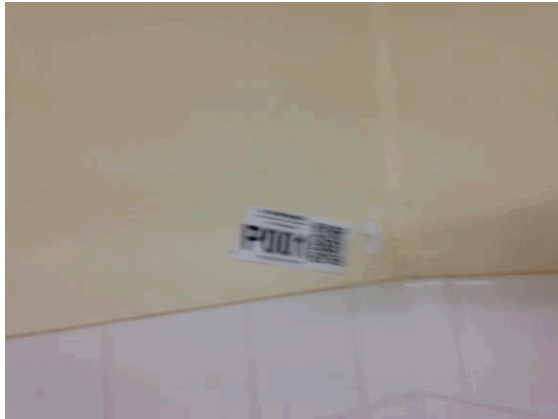
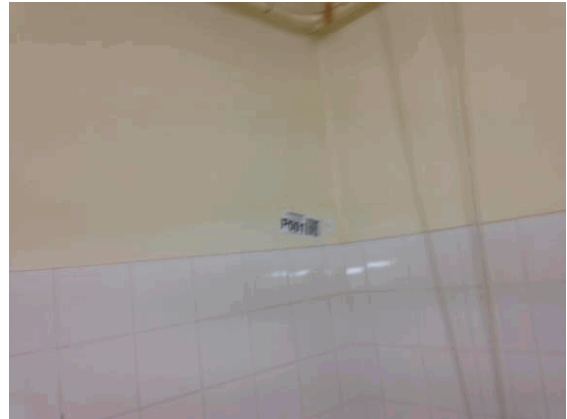
002VZ000066 n°1 - 1 (P1)

Plan	Localisation	Composant	Partie composant	Descriptif de l'action menée				Laboratoire			Conclusion
				Réf action	Observation	Précision loc.	Ref photo	Ref Prél.	Descriptif	Résultat	
Appartement n°93	Vol 4 (Cuisine)	Murs et cloisons	Enduit plâtre porteurs pièces humides	P1	Réalisation d'un prélèvement		002VZ00066 n°1 - 1 - 002VZ00066 n°1 - 2	P1	Enduit Effritable Blanc Peinture Effritable Rose Enduit Effritable Beige Peinture Effritable Rose Beige	Négatif	Négatif sur analyse

Description client		Num. couche	Matière	Aspect	Couleur	Type de préparation	Nb. Prép.	Type d'analyse	Résultat
002VZ000066_001		1	Enduit	Effritable	Blanc	Attaque chimique :	1	MET*	Non détecté
Parois verticales intérieures et		2	Peinture	Effritable	Rose	Acétone			
enduits / Murs et cloisons /		3	Enduit	Effritable	Beige				
Enduit plâtre porteurs pièces		4	Peinture	Effritable	Rose Beige				
humides									
Vol 4 (Cuisine)

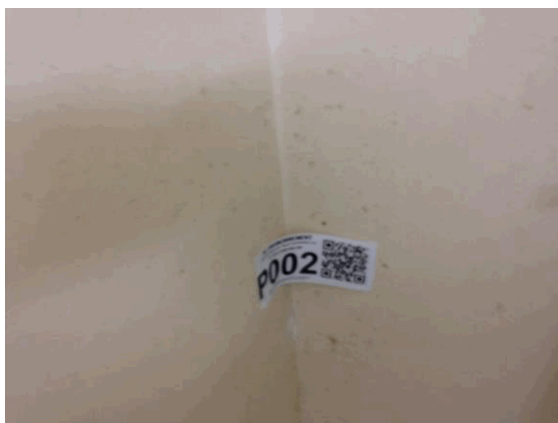
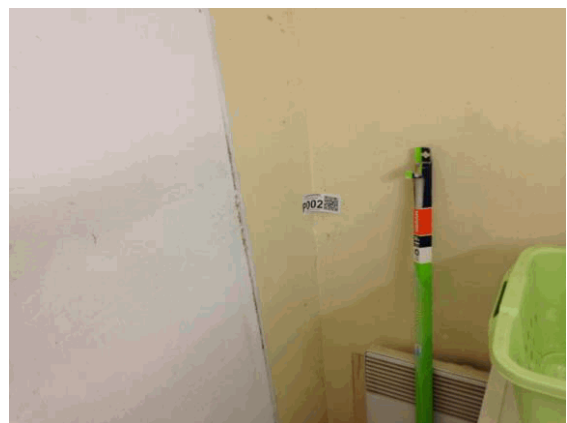
002VZ000066 n°2 - 1 (P2)

Appartement n°93	Vol 2 (Rangement) - Vol 3 (W.C) - Vol 4 (Cuisine)	Cloisons légères ou préfabriquées	Cloison et doublage plaque plâtre pièces humides	S3 - S4 - S5	Sondage et extension de la zone homogène du prélèvement P2		002VZ000 066 n°2 - 1 - 002VZ000 066 n°2 - 2	P2	Carton Souple Fibreux Marron Enduit Effritable Blanc Papier Souple Fibreux Beige Enduit Effritable Blanc Peinture Effritable Beige	Négatif	Négatif sur analyse
Appartement n°93	Vol 1 (Entrée)	Murs et cloisons	Enduit plâtre porteurs pièces sèches	P4	Réalisation d'un prélèvement		002VZ000 066 n°4 - 1 - 002VZ000 066 n°4 - 2	P4	Enduit Effritable Blanc Peinture Effritable Multicolore	Négatif	Négatif sur analyse
Appartement n°93	Vol 6 (Séjour) - Vol 7 (Chambre 1) - Vol 10 (Dégagement) - Vol 8 (Chambre 2)	Murs et cloisons	Enduit plâtre porteurs pièces sèches	S9 - S10 - S11 - S12 - S18	Sondage et extension de la zone homogène du prélèvement P4		002VZ000 066 n°4 - 1 - 002VZ000 066 n°4 - 2	P4	Enduit Effritable Blanc Peinture Effritable Multicolore	Négatif	Négatif sur analyse

Description client		Num. couche	Matière	Aspect	Couleur	Type de préparation	Nb. Prép.	Type d'analyse	Résultat
002VZ000066_002		1	Carton	Souple Fibreux	Marron	Attaque chimique :	1	MET*	Non détecté
Parois verticales intérieures et		2	Enduit	Effritable	Blanc	Acétone			
enduits / Cloisons légères ou		3	Papier	Souple Fibreux	Beige				
préfabriquées / Cloison et		4	Enduit	Effritable	Blanc				
doublage plaque plâtre pièces		5	Peinture	Effritable	Beige				
humides									
Vol 9 (SDB)

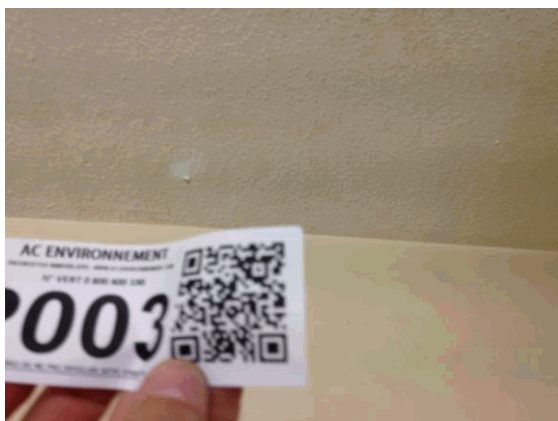
002VZ000066 n°3 - 1 (P3)

Description client		Num. couche	Matière	Aspect	Couleur	Type de préparation	Nb. Prép.	Type d'analyse	Résultat
002VZ000066_003		1	Enduit	Effritable	Beige	Attaque chimique :	1	MET*	Non détecté
Plafond et faux-plafonds /		2	Peinture	Effritable	Beige	Acétone			
Plafonds / Enduit plâtre pièces									
humides									
Vol 9 (SDB)

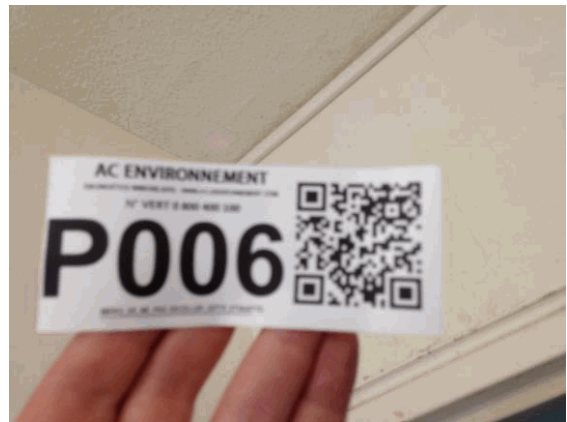
002VZ000066 n°6 - 1 (P6)

Plan	Localisation	Composant	Partie composant	Descriptif de l'action menée				Laboratoire			Conclusion
				Réf action	Observation	Précision loc.	Ref photo	Ref Prél.	Descriptif	Résultat	
Appartement n°93	Vol 9 (SDB)	Plafonds	Enduit plâtre pièces humides	P3	Réalisation d'un prélèvement		002VZ000 066 n°3 - 1	P3	Enduit Effritable Beige Peinture Effritable Beige	Négatif	Négatif sur analyse
Appartement n°93	Vol 2 (Rangement) - Vol 3 (W.C) - Vol 4 (Cuisine)	Plafonds	Enduit plâtre pièces humides	S6 - S7 - S8	Sondage et extension de la zone homogène du prélèvement P3		002VZ000 066 n°3 - 1	P3	Enduit Effritable Beige Peinture Effritable Beige	Négatif	Négatif sur analyse
Appartement n°93	Vol 1 (Entrée)	Plafonds	Enduit plâtre pièces sèches	P6	Réalisation d'un prélèvement		002VZ000 066 n°6 - 1	P6	Enduit Effritable Beige Peinture Effritable Beige	Négatif	Négatif sur analyse
Appartement n°93	Vol 6 (Séjour) - Vol 7 (Chambre 1) - Vol 8 (Chambre 2) - Vol 10 (Dégagement)	Plafonds	Enduit plâtre pièces sèches	S20 - S21 - S22 - S23	Sondage et extension de la zone homogène du prélèvement P6		002VZ000 066 n°6 - 1	P6	Enduit Effritable Beige Peinture Effritable Beige	Négatif	Négatif sur analyse
