Rapport de mission de repérage des matériaux et produits contenant de l'amiante avant travaux

Adresse :	LA PERRINE
CP - Ville :	53700 VILLAINES LA JUHEL
Référence client :	_0010300007_
Date du repérage :	06/10/2016
Désignation :	Bâtiment composé de 1 cage et de 4 étages

A		B	
Designation de l'immeuble		Propriétaire / Donneur d'ordre	
Adresse :	LA PERRINE 53700 VILLAINES LA JUHEL	<u>Propriétaire</u> : O.P.H. MAYENNE HABITAT	<u>Donneur d'ordre</u> : O.P.H. MAYENNE HABITAT
Référence client :	_0010300007_	<u>Adresse</u> : 10 RUE AUGUSTE BEUNEUX - CS 62039 53020 LAVAL CEDEX 9	<u>Adresse</u> : 10 RUE AUGUSTE BEUNEUX - CS 62039 53020 LAVAL CEDEX 9
Désignation :	Bâtiment composé de 1 cage et de 4 étages		
Date de construction :

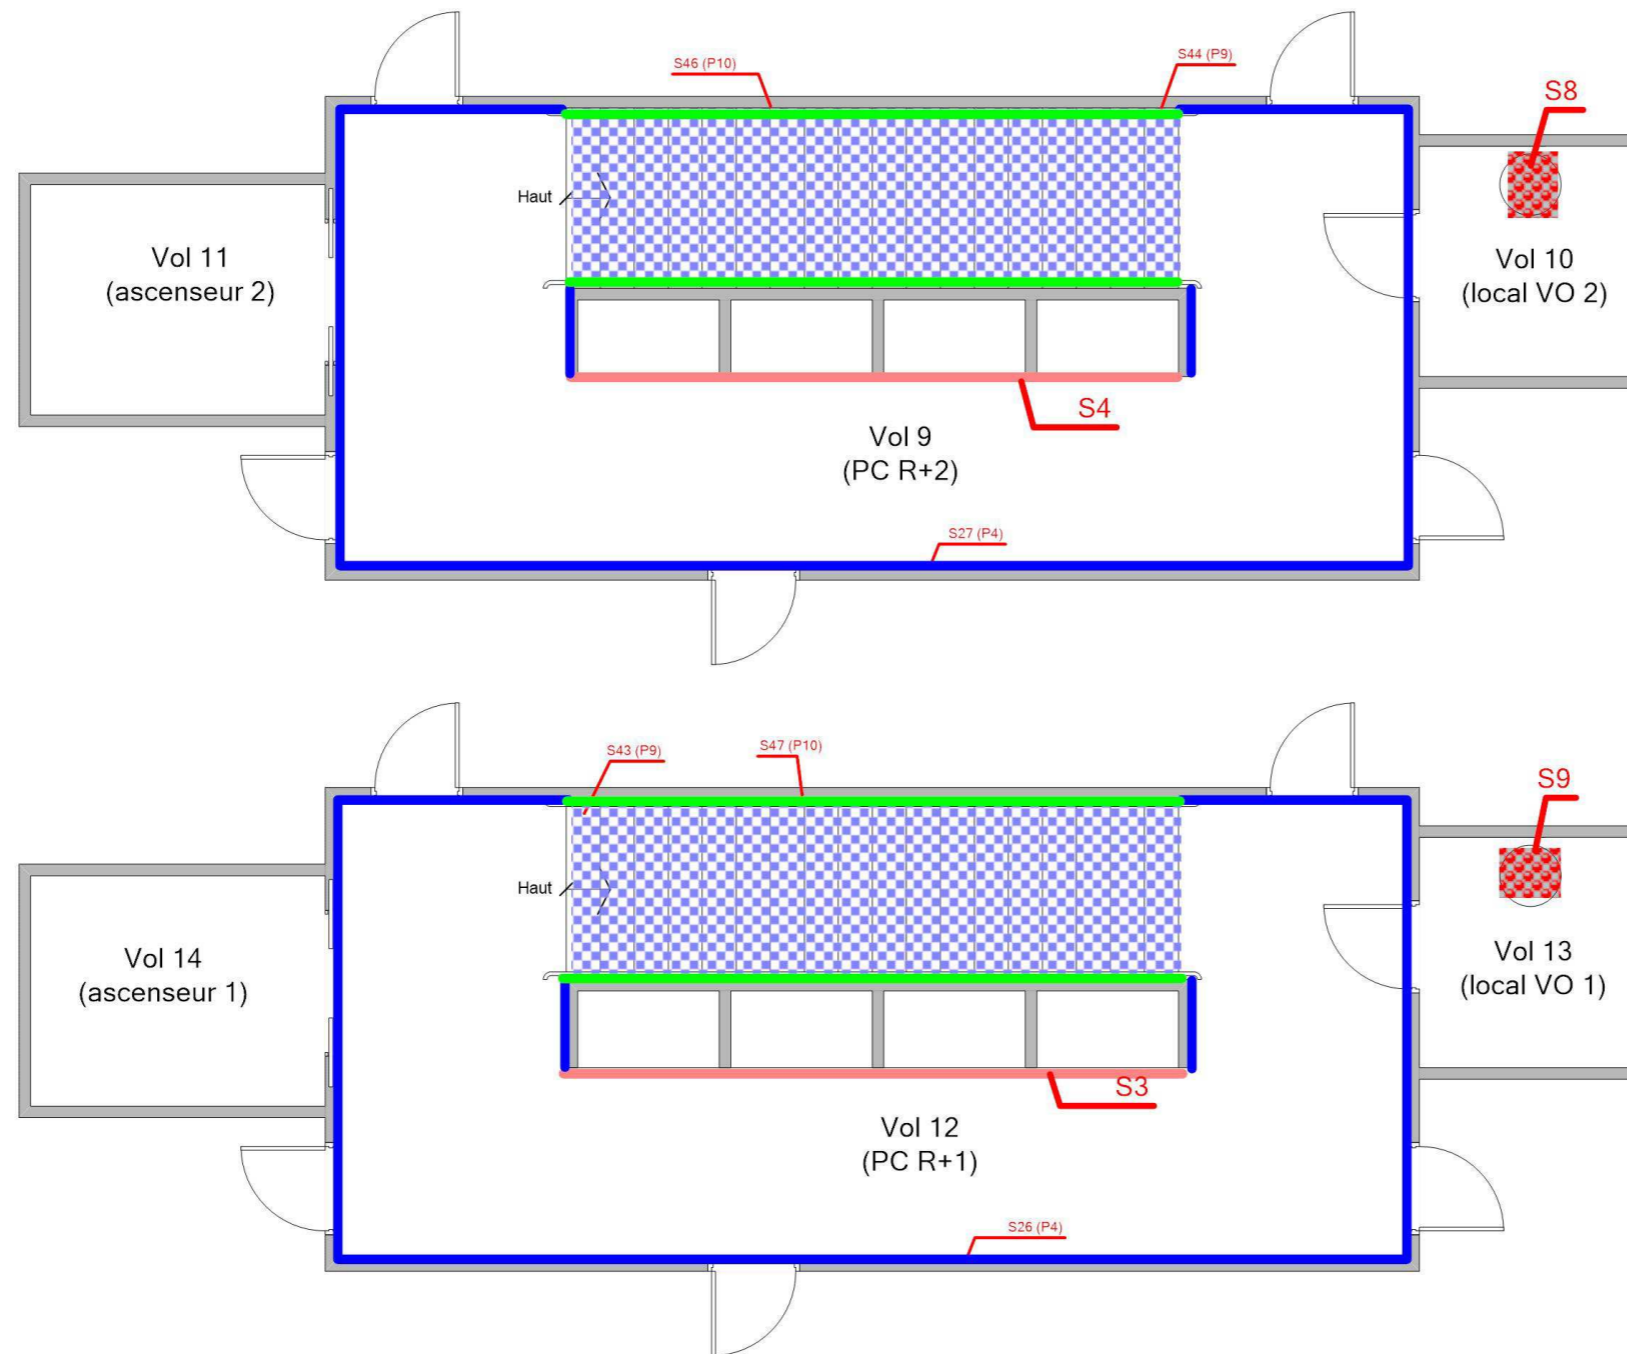
R+1 - R+2 - MPCA TOUTES CATÉGORIES CONFONDUES

P9 : Colles de plaques de marbres + enduit contremarche
	S8: Conduit en fibres-ciment
	S3: Plaques planes en fibres-ciment
	S9: Conduit en fibres-ciment
	S4: Plaques planes en fibres-ciment
	P4 : Colle de carrelage (plinthe 15 X 7 Bordeaux)
	P10 : enduit rebouchage cimenteux entre la plaque de marbre et la limon

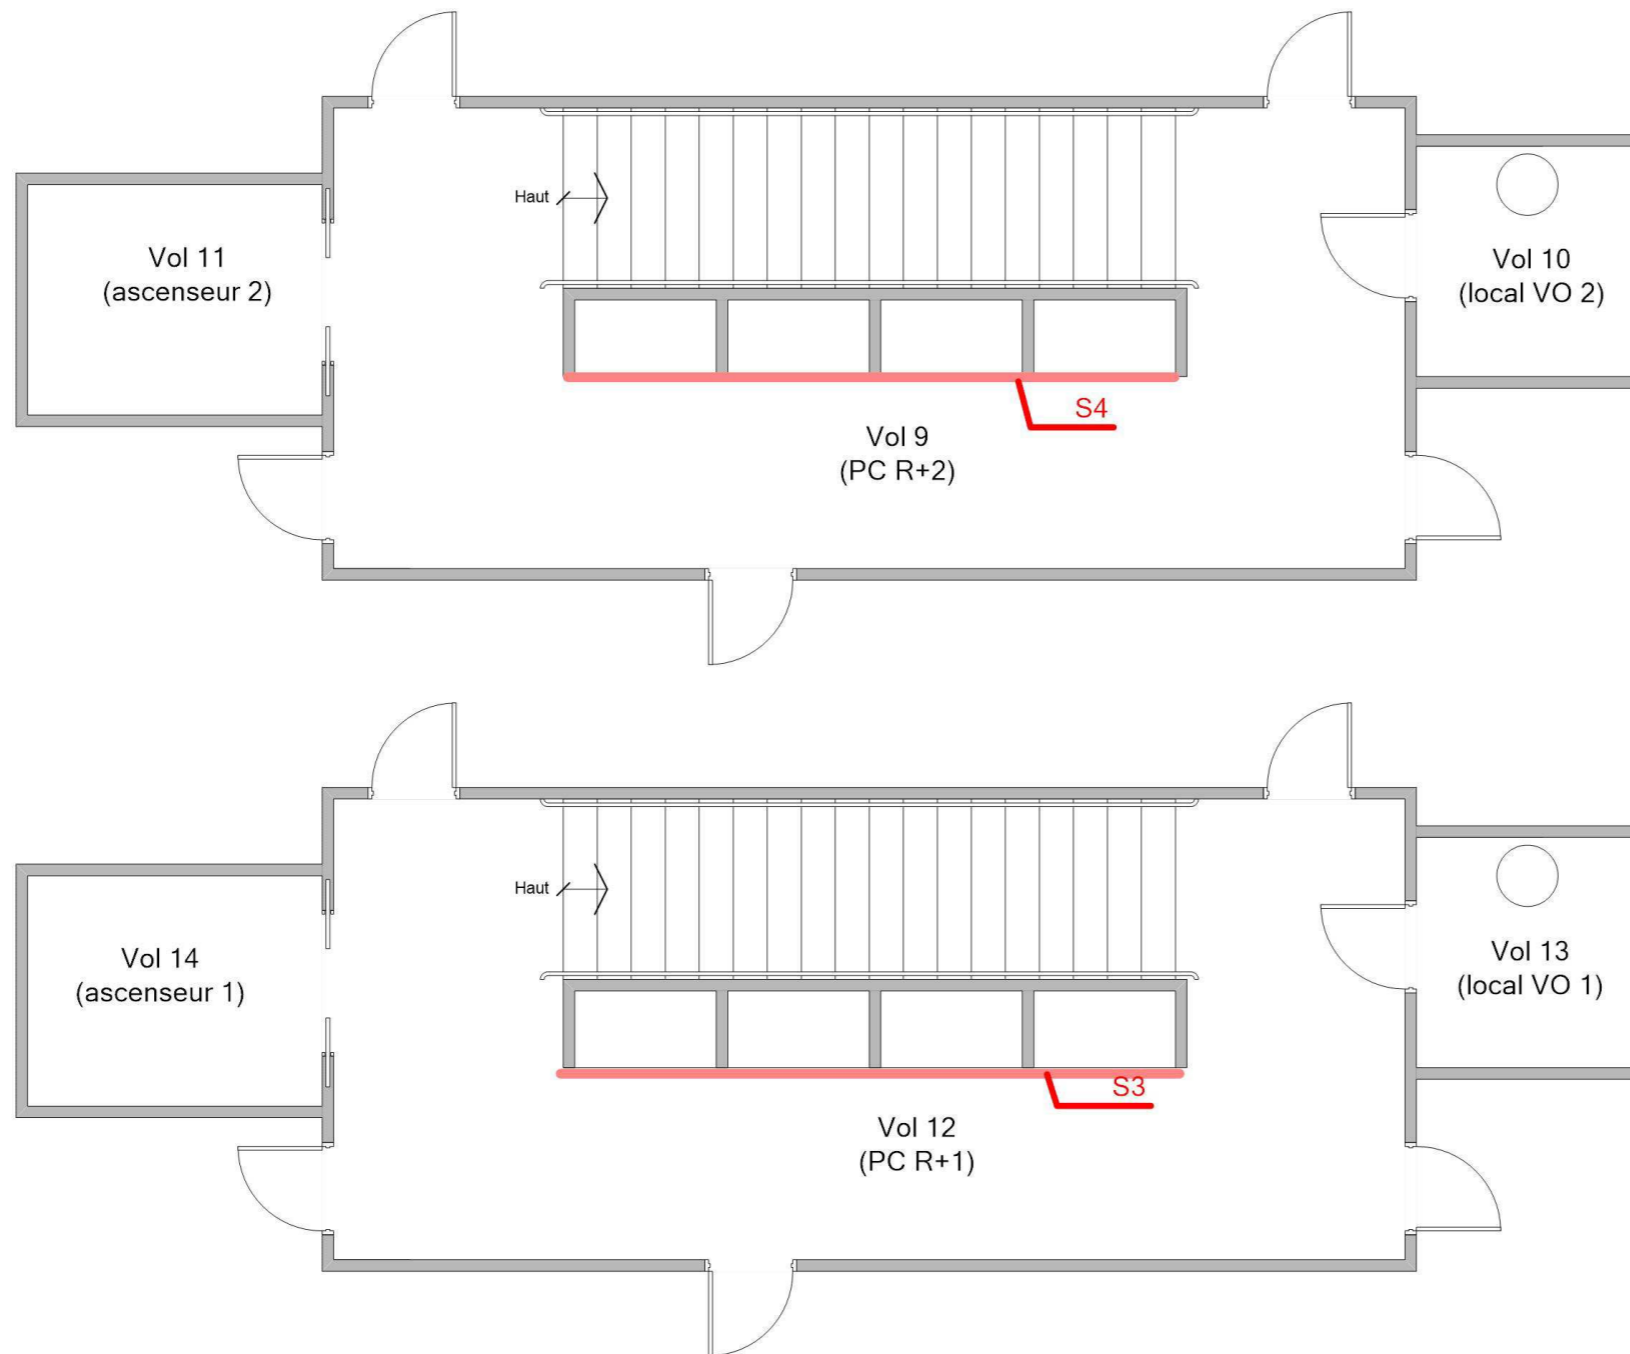
R+1 - R+2 - MPCA PAROIS VERTICALES INTÉRIEURES ET ENDUITS

S3: Plaques planes en fibres-ciment
	S4: Plaques planes en fibres-ciment

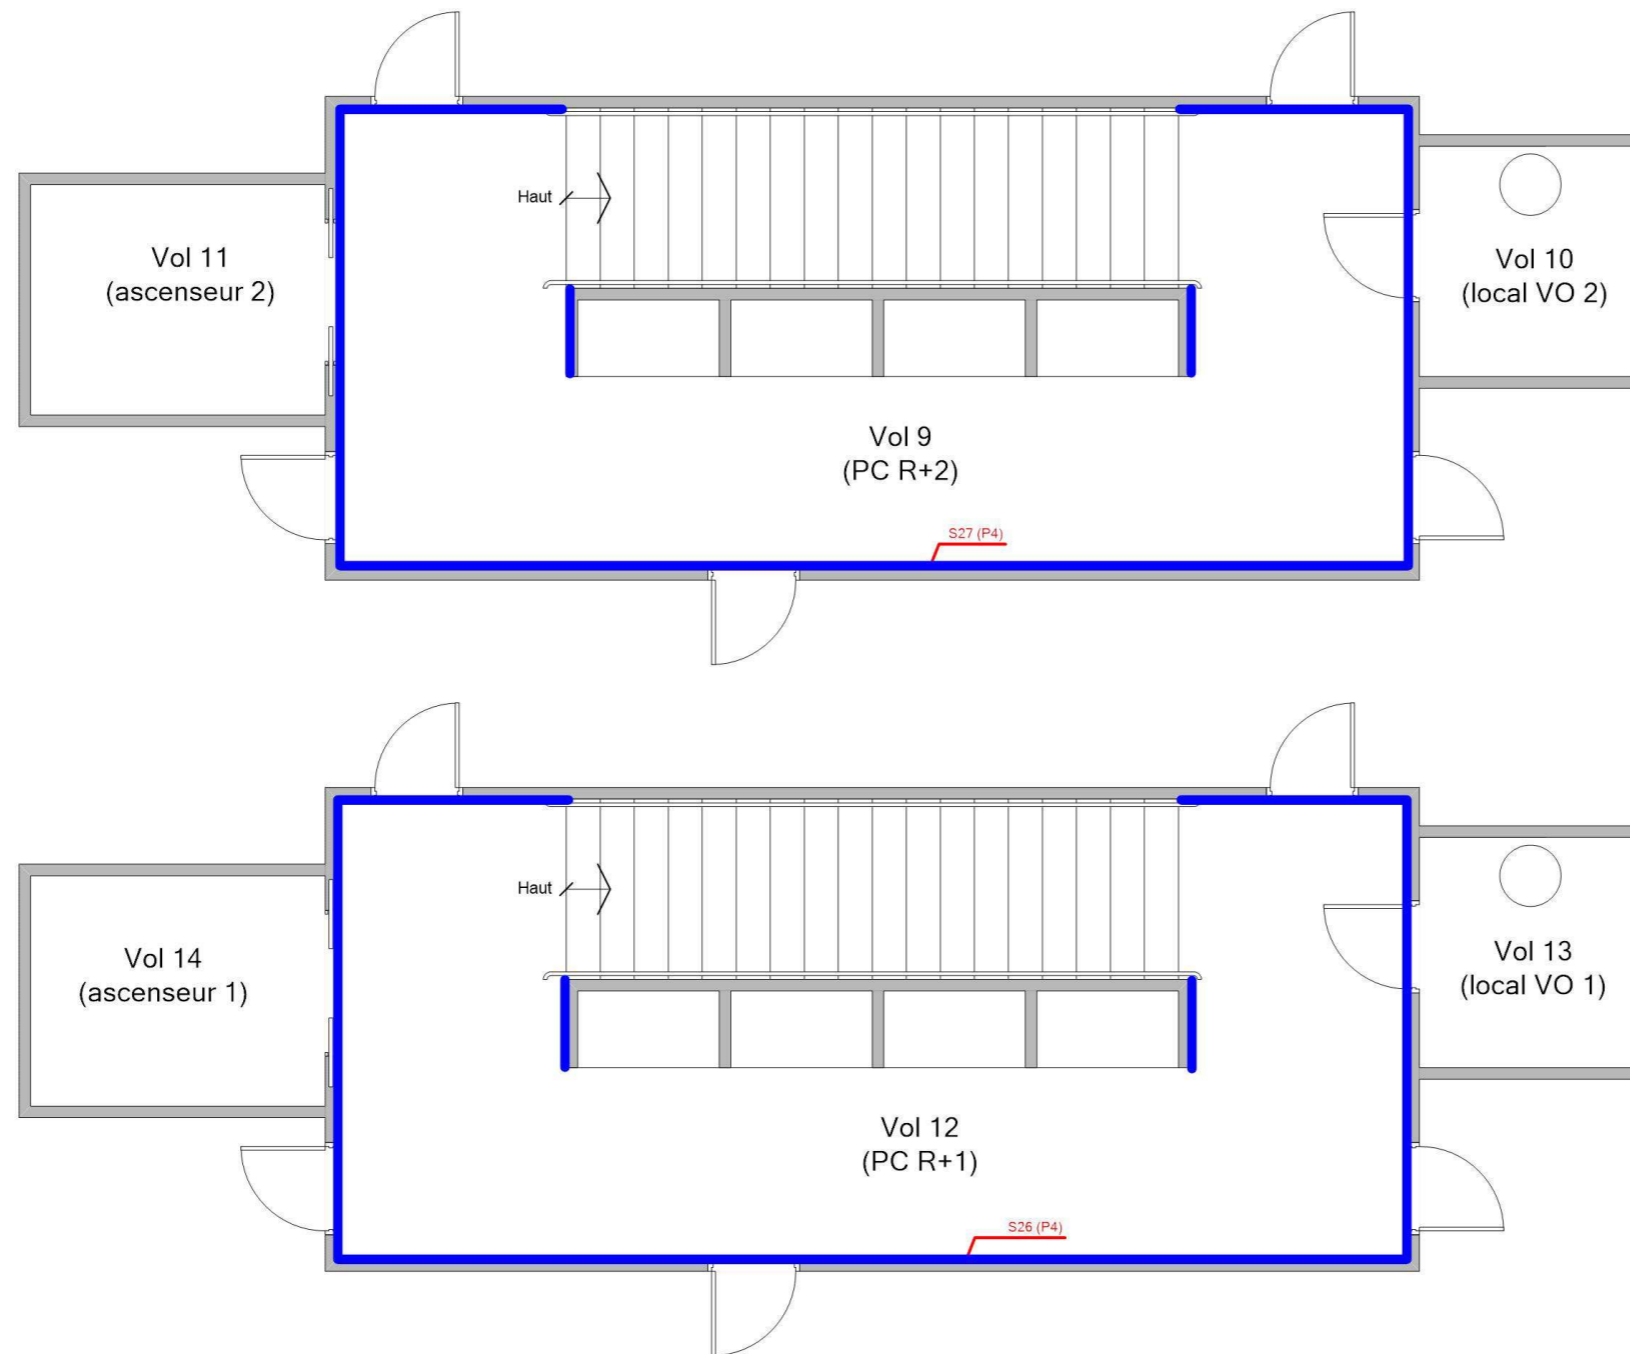
R+1 - R+2 - MPCA REVÊTEMENT DE MUR

P4 : Colle de carrelage
(plinthe 15 X 7
Bordeaux)

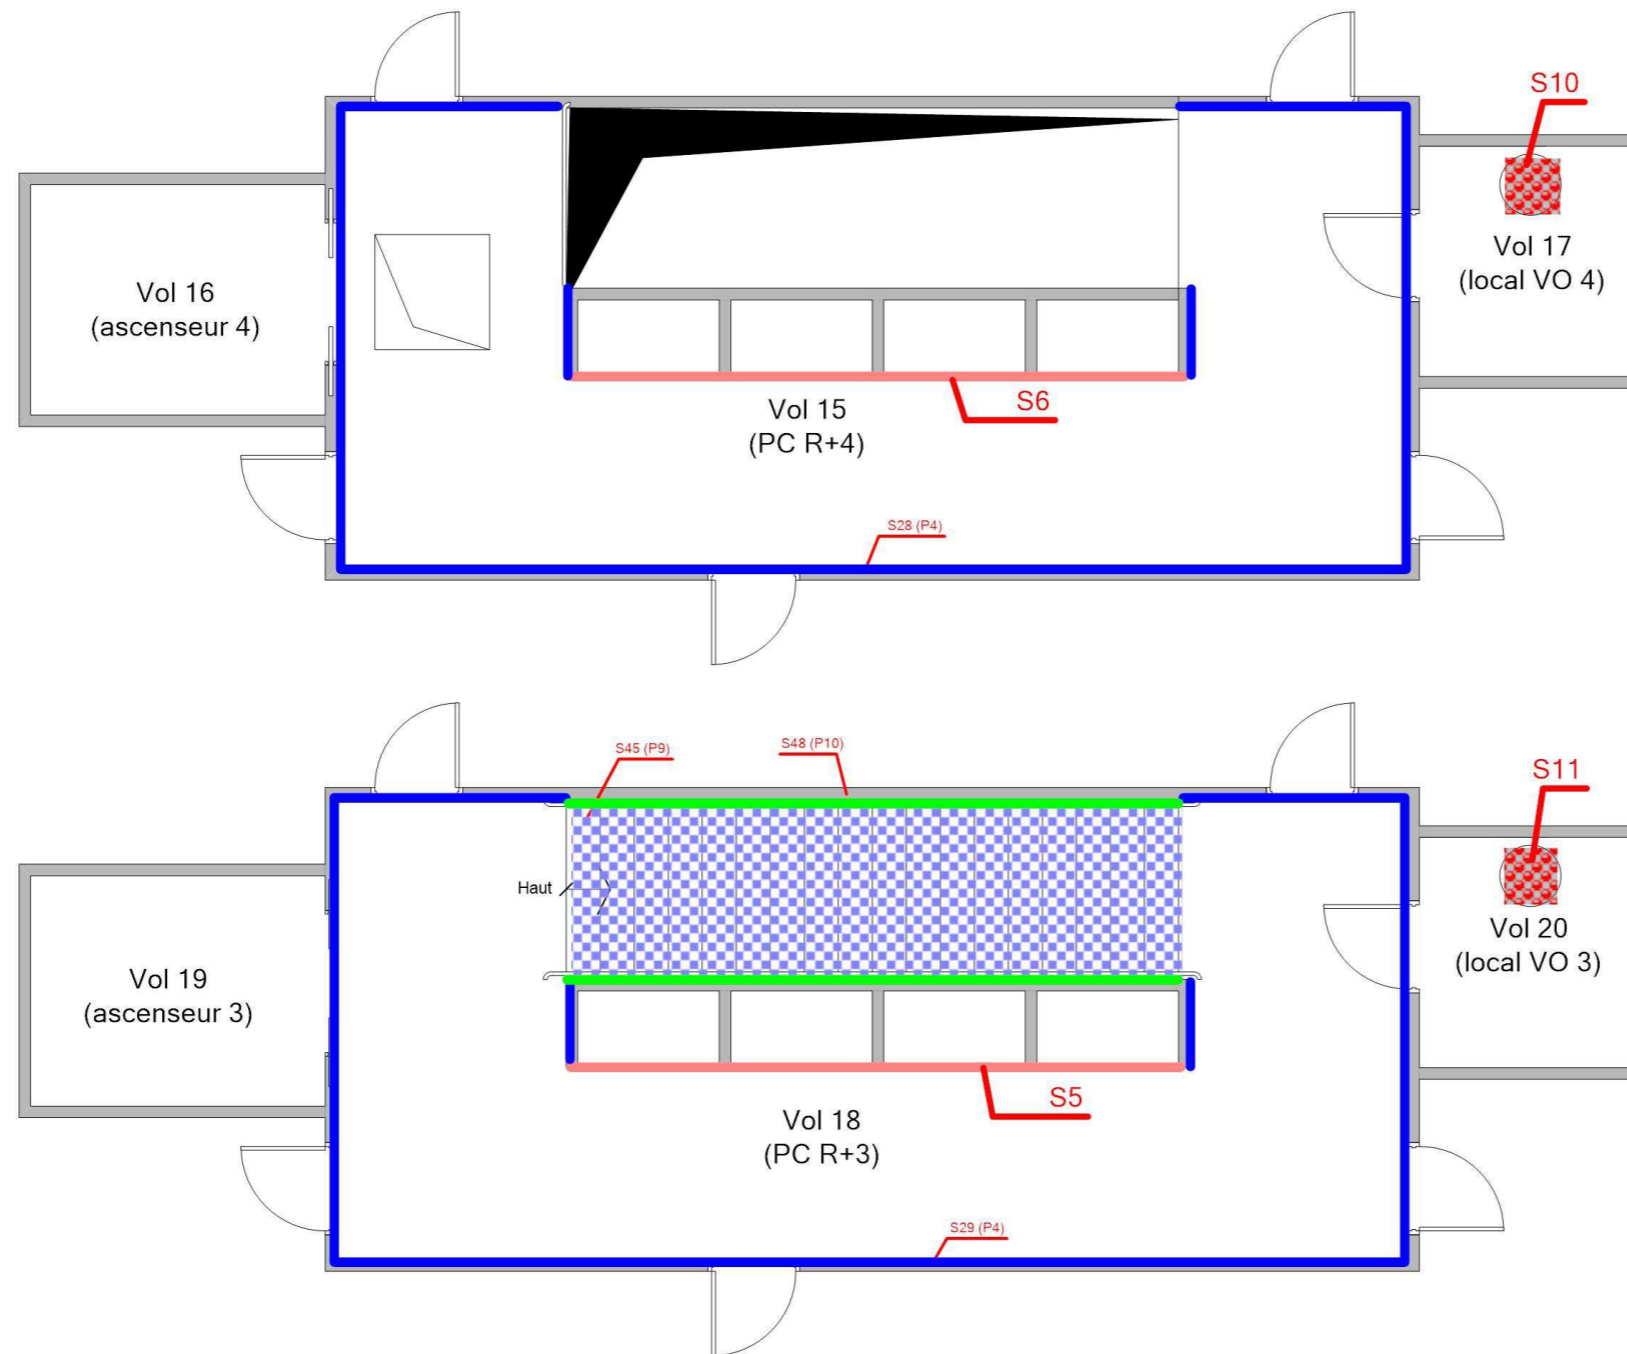
S6: Plaques planes en fibres-ciment
	P9 : Colles de plaques de marbres + enduit contremarche
	S10: Conduit en fibres-ciment
	S5: Plaques planes en fibres-ciment
	P4 : Colle de carrelage (plinthe 15 X 7 Bordeaux)
	S11: Conduit en fibres-ciment
	P10 : enduit rebouchage cimenteux entre la plaque de marbre et la limon

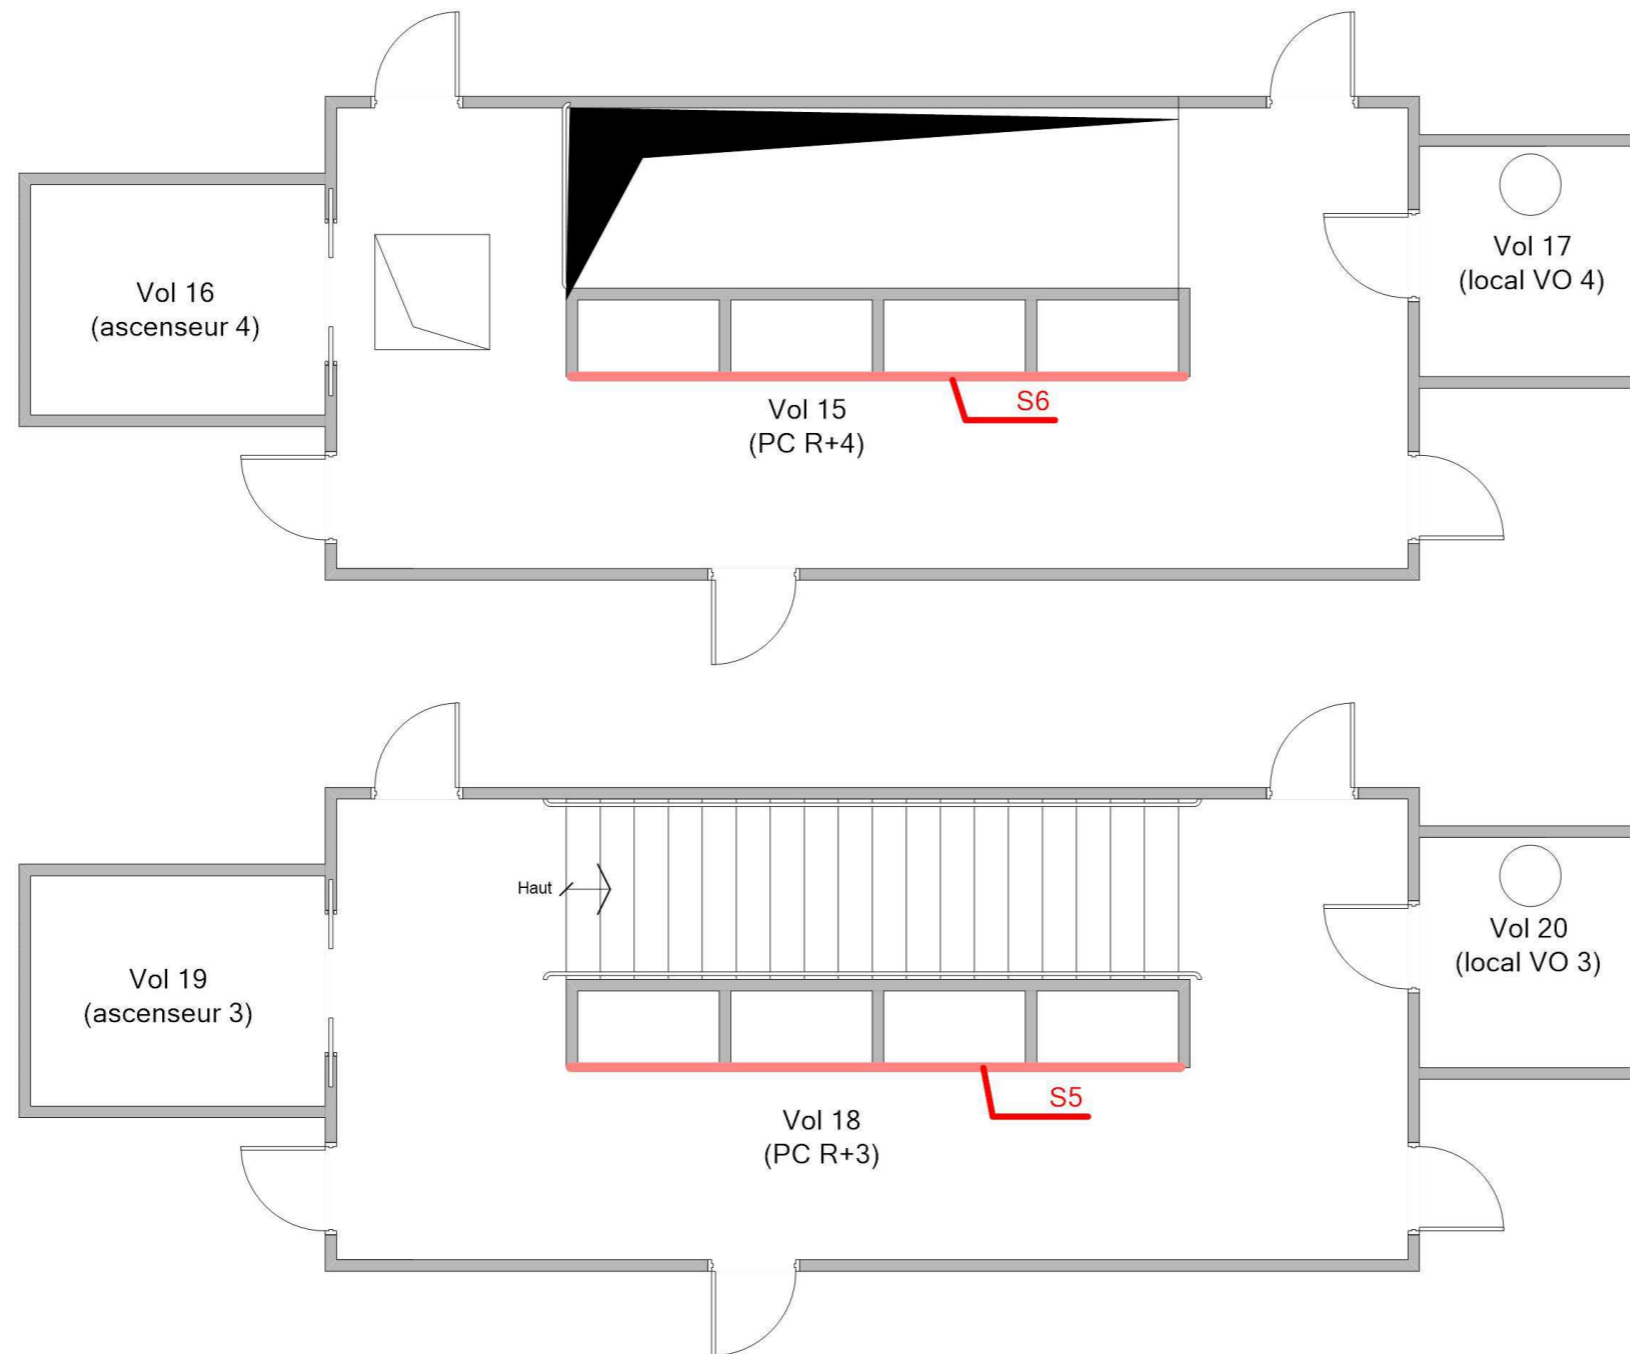
R+3 - R+4 - MPCA PAROIS VERTICALES INTÉRIEURES ET ENDUITS

S6: Plaques planes en fibres-ciment
	S5: Plaques planes en fibres-ciment

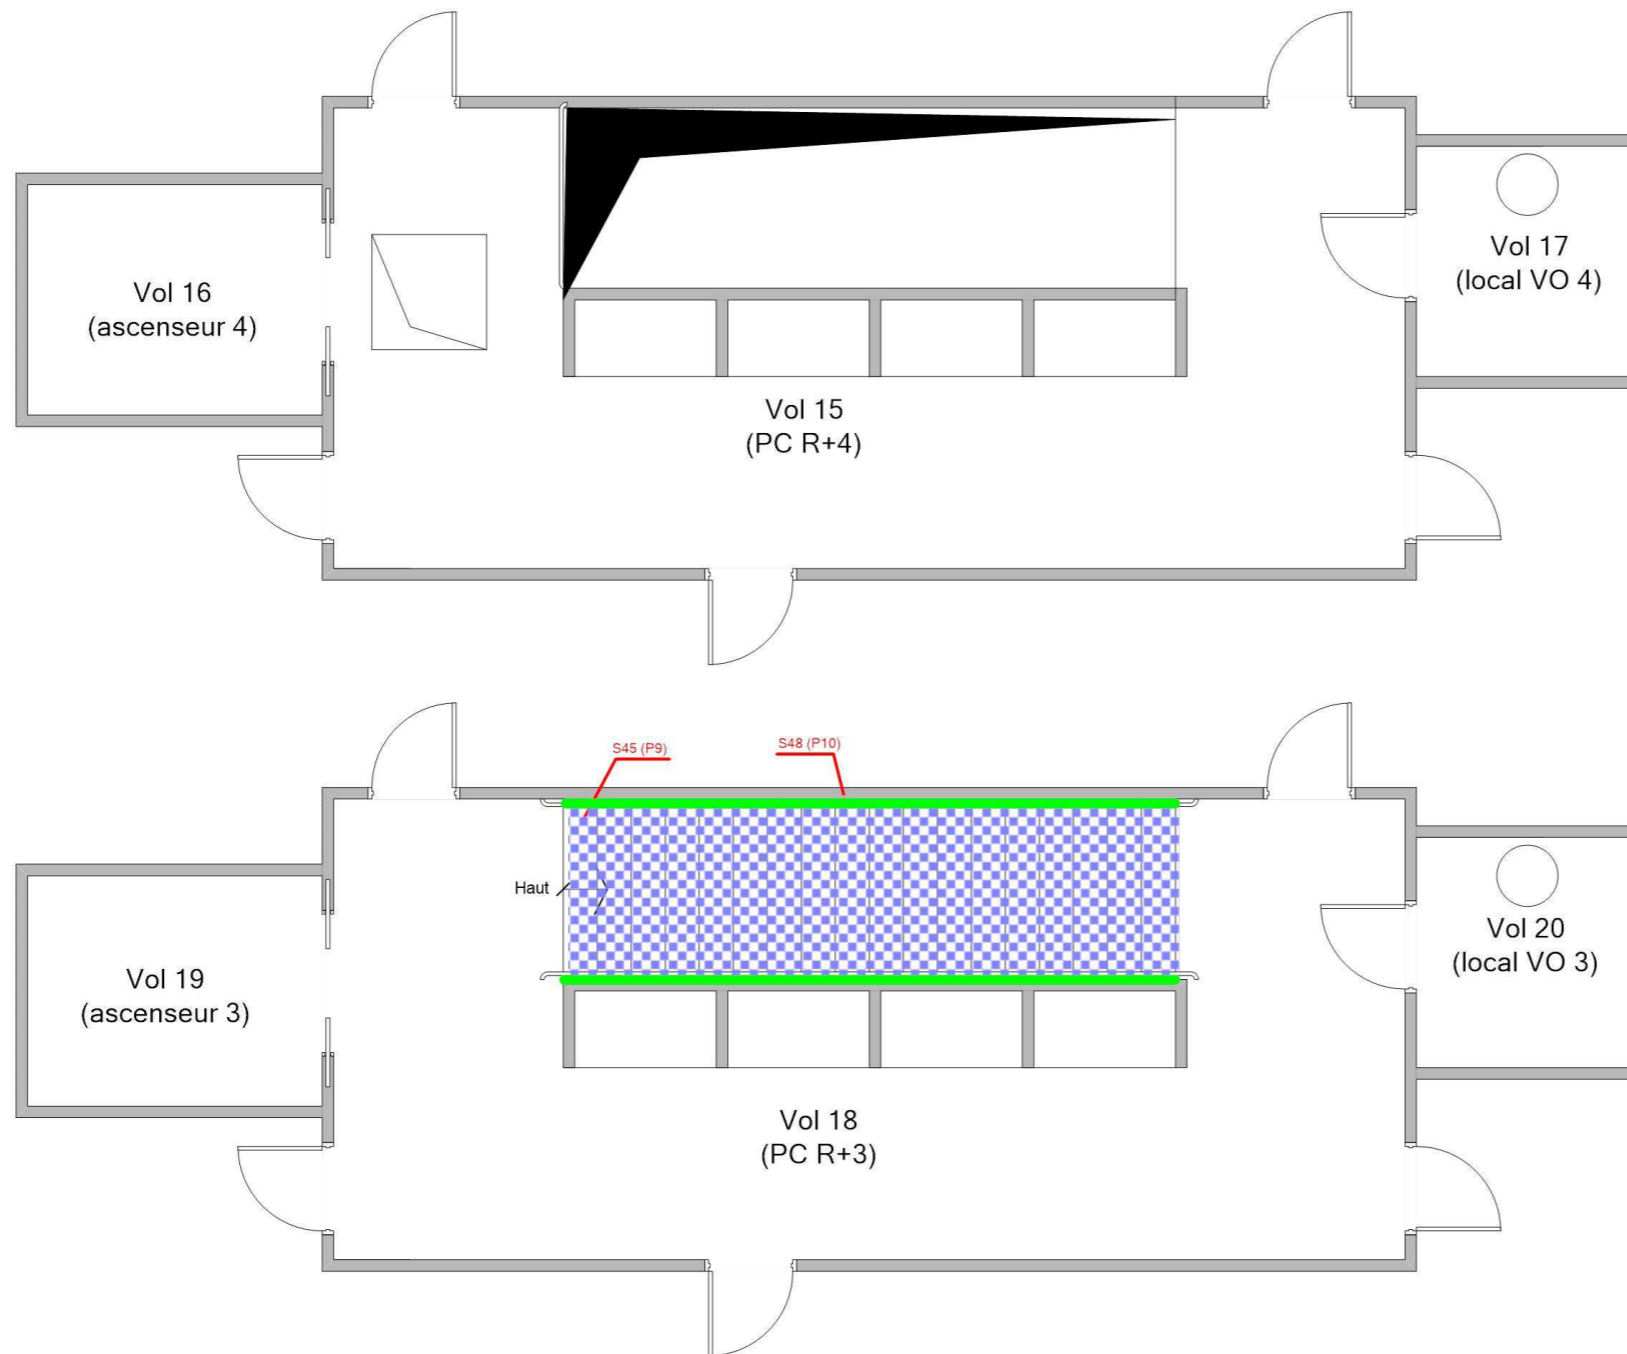
R+3 - R+4 - MPCA REVÊTEMENT DE SOL

P9 : Colles de plaques de marbres + enduit contremarche
	P10 : enduit rebouchage cimenteux entre la plaque de marbre et la limon
