Rapport de mission de repérage des matériaux et produits contenant de l'amiante avant travaux

Adresse :	22 RUE NOEL - RES DU LOUVRE
CP - Ville :	53200 CHATEAU GONTIER
Référence client :	_00105000030000100058_
Date du repérage :	05/01/2017
Désignation :	Appartement n° 58 de type 3 situé au RDC

Référence:
002HD001302

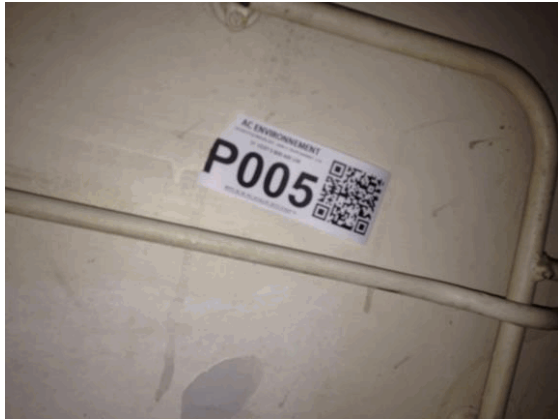
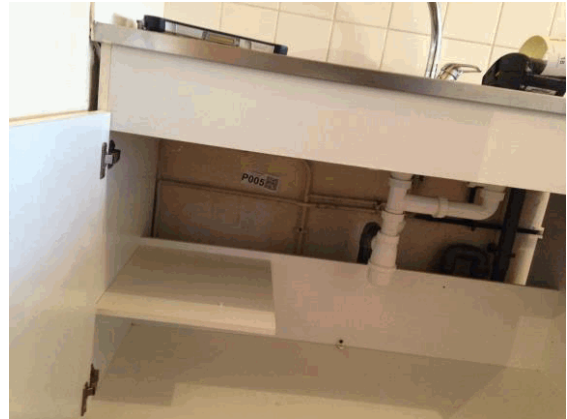
002HD001302 n°5 - 1 (P5)

Plan	Localisation	Composant	Partie composant	Descriptif de l'action menée				Laboratoire			Conclusion
				Réf action	Observation	Précision loc.	Ref photo	Ref Prél.	Descriptif	Résultat	
Appartement 58	Vol 2 (Cuisine)	Murs et cloisons	Enduit plâtre	P5	Réalisation d'un prélèvement	Porteur pièces humides	002HD0013 02 n°5 - 1 - 002HD0013 02 n°5 - 2	P5	Enduit plâtreux blanc en vrac non séparable + peinture non séparable	Négatif	Négatif sur analyse
Appartement 58	Vol 1 (W.C.) - Vol 3 (SDB)	Murs et cloisons	Enduit plâtre	S2 - S3	Sondage et extension de la zone homogène du prélèvement P5	Porteur pièces humides	002HD0013 02 n°5 - 1 - 002HD0013 02 n°5 - 2	P5	Enduit plâtreux blanc en vrac non séparable + peinture non séparable	Négatif	Négatif sur analyse

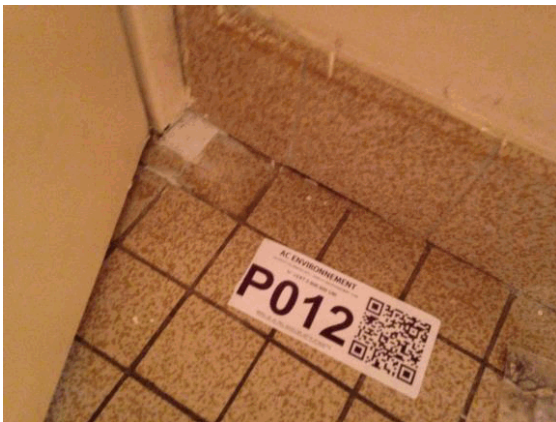
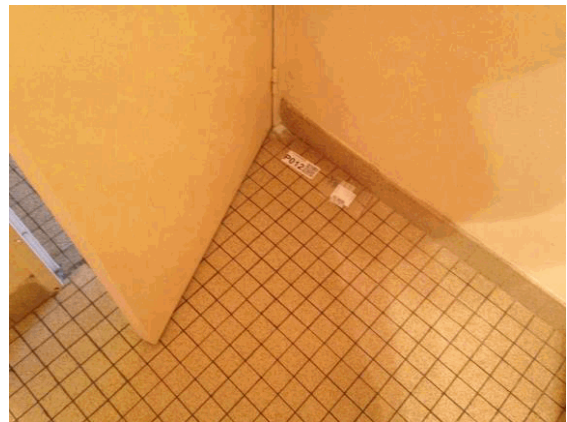
002HD001302 n°12 - 1 (P12)

P12	Revêtement de sol	Revêtement de sol	Colle grise + joint cassant gris - Carreaux 4x4 beiges -	Appartement 58 - Vol 3 (SDB)	
P13	Parois verticales intérieures et enduits	Murs et cloisons	Enduit plâtreux blanc en vrac + peinture non séparable - Cloison et doublage pièces humides -	Appartement 58 - Vol 3 (SDB)	
P14	Parois verticales intérieures et enduits	Cloisons légères ou préfabriquées	Matériau plâtreux blanc avec couche cartonnée + peinture avec couche en papier - plaque plâtre pièces humides -	Appartement 58 - Vol 3 (SDB)	
P15	Plafond et faux-plafonds	Plafonds	Enduit plâtreux blanc en vrac avec couche en toile et poussières + peinture non séparable - Plafond pièces humides -	Appartement 58 - Vol 3 (SDB)	
P16	Revêtement de sol	Revêtement de sol	Ragréage gris en vrac - -	Appartement 58 - Vol 7 (Chambre 2)	
P17	Plafond et faux-plafonds	Plafonds	Enduit plâtreux blanc en vrac non séparable + peinture non séparable - Plafond pièces sèches -	Appartement 58 - Vol 7 (Chambre 2)

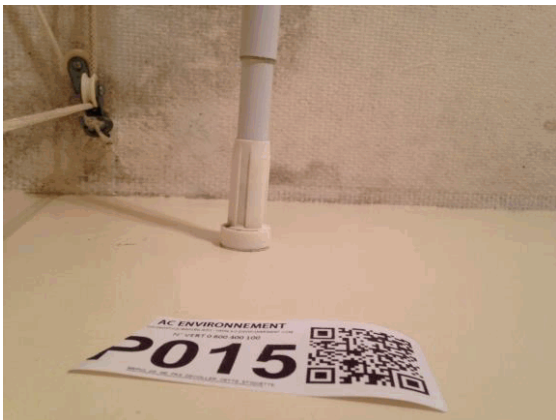
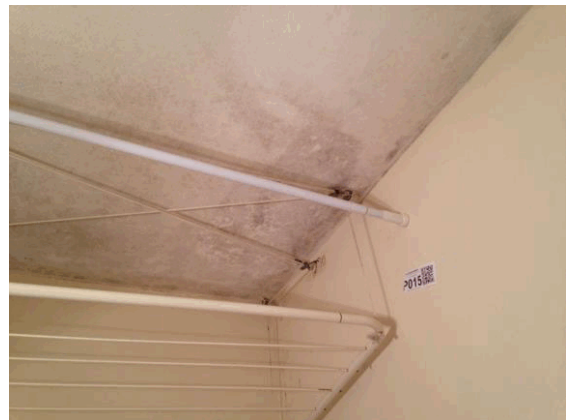
002HD001302 n°15 - 1 (P15)

Plan	Localisation	Composant	Partie composant	Descriptif de l'action menée				Laboratoire			Conclusion
				Réf action	Observation	Précision loc.	Ref photo	Ref Prél.	Descriptif	Résultat	
Appartement 58	Vol 3 (SDB)	Plafonds	Enduit plâtre	P15	Réalisation d'un prélèvement	Plafond pièces humides	002HD0013 02 n°15 - 1 - 002HD0013 02 n°15 - 2	P15	Enduit plâtreux blanc en vrac avec couche en toile et poussières + peinture non séparable	Négatif	Négatif sur analyse
Appartement 58	Vol 1 (W.C) - Vol 2 (Cuisine)	Plafonds	Enduit plâtre	S13 - S14	Sondage et extension de la zone homogène du prélèvement P15	Plafond pièces humides	002HD0013 02 n°15 - 1 - 002HD0013 02 n°15 - 2	P15	Enduit plâtreux blanc en vrac avec couche en toile et poussières + peinture non séparable	Négatif	Négatif sur analyse
Appartement 58	Vol 7 (Chambre 2)	Plafonds	Enduit plâtre	P17	Réalisation d'un prélèvement	Plafond pièces sèches	002HD0013 02 n°17 - 1 - 002HD0013 02 n°17 - 2	P17	Enduit plâtreux blanc en vrac non séparable + peinture non séparable	Négatif	Négatif sur analyse
