Rapport de mission de repérage des matériaux et produits contenant de l'amiante avant travaux

Adresse :	22 RUE NOEL - RES DU LOUVRE
CP - Ville :	53200 CHATEAU GONTIER
Référence client :	_00105000030000100077_
Date du repérage :	27/06/2017
Désignation :	Appartement n° 77 de type 3 situé au 03 ème étage

Référence:
002NI001541

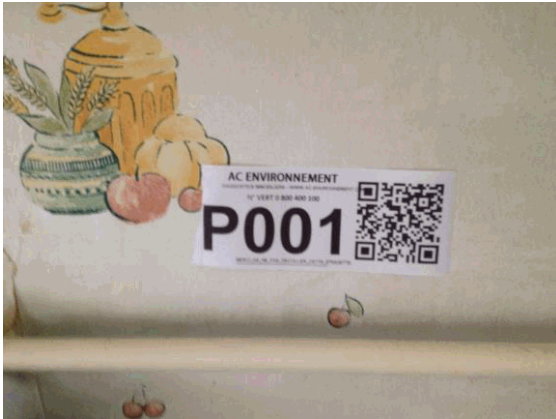
002NI001541 n°1 - 7 (P1)

Appartement n°77	Vol 3 (Cuisine) - Vol 7 (SDB)	Murs et cloisons	Enduit plâtre	S17 - S18	Sondage et extension de la zone homogène du prélèvement P1	Porteurs pièces humides	002NI001541 n°1 - 6 - 002NI001541 n°1 - 7	P1	Enduit plâtreux blanc en vrac + peintures multiples non séparable	Négatif	Négatif sur analyse

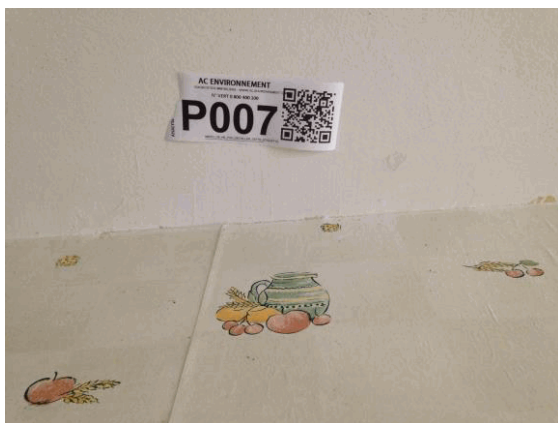
002NI001541 n°7 - 5 (P7)

Appartement n°77	Vol 2 (W.C) - Vol 7 (SDB)	Plafonds	Enduit plâtre	S13 - S14	Sondage et extension de la zone homogène du prélèvement P7	Pièces humides	002NI0015 41 n°7 - 5 - 002NI0015 41 n°7 - 6	P7	Enduit plâtreux blanc en vrac + peintures multiples non séparable	Négatif	Négatif sur analyse
