## Rapport de mission de repérage des matériaux et produits contenant de l'amiante avant travaux

Adresse :	22 RUE NOEL - RES DU LOUVRE
CP - Ville :	53200 CHATEAU GONTIER
Référence client :	_00105000030000100091_
Date du repérage :	27/06/2017
Désignation :	Appartement n° 91 de type 2 situé au 05 ème étage

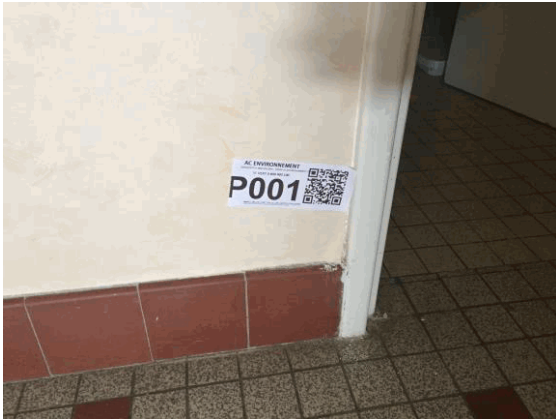
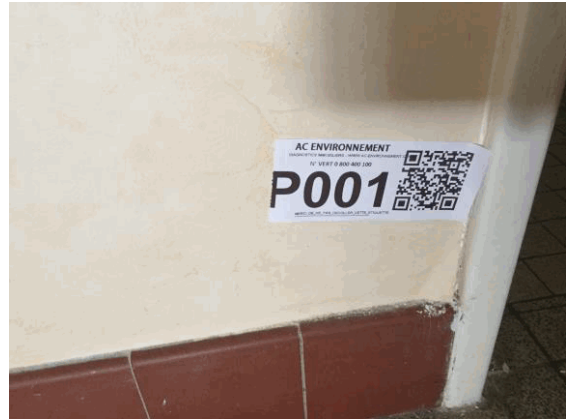
002NI001543 n°1 - 3 (P1)

Référence	Categorie	Composant	Materiu	Localisation	Observation
P1	Parois verticales intérieures et enduits	Murs et cloisons	Enduit plâtre - Cloison et doublage pièces sèches -	Appartement n°91 - Vol 4 (Chambre)	
P2	Parois verticales intérieures et enduits	Murs et cloisons	Enduit plâtreux blanc en vrac + peinture non séparable - Cloisons et doublages pièces humides -	Appartement n°91 - Vol 5 (SDB)	
P3	Parois verticales intérieures et enduits	Murs et cloisons	Enduit plâtreux blanc en vrac + peinture non séparable - Porteurs pièces humides -	Appartement n°91 - Vol 2 (Cuisine)	
<b>P4</b>	<b>Parois verticales intérieures et enduits</b>	<b>Murs et cloisons</b>	<b>Enduit plâtre - Porteurs pièces sèches -</b>	<b>Appartement n°91 - Vol 1 (Entrée)</b>	
P5	Plafond et faux-plafonds	Plafonds	Enduit plâtreux blanc en vrac + peinture en faible quantité non séparable - Pièces sèches -	Appartement n°91 - Vol 1 (Entrée)

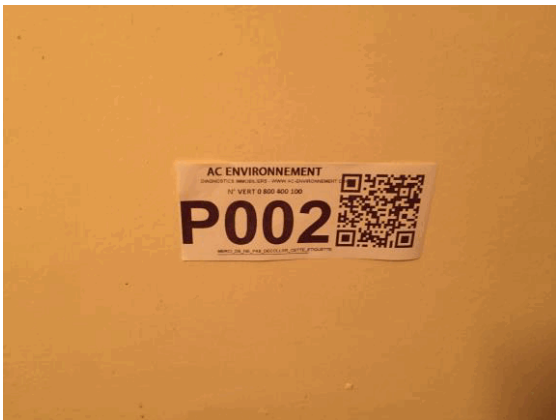
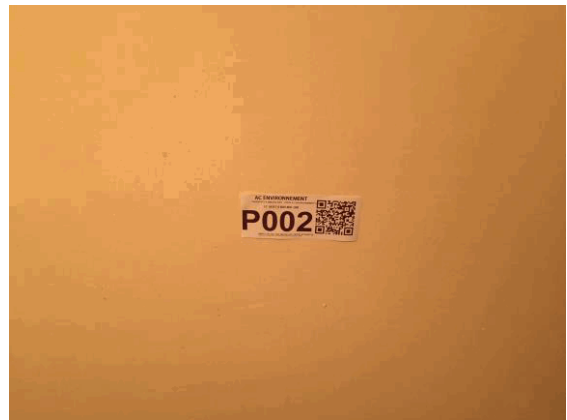
002NI001543 n°2 - 4 (P2)

Appartement n°91	Vol 2 (Cuisine) - Vol 6 (W.C)	Murs et cloisons	Enduit plâtre	S4 - S5	Sondage et extension de la zone homogène du prélèvement P2	Cloisons et doublages pièces humides	002NI0015 43 n°2 - 3 - 002NI0015 43 n°2 - 4	P2	Enduit plâtreux blanc en vrac + peinture non séparable	Négatif	Négatif sur analyse
Appartement n°91	Vol 2 (Cuisine)	Murs et cloisons	Enduit plâtre	P3	Réalisation d'un prélèvement	Porteurs pièces humides	002NI0015 43 n°3 - 4 - 002NI0015 43 n°3 - 5	P3	Enduit plâtreux blanc en vrac + peinture non séparable	Négatif	Négatif sur analyse
Appartement n°91	Vol 2 (Cuisine) - Vol 5 (SDB) - Vol 6 (W.C)	Murs et cloisons	Enduit plâtre	P3 - S6 - S7	Sondage et extension de la zone homogène du prélèvement P3	Porteurs pièces humides	002NI0015 43 n°3 - 4 - 002NI0015 43 n°3 - 5	P3	Enduit plâtreux blanc en vrac + peinture non séparable	Négatif	Négatif sur analyse
Appartement n°91	Vol 1 (Entrée)	Murs et cloisons	Enduit plâtre	P4	Réalisation d'un prélèvement	Porteurs pièces sèches	002NI0015 43 n°4 - 3 - 002NI0015 43 n°4 - 4	P4	Enduit plâtre	Positif	Présence sur analyse

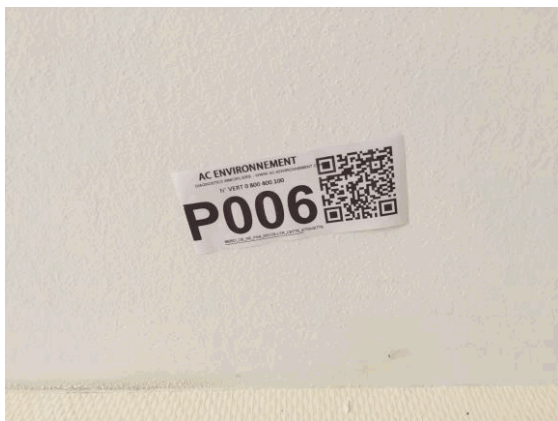
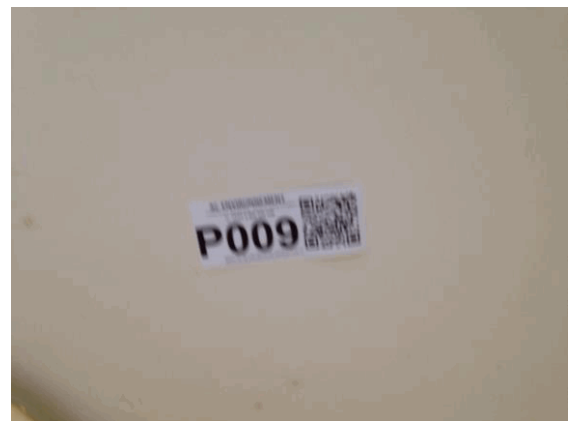
002NI001543 n°6 - 4 (P6)

P6	Plafond et faux-plafonds	Plafonds	Enduit plâtreux blanc en vrac + peintures multiples non séparable - Pièces humides -	Appartement n°91 - Vol 2 (Cuisine)	
P7	Revêtement de mur	Revêtement de mur	Colle beige en vrac + matériau souple blanc en faible quantité non séparable + matériau souple beige non séparable + peinture en faible quantité non séparable - Blanche 5*5 -	Appartement n°91 - Vol 5 (SDB)	
P8	Revêtement de mur	Revêtement de mur	Colle blanche en vrac + peinture en faible quantité non séparable - Blanche 5*5 -	Appartement n°91 - Vol 2 (Cuisine)
