Rapport de mission de repérage des matériaux et produits contenant de l'amiante avant travaux

Adresse :	22 RUE NOEL - RES DU LOUVRE
CP - Ville :	53200 CHATEAU GONTIER
Référence client :	_00105000030000100093_
Date du repérage :	04/08/2016
Désignation :	Appartement n° 93 de type 3 situé au 06 ème étage

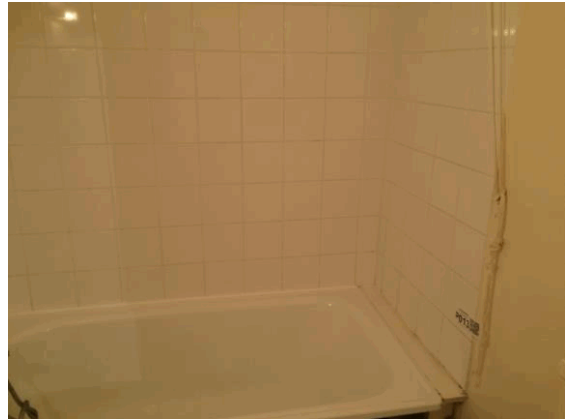
002OY000074 n°13 - 1 (P13)

P12	Revêtement de mur	Revêtement de mur	Colle grise non séparable + couche plâtreuse blanche non séparable - plinthe 7*7 beige tacheté marron + colle grise -	LOGEMENT - Vol 7 (SDB)	
P13	Revêtement de mur	Revêtement de mur	Colle beige en vrac non séparable + peinture non séparable - faïence 15*15 blanche + colle beige -	LOGEMENT - Vol 7 (SDB)	
P14	Parois verticales intérieures et enduits	Murs et cloisons	Enduit plâtreux blanc en vrac non séparable + peinture non séparable - cloisons pièces humides -	LOGEMENT - Vol 7 (SDB)	
P15	Parois verticales intérieures et enduits	Murs et cloisons	Enduit plâtreux blanc en vrac avec couche cartonnée non séparable + matériau rouge en faible quantité non séparable + peinture non séparable - cloisons pièces sèches -	LOGEMENT - Vol 5 (Chambre 1)	
P16	Revêtement de sol	Revêtement de sol	Dalle dure cassante beige + colle polymère jaune avec poussières non séparable + colle bitumineuse noire non séparable - d'origine grise au-dessus du ragréage d'origine + colle noire -	LOGEMENT - Vol 5 (Chambre 1)
