## Rapport de mission de repérage des matériaux et produits contenant de l'amiante avant travaux

Adresse :	20 RUE NOEL - RES DU LOUVRE
CP - Ville :	53200 CHATEAU GONTIER
Référence client :	_00106000010000100005_
Date du repérage :	28/06/2017
Désignation :	Appartement n° 5 de type 3 situé au 02 ème étage

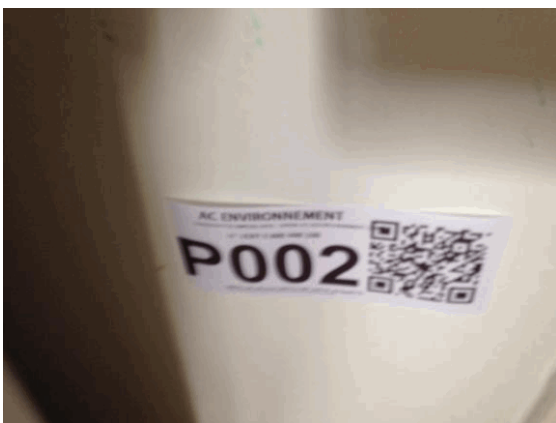
002NI001545 n°2 - 4 (P2)

Appartement n°5	Vol 2 (W.C) - Vol 3 (Cuisine)	Murs et cloisons	Enduit plâtre	S6 - S7	Sondage et extension de la zone homogène du prélèvement P2	Cloisons pièces humides	002NI001545 n°2 - 4	P2	Enduit plâtreux blanc en vrac + peinture non séparable	Négatif	Négatif sur analyse
Appartement n°5	Vol 3 (Cuisine)	Murs et cloisons	Enduit plâtre	P3	Réalisation d'un prélèvement	Porteurs pièces humides	002NI001545 n°3 - 12 - 002NI001545 n°3 - 13	P3	Enduit plâtreux blanc en vrac + peinture non séparable	Négatif	Négatif sur analyse
Appartement n°5	Vol 3 (Cuisine) - Vol 2 (W.C) - Vol 5 (SDB)	Murs et cloisons	Enduit plâtre	P3 - S16 - S17	Sondage et extension de la zone homogène du prélèvement P3	Porteurs pièces humides	002NI001545 n°3 - 12 - 002NI001545 n°3 - 13	P3	Enduit plâtreux blanc en vrac + peinture non séparable	Négatif	Négatif sur analyse

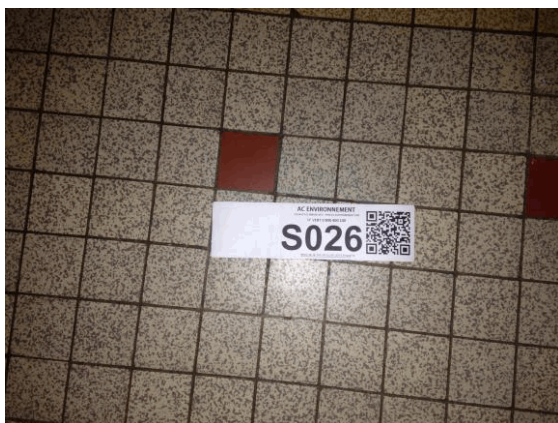
<b>S5 - 1 (A5)</b>	<b>Appartement n°5 - Vol 7 (Séjour)</b>	<b>Présence sur présentation de documents</b>
S26 - 1 (A26)	Appartement n°5 - Vol 1 (Entrée)	Absence sur présentation de documents
S27 - 1 (A27)	Appartement n°5 - Vol 5 (SDB)	Absence sur présentation de documents
