Rapport de mission de repérage des matériaux et produits contenant de l'amiante avant travaux

Adresse :	20 RUE NOEL - RES DU LOUVRE
CP - Ville :	53200 CHATEAU GONTIER
Référence client :	_00106000010000100010_
Date du repérage :	28/06/2017
Désignation :	Appartement n° 10 de type 3 situé au 04 ème étage

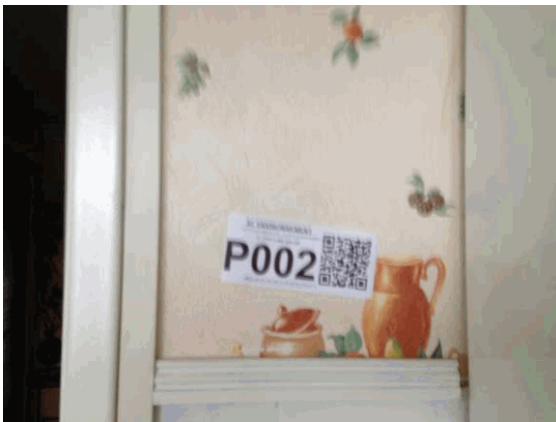
002NI001544 n°2 - 9 (P2)

Appartement n°10	Vol 6 (W.C) - Vol 4 (SDB)	Murs et cloisons	Enduit plâtre	S6 - S7	Sondage et extension de la zone homogène du prélèvement P2	Cloisons pièces humides	002NI0015 44 n°2 - 9 - 002NI0015 44 n°2 - 10	P2	Enduit plâtreux blanc + peinture + papier	Négatif	Négatif sur analyse
Appartement n°10	Vol 7 (Cuisine)	Murs et cloisons	Enduit plâtre	P4	Réalisation d'un prélèvement	Porteurs pièces humides	002NI0015 44 n°4 - 10 - 002NI0015 44 n°4 - 11	P4	Enduit plâtreux blanc + peinture + papier	Négatif	Négatif sur analyse
Appartement n°10	Vol 6 (W.C) - Vol 4 (SDB)	Murs et cloisons	Enduit plâtre	S8 - S9	Sondage et extension de la zone homogène du prélèvement P4	Porteurs pièces humides	002NI0015 44 n°4 - 10 - 002NI0015 44 n°4 - 11	P4	Enduit plâtreux blanc + peinture + papier	Négatif	Négatif sur analyse

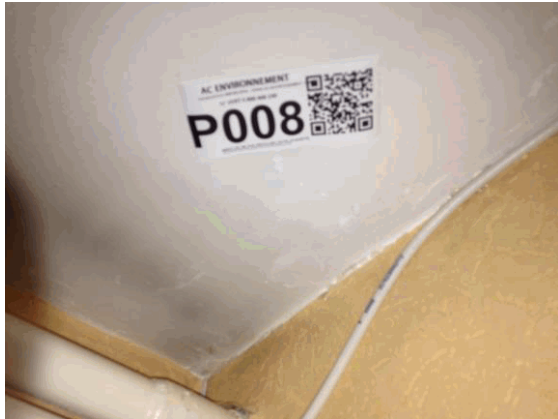
002NI001544 n°8 - 9 (P8)

P8	Plafond et faux-plafonds	Plafonds	Enduit beige en vrac + peinture - Pièces sèches -	Appartement n°10 - Vol 5 (Chambre 1)	
P9	Plafond et faux-plafonds	Plafonds	Enduit beige en vrac + peinture - Pièces humides -	Appartement n°10 - Vol 7 (Cuisine)	
P10	Revêtement de mur	Revêtement de mur	Colle beige + carrelage + joint cassant blanc - Blanche 10*10 -	Appartement n°10 - Vol 4 (SDB)	
P11	Parois verticales intérieures et enduits	Murs et cloisons	Enduit plâtreux blanc en vrac + peinture - Cloisons pièces sèches -	Appartement n°10 - Vol 5 (Chambre 1)	
P12	Parois verticales intérieures et enduits	Murs et cloisons	Enduit beige en vrac + peinture - Porteurs pièces sèches -	Appartement n°10 - Vol 5 (Chambre 1)	
P13	Revêtement de sol	Revêtement de sol	Colle polymère jaune + ragréage rose + matériau compact gris + peinture - Gris -	Appartement n°10 - Vol 2 (Séjour)

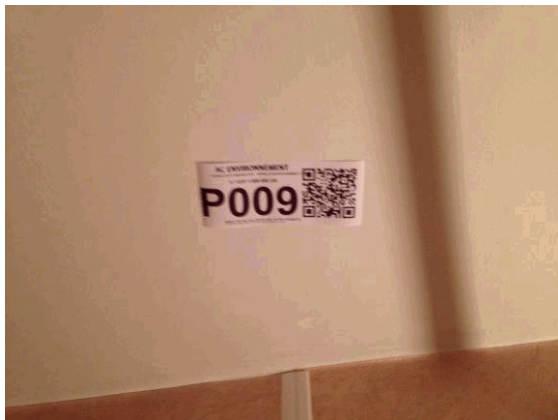
002NI001544 n°9 - 10 (P9)

Plan	Localisation	Composant	Partie composant	Descriptif de l'action menée				Laboratoire			Conclusion
				Réf action	Observation	Précision loc.	Ref photo	Ref Prél.	Descriptif	Résultat	
Appartement n°10	Vol 3 (Chambre 2) - Vol 2 (Séjour) - Vol 1 (Entrée)	Plafonds	Enduit plâtre	S11 - S12 - S13	Sondage et extension de la zone homogène du prélèvement P8	Pièces sèches	002NI0015 44 n°8 - 9 - 002NI0015 44 n°8 - 10	P8	Enduit beige en vrac + peinture	Négatif	Négatif sur analyse
Appartement n°10	Vol 7 (Cuisine)	Plafonds	Enduit plâtre	P9	Réalisation d'un prélèvement	Pièces humides	002NI0015 44 n°9 - 9 - 002NI0015 44 n°9 - 10	P9	Enduit beige en vrac + peinture	Négatif	Négatif sur analyse
Appartement n°10	Vol 4 (SDB) - Vol 6 (W.C)	Plafonds	Enduit plâtre	S14 - S23	Sondage et extension de la zone homogène du prélèvement P9	Pièces humides	002NI0015 44 n°9 - 9 - 002NI0015 44 n°9 - 10	P9	Enduit beige en vrac + peinture	Négatif	Négatif sur analyse
