## Rapport de mission de repérage des matériaux et produits contenant de l'amiante avant travaux

Adresse :	18 RUE NOEL - RES DU LOUVRE
CP - Ville :	53200 CHATEAU GONTIER
Référence client :	_00106000010000200014_
Date du repérage :	28/06/2017
Désignation :	Appartement n° 14 de type 2 situé au 01 er étage

C	Opérateur de repérage	D	Personne autorisant l'émission du rapport conformément à la norme NF 46-020
Compagnie & Siret :	AC Environnement (N° 441355914)	Nom :	MORA Denis
Nom :	LOYER Florian	Date du rapport :	19/07/2017
Accompagnateur :	J.SEVEN (0 800 400 100)	A Riorges, le 19/07/2017	
Date de repérage :	28/06/2017

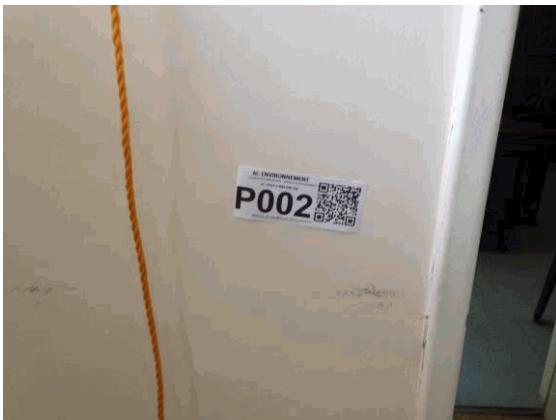
002NI001549 n°2 - 15 (P2)

Appartement n°14	Vol 2 (W.C) - Vol 3 (SDB) - Vol 7 (Cuisine)	Murs et cloisons	Enduit plâtre	S10 - S11 - P2	Sondage et extension de la zone homogène du prélèvement P2	Cloisons pièces humides	002NI0015 49 n°2 - 15 - 002NI0015 49 n°2 - 16	P2	Enduit plâtreux blanc en vrac non séparable + peinture non séparable	Négatif	Négatif sur analyse
Appartement n°14	Vol 3 (SDB)	Murs et cloisons	Enduit plâtre	P3	Réalisation d'un prélèvement	Porteurs pièces humides	002NI0015 49 n°3 - 18 - 002NI0015 49 n°3 - 19	P3	Enduit plâtreux blanc en vrac non séparable + peinture non séparable	Négatif	Négatif sur analyse
