## Rapport de mission de repérage des matériaux et produits contenant de l'amiante avant travaux

Adresse :	18 RUE NOEL - RES DU LOUVRE
CP - Ville :	53200 CHATEAU GONTIER
Référence client :	_00106000010000200015_
Date du repérage :	28/06/2017
Désignation :	Appartement n° 15 de type 2 situé au 02 ème étage

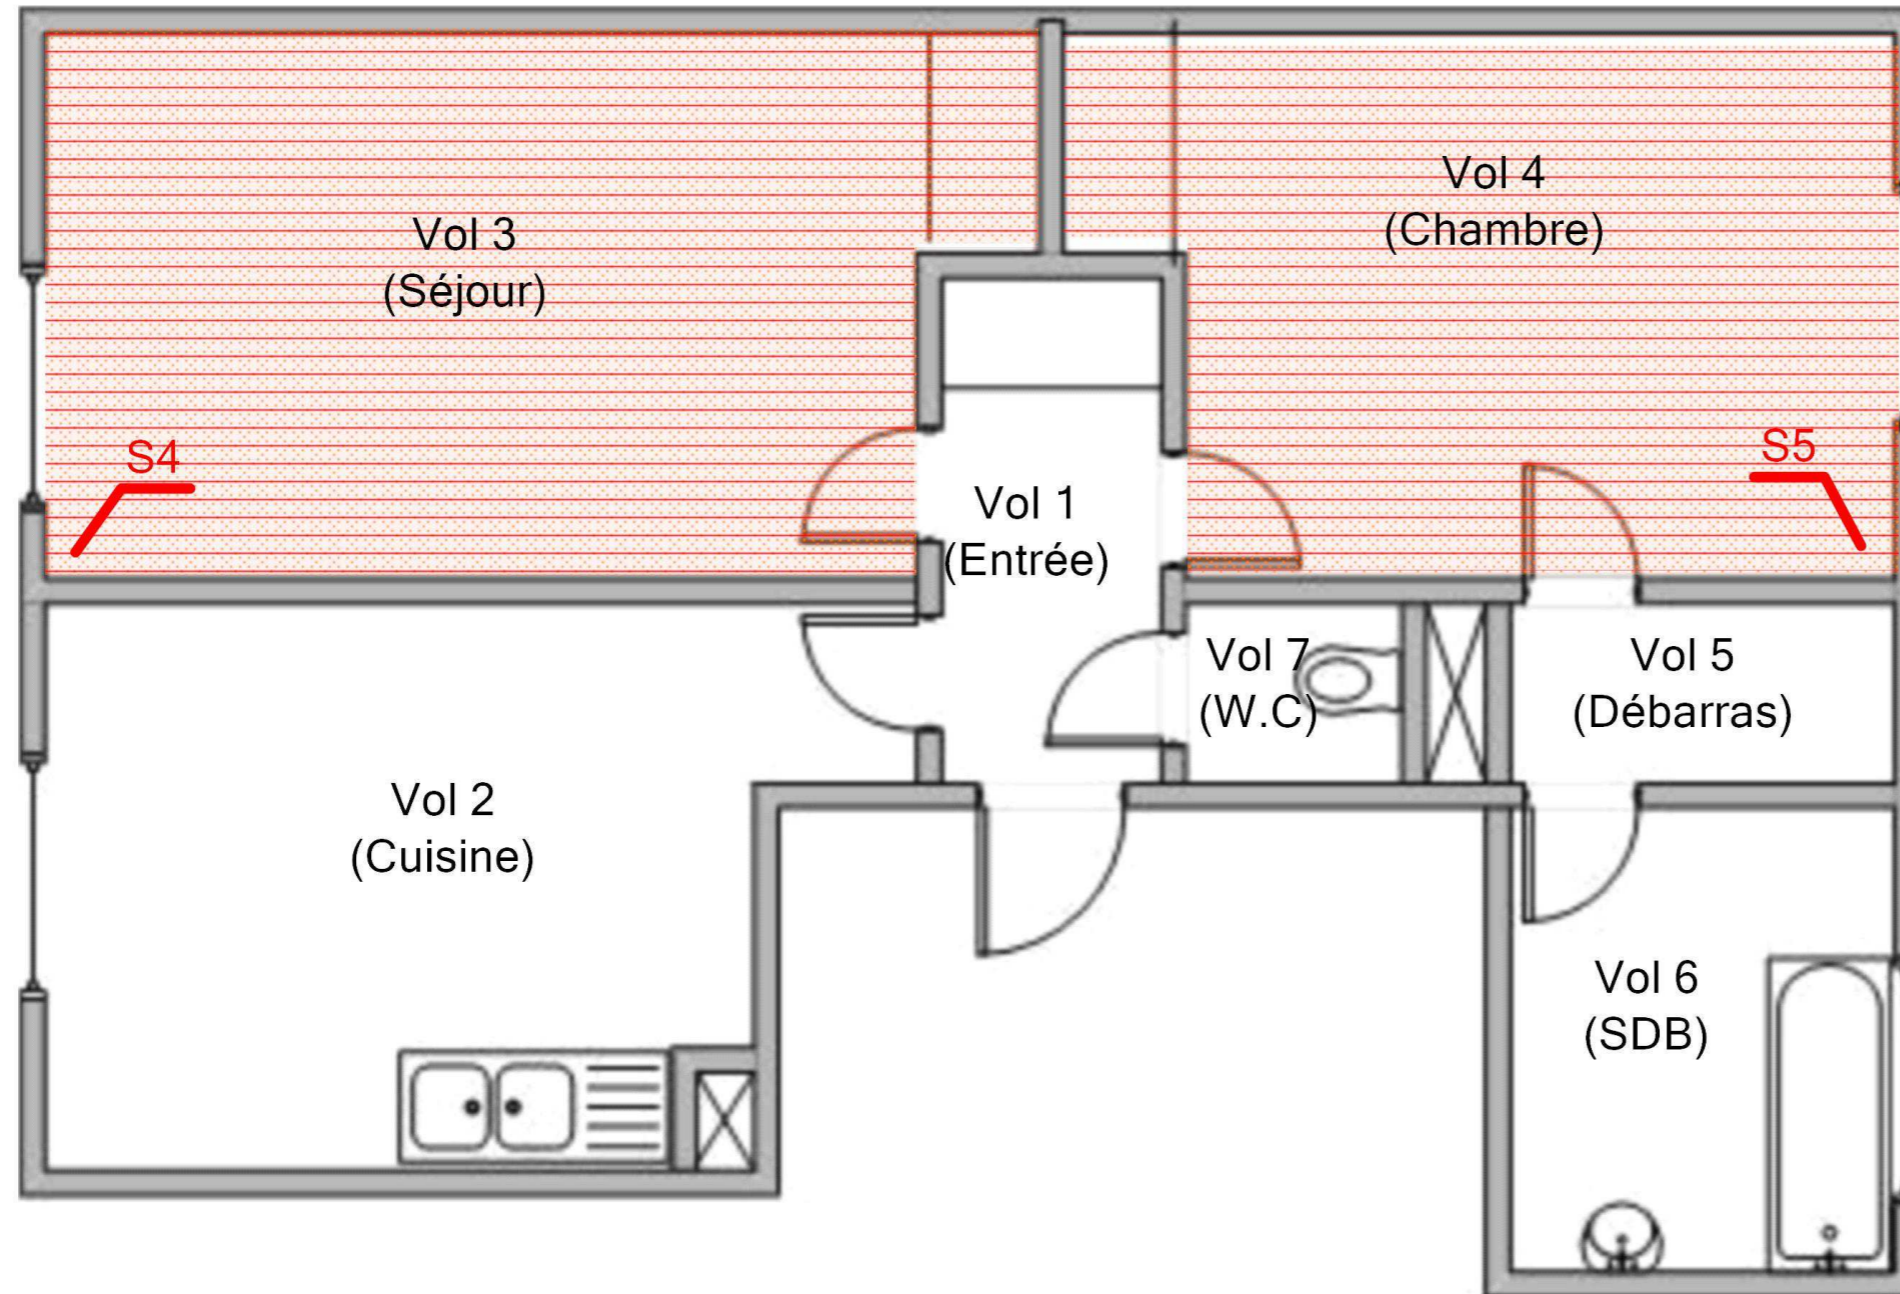
**APPARTEMENT N°15 - MPCA REVÊTEMENT DE SOL**

S4: Colle bitumeuses
 	S5: Dalles plastiques rouges

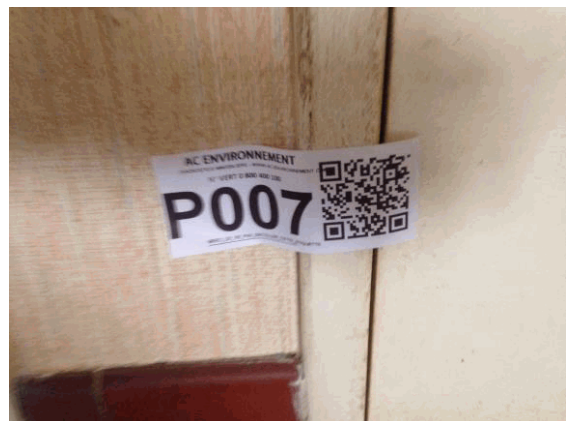
002NI001548 n°7 - 17 (P7)

Plan	Localisation	Composant	Partie composant	Descriptif de l'action menée				Laboratoire			Conclusion
				Réf action	Observation	Précision loc.	Ref photo	Ref Prél.	Descriptif	Résultat	
Appartement n°15	Vol 2 (Cuisine) - Vol 6 (SDB) - Vol 7 (W.C)	Murs et cloisons	Enduit plâtre	P3 - S12 - S13	Sondage et extension de la zone homogène du prélèvement P3	Porteurs pièces humides	002NI0015 48 n°3 - 16 - 002NI0015 48 n°3 - 17	P3	Enduit plâtreux blanc en vrac + peinture	Négatif	Négatif sur analyse
Appartement n°15	Vol 3 (Séjour)	Murs et cloisons	Enduit plâtre	P7	Réalisation d'un prélèvement	Cloisons pièces sèches	002NI0015 48 n°7 - 16 - 002NI0015 48 n°7 - 17	P7	Enduit plâtreux blanc en vrac	Négatif	Négatif sur analyse
Appartement n°15	Vol 4 (Chambre) - Vol 5 (Débarras) - Vol 1 (Entrée)	Murs et cloisons	Enduit plâtre	S19 - S20 - S21	Sondage et extension de la zone homogène du prélèvement P7	Cloisons pièces sèches	002NI0015 48 n°7 - 16 - 002NI0015 48 n°7 - 17	P7	Enduit plâtreux blanc en vrac	Négatif	Négatif sur analyse
