Rapport de mission de repérage des matériaux et produits contenant de l'amiante avant travaux

Adresse :	16 RUE NOEL - RES DU LOUVRE
CP - Ville :	53200 CHATEAU GONTIER
Référence client :	_00106000010000300026_
Date du repérage :	28/06/2017
Désignation :	Appartement n° 26 de type 2 situé au 02 ème étage

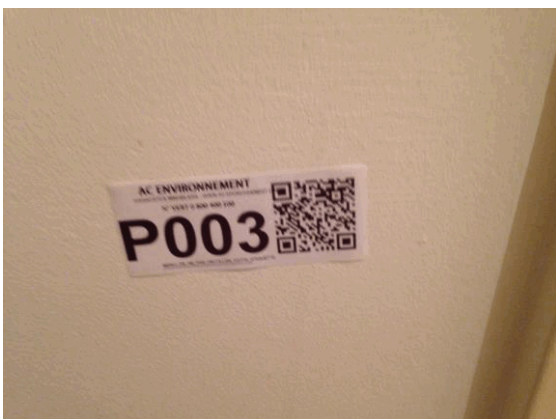
002NI001551 n°3 - 23 (P3)

Appartement n°26	Vol 2 (Cuisine)	Murs et cloisons	Enduit plâtre	P3	Réalisation d'un prélèvement	Porteurs pièces humides	002NI0015 51 n°3 - 22 - 002NI0015 51 n°3 - 23	P3	Enduit plâtreux blanc en vrac + peinture non séparable	Négatif	Négatif sur analyse

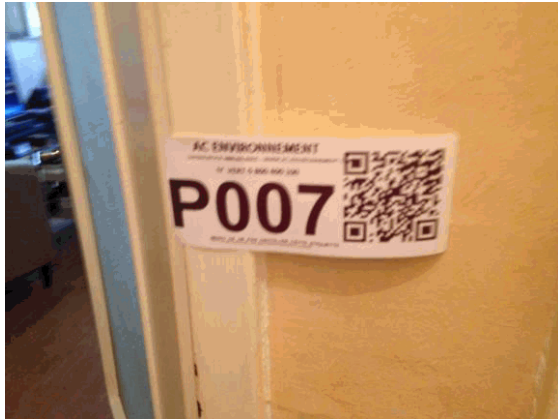
002NI001551 n°7 - 23 (P7)

Plan	Localisation	Composant	Partie composant	Descriptif de l'action menée				Laboratoire			Conclusion
				Réf action	Observation	Précision loc.	Ref photo	Ref Prél.	Descriptif	Résultat	
Appartement n°26	Vol 2 (Cuisine) - Vol 7 (W.C) - Vol 6 (SDB)	Murs et cloisons	Enduit plâtre	P3 - S23 - S24	Sondage et extension de la zone homogène du prélèvement P3	Porteurs pièces humides	002NI0015 51 n°3 - 22 - 002NI0015 51 n°3 - 23	P3	Enduit plâtreux blanc en vrac + peinture non séparable	Négatif	Négatif sur analyse
Appartement n°26	Vol 3 (Séjour)	Murs et cloisons	Enduit plâtre	P7	Réalisation d'un prélèvement	Cloisons pièces sèches	002NI0015 51 n°7 - 22 - 002NI0015 51 n°7 - 23	P7	Enduit plâtreux blanc en vrac	Négatif	Négatif sur analyse
Appartement n°26	Vol 4 (Chambre) - Vol 5 (Débaras) - Vol 1 (Entrée)	Murs et cloisons	Enduit plâtre	S17 - S18 - S19	Sondage et extension de la zone homogène du prélèvement P7	Cloisons pièces sèches	002NI0015 51 n°7 - 22 - 002NI0015 51 n°7 - 23	P7	Enduit plâtreux blanc en vrac	Négatif	Négatif sur analyse
