Rapport de mission de repérage des matériaux et produits contenant de l'amiante avant travaux

Adresse :	14 RUE NOEL - RES DU LOUVRE
CP - Ville :	53200 CHATEAU GONTIER
Référence client :	_00106000010000400034_
Date du repérage :	27/06/2017
Désignation :	Appartement n° 34 de type 3 situé au 01 er étage

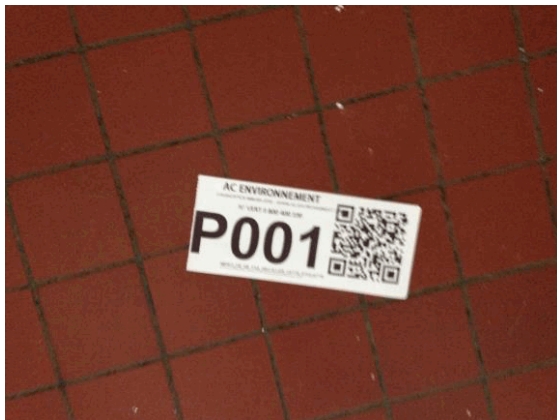
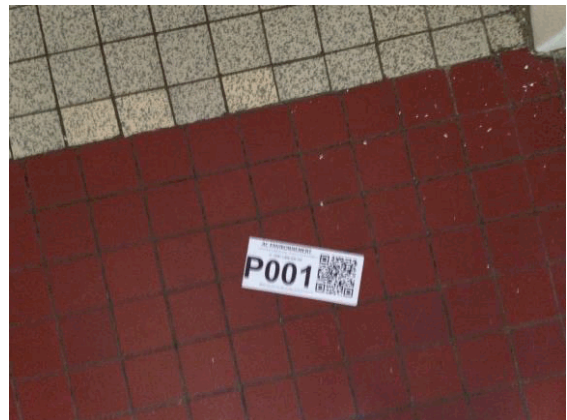
002NI001542 n°1 - 5 (P1)

Référence	Categorie	Composant	Matériau	Localisation	Observation
P1	Revêtement de sol	Revêtement de sol	Colle grise en vrac - Rouge 3*3 -	Appartement n°34 - Vol 7 (Cuisine)	
P2	Revêtement de mur	Revêtement de mur	Colle beige en vrac + peinture non séparable - Blanche 10*10 -	Appartement n°34 - Vol 7 (Cuisine)	
P3	Parois verticales intérieures et enduits	Murs et cloisons	Enduit plâtreux blanc en vrac non séparable + peinture non séparable - Cloisons pièces humides -	Appartement n°34 - Vol 7 (Cuisine)	
P4	Equipements divers et accessoires	Evier	Matériau bitumineux noir - Noir -	Appartement n°34 - Vol 7 (Cuisine)	
P5	Parois verticales intérieures et enduits	Murs et cloisons	Enduit plâtreux blanc en vrac non séparable + peinture non séparable - Porteurs pièces humides -	Appartement n°34 - Vol 6 (W.C)	
P6	Revêtement de sol	Revêtement de sol	Colle grise en vrac - Beige et rouge 3*3 -	Appartement n°34 - Vol 1 (Entrée)

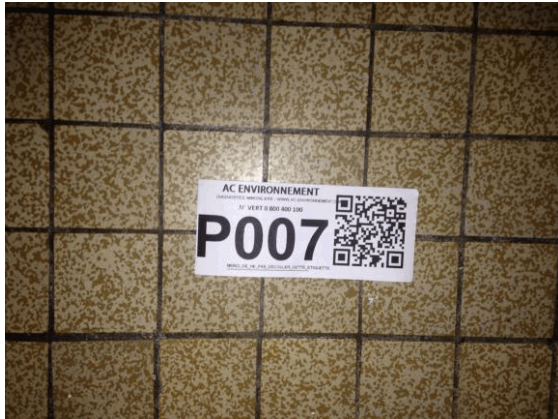
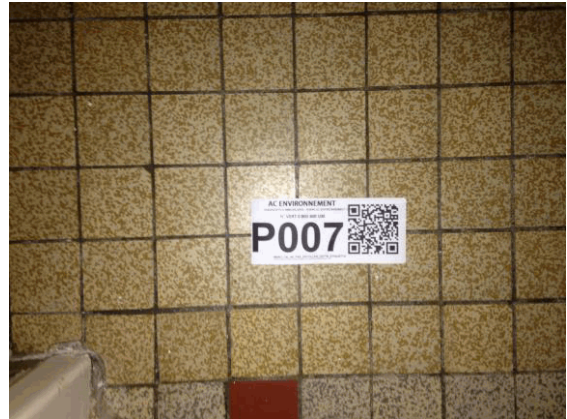
002NI001542 n°7 - 5 (P7)

P7	Revêtement de sol	Revêtement de sol	Colle grise en vrac hétérogène - Beige 3*3 -	Appartement n°34 - Vol 6 (W.C)	
P8	Plafond et faux-plafonds	Plafonds	Enduit plâtreux blanc en vrac non séparable + peinture non séparable - Pièces sèches -	Appartement n°34 - Vol 1 (Entrée)	
P9	Plafond et faux-plafonds	Plafonds	Enduit plâtreux blanc en vrac non séparable + peinture non séparable - Pièces humides -	Appartement n°34 - Vol 4 (SDB)	
P10	Revêtement de mur	Revêtement de mur	Colle beige + joint cassant blanc + peintures multiples + matériau souple blanc - Blanche 10*10 -	Appartement n°34 - Vol 4 (SDB)	
P11	Parois verticales intérieures et enduits	Murs et cloisons	Enduit plâtreux blanc en vrac non séparable + peinture non séparable - Cloisons pièces sèches -	Appartement n°34 - Vol 3 (Chambre 1)	
P12	Parois verticales intérieures et enduits	Murs et cloisons	Enduit plâtreux blanc en vrac non séparable + peinture non séparable - Porteurs pièces sèches -	Appartement n°34 - Vol 3 (Chambre 1)

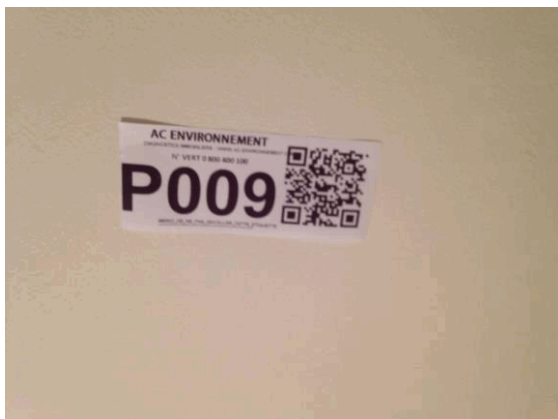
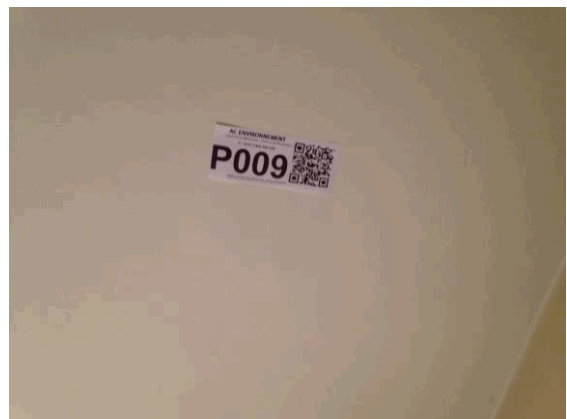
002NI001542 n°9 - 8 (P9)

Plan	Localisation	Composant	Partie composant	Descriptif de l'action menée				Laboratoire			Conclusion
				Réf action	Observation	Précision loc.	Ref photo	Ref Prél.	Descriptif	Résultat	
Appartement n°34	Vol 4 (SDB)	Plafonds	Enduit plâtre	P9	Réalisation d'un prélèvement	Pièces humides	002NI0015 42 n°9 - 7 - 002NI0015 42 n°9 - 8	P9	Enduit plâtreux blanc en vrac non séparable + peinture non séparable	Négatif	Négatif sur analyse
Appartement n°34	Vol 6 (W.C) - Vol 7 (Cuisine)	Plafonds	Enduit plâtre	S9 - S24	Sondage et extension de la zone homogène du prélèvement P9	Pièces humides	002NI0015 42 n°9 - 7 - 002NI0015 42 n°9 - 8	P9	Enduit plâtreux blanc en vrac non séparable + peinture non séparable	Négatif	Négatif sur analyse
