## Rapport de mission de repérage des matériaux et produits contenant de l'amiante avant travaux

Adresse :	12 RUE NOEL - RES DU LOUVRE
CP - Ville :	53200 CHATEAU GONTIER
Référence client :	_00107000020000100044_
Date du repérage :	27/07/2016
Désignation :	Appartement n° 44 de type 4 situé au 01 er étage

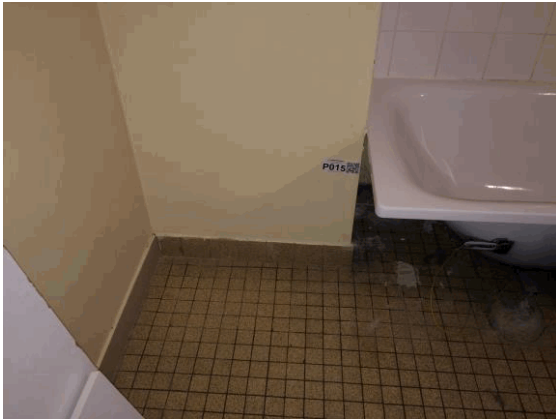
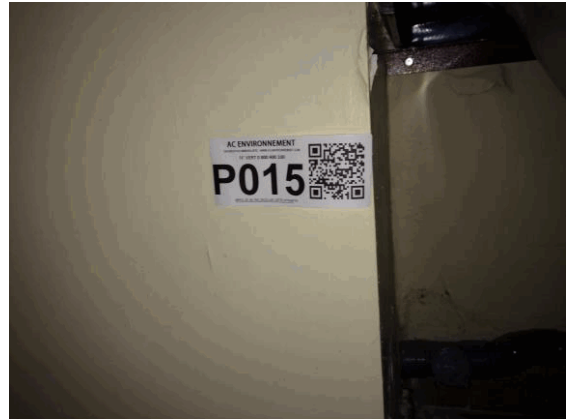
002OY000051 n°15 - 1 (P15)

logement 44	Vol 1 (SDB)	Murs et cloisons	Enduit plâtre	P15	Réalisation d'un prélèvement	cloisons pièces humides	002OY000 051 n°15 - 1 - 002OY000 051 n°15 - 2	P15 Phase 2	Matériau semi-dur de type enduit (plâtreux) (blanc)	Négatif	Négatif sur analyse
logement 44	Vol 1 (SDB) - Vol 8 (W.C)	Murs et cloisons	Enduit plâtre	P15 - S17	Sondage et extension de la zone homogène du prélèvement P15	cloisons pièces humides	002OY000 051 n°15 - 1 - 002OY000 051 n°15 - 2	P15 Phase 2	Matériau semi-dur de type enduit (plâtreux) (blanc)	Négatif	Négatif sur analyse
