Rapport de mission de repérage des matériaux et produits contenant de l'amiante avant travaux

Adresse :	12 RUE NOEL - RES DU LOUVRE
CP - Ville :	53200 CHATEAU GONTIER
Référence client :	_00107000020000100045_
Date du repérage :	19/06/2017
Désignation :	Appartement n° 45 de type 4 situé au 02 ème étage

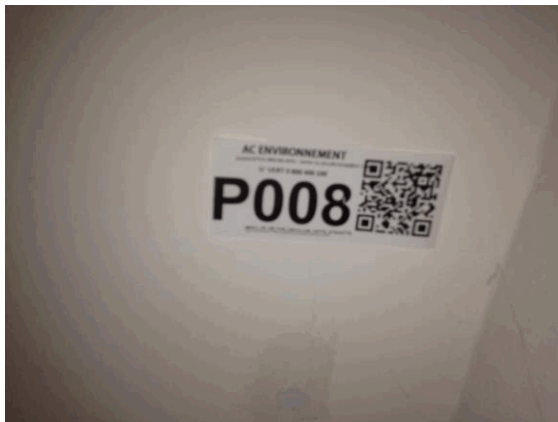
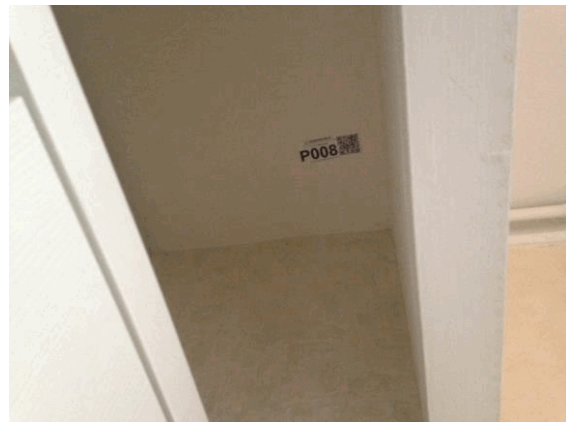
002HD001570 n°8 - 1 (P8)

Plan	Localisation	Composant	Partie composant	Descriptif de l'action menée				Laboratoire			Conclusion
				Réf action	Observation	Précision loc.	Ref photo	Ref Prél.	Descriptif	Résultat	
Appartement n°45	Vol 2 (Cuisine)	Plafonds	Enduit plâtre (Plafond pièces humides)	P5	Réalisation d'un prélèvement		002HD001570 n°5 - 1 - 002HD001570 n°5 - 2	P5	Enduit plâtreux blanc en vrac + peinture non séparable	Négatif	Négatif sur analyse
Appartement n°45	Vol 1 (W.C) - Vol 3 (SDB)	Plafonds	Enduit plâtre (Plafond pièces humides)	S9 - S10	Sondage et extension de la zone homogène du prélèvement P5		002HD001570 n°5 - 1 - 002HD001570 n°5 - 2	P5	Enduit plâtreux blanc en vrac + peinture non séparable	Négatif	Négatif sur analyse
Appartement n°45	Vol 8 (Dégagement)	Plafonds	Enduit plâtre (Plafond pièces sèches)	P8	Réalisation d'un prélèvement		002HD001570 n°8 - 1 - 002HD001570 n°8 - 2	P8	Enduit beige en vrac + peinture non séparable	Négatif	Négatif sur analyse
