Rapport de mission de repérage des matériaux et produits contenant de l'amiante avant travaux

Adresse :	30 RUE DU MONTAIGU - RUE DE MONTAIGU
CP - Ville :	53600 EVRON
Référence client :	_00112000140000200175_
Date du repérage :	12/06/2017
Désignation :	Appartement n° 175 de type 3 situé au RDC

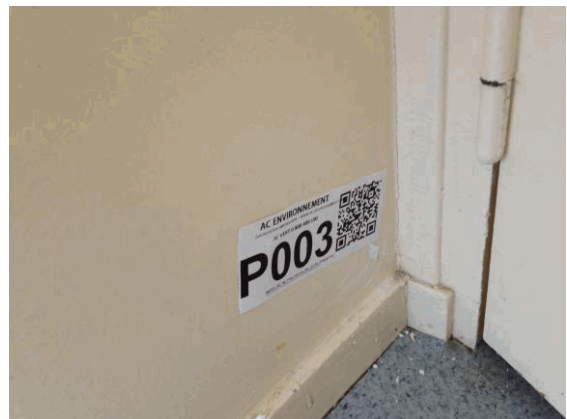
002HD001539 n°3 - 1 (P3)

Appartement n°175	Vol 4 (Cuisine)	Murs et cloisons	Enduit plâtre (Porteur pièces humides)	S1	Sondage et extension de la zone homogène du prélèvement P3		002HD0015 39 n°3 - 1 - 002HD0015 39 n°3 - 2	P3	Enduit plâtreux blanc en vrac + peintures multiples non séparable	Négatif	Négatif sur analyse
Appartement n°175	Vol 7 (Placard)	Murs et cloisons	Enduit plâtre (Porteur pièces sèches)	P6	Réalisation d'un prélèvement		002HD0015 39 n°6 - 1 - 002HD0015 39 n°6 - 2	P6	Matériau gris hétérogène + enduit plâtreux blanc en faible quantité en vrac non séparable + peinture non séparable	Négatif	Négatif sur analyse
Appartement n°175	Vol 2 (Chambre 2) - Vol 1 (Chambre 1) - Vol 8 (Entrée) - Vol 3 (Séjour) - Vol 9 (Dégagement)	Murs et cloisons	Enduit plâtre (Porteur pièces sèches)	S16 - S17 - S18 - S19 - S20 - S21 - S22 - S23	Sondage et extension de la zone homogène du prélèvement P6		002HD0015 39 n°6 - 1 - 002HD0015 39 n°6 - 2	P6	Matériau gris hétérogène + enduit plâtreux blanc en faible quantité en vrac non séparable + peinture non séparable	Négatif	Négatif sur analyse
