Rapport de mission de repérage des matériaux et produits contenant de l'amiante avant travaux

Adresse :	28 RUE DU MONTAIGU - RUE DE MONTAIGU
CP - Ville :	53600 EVRON
Référence client :	_00112000140000300187_
Date du repérage :	09/06/2017
Désignation :	Appartement n° 187 de type 3 situé au 02 ème étage

APPARTEMENT N°187 - MPCA REVÊTEMENT DE SOL

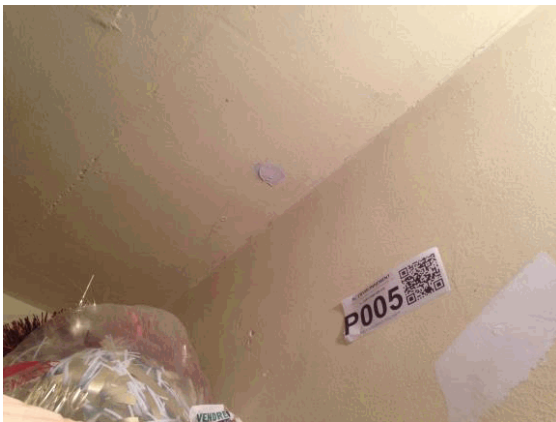
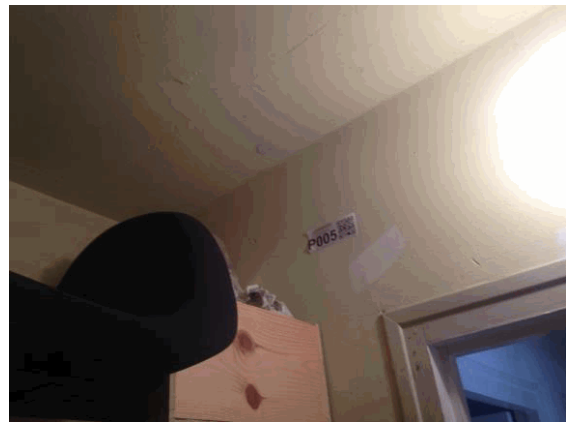
002HD001534 n°5 - 1 (P5)

Plan	Localisation	Composant	Partie composant	Descriptif de l'action menée				Laboratoire			Conclusion
				Réf action	Observation	Précision loc.	Ref photo	Ref Prél.	Descriptif	Résultat	
Appartement n°187	Vol 6 (SDB)	Plafonds	Enduit plâtre (Plafond pièces humides)	P1	Réalisation d'un prélèvement		002HD0015 34 n°1 - 1 - 002HD0015 34 n°1 - 2	P1	Enduit plâtreux blanc en vrac non séparable + peinture non séparable	Négatif	Négatif sur analyse
Appartement n°187	Vol 7 (W.C) - Vol 5 (Cuisine)	Plafonds	Enduit plâtre (Plafond pièces humides)	S1 - S2	Sondage et extension de la zone homogène du prélèvement P1		002HD0015 34 n°1 - 1 - 002HD0015 34 n°1 - 2	P1	Enduit plâtreux blanc en vrac non séparable + peinture non séparable	Négatif	Négatif sur analyse
Appartement n°187	Vol 4 (Placard)	Plafonds	Enduit plâtre (Plafond pièces sèches)	P5	Réalisation d'un prélèvement		002HD0015 34 n°5 - 1 - 002HD0015 34 n°5 - 2	P5	Enduit compact gris hétérogène + peinture	Négatif	Négatif sur analyse
