Rapport de mission de repérage des matériaux et produits contenant de l'amiante avant travaux

Adresse :	28 RUE DU MONTAIGU - RUE DE MONTAIGU
CP - Ville :	53600 EVRON
Référence client :	_00112000140000300190_
Date du repérage :	09/06/2017
Désignation :	Appartement n° 190 de type 4 situé au 03 ème étage

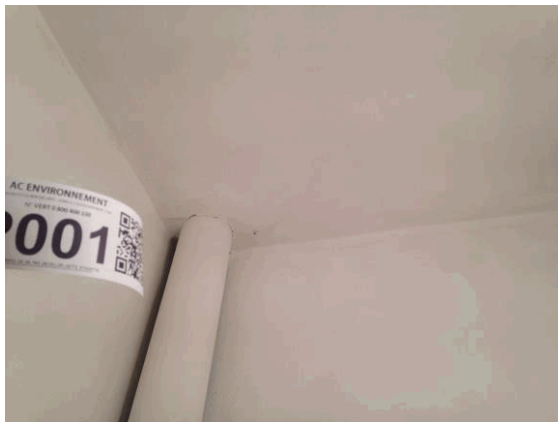
002HD001535 n°1 - 1 (P1)

Plan	Localisation	Composant	Partie composant	Descriptif de l'action menée				Laboratoire			Conclusion
				Réf action	Observation	Précision loc.	Ref photo	Ref Prél.	Descriptif	Résultat	
Appartement n°190	Vol 8 (W.C)	Plafonds	Enduit plâtre (Plafond pièces humides)	P1	Réalisation d'un prélèvement		002HD001535 n°1 - 1	P1	Enduit plâtreux blanc en vrac + peinture non séparable	Négatif	Négatif sur analyse
Appartement n°190	Vol 9 (SDB) - Vol 10 (Cuisine)	Plafonds	Enduit plâtre (Plafond pièces humides)	S1 - S2	Sondage et extension de la zone homogène du prélèvement P1		002HD001535 n°1 - 1	P1	Enduit plâtreux blanc en vrac + peinture non séparable	Négatif	Négatif sur analyse

Commande	002HD001535
Dossier client	_00112000140000300190_ 28 RUE DU MONTAIGU - RUE DE MONTAIGU - 53600 EVRON Appartement n° 190 de type 4 situé au 03 ème étage
Echantillon	002HD001535001 / Plafond et faux-plafonds / Plafonds / Enduit plâtre (Plafond pièces humides) / Vol 8 (W.C)
Description ITGA	Enduit plâtreux blanc en vrac / Peinture

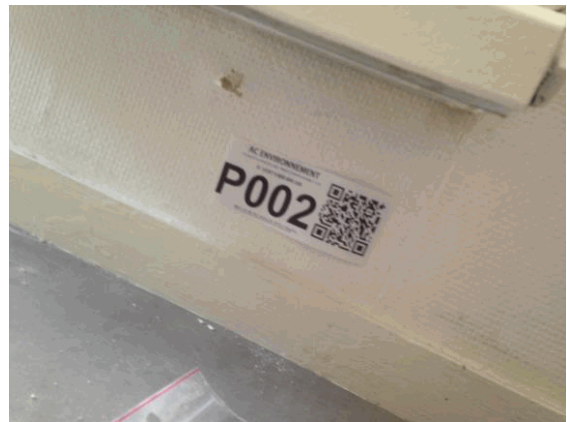
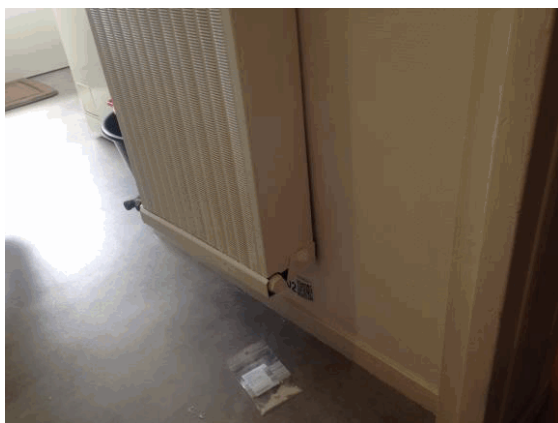
002HD001535 n°2 - 1 (P2)

Plan	Localisation	Composant	Partie composant	Descriptif de l'action menée				Laboratoire			Conclusion
				Réf action	Observation	Précision loc.	Ref photo	Ref Prél.	Descriptif	Résultat	
Appartement n°190	Vol 9 (SDB)	Murs et cloisons	Enduit plâtre (Cloison et doublage pièces humides)	P2	Réalisation d'un prélèvement		002HD0015 35 n°2 - 1 - 002HD0015 35 n°2 - 2	P2	Enduit plâtreux blanc en vrac + peinture non séparable	Négatif	Négatif sur analyse

Commande	002HD001535
Dossier client	_00112000140000300190_ 28 RUE DU MONTAIGU - RUE DE MONTAIGU - 53600 EVRON Appartement n° 190 de type 4 situé au 03 ème étage
Echantillon	002HD001535002 / Parois verticales intérieures et enduits / Murs et cloisons / Enduit plâtre (Cloison et doublage pièces humides) / Vol 9 (SDB)
Description ITGA	Enduit plâtreux blanc en vrac / Peinture

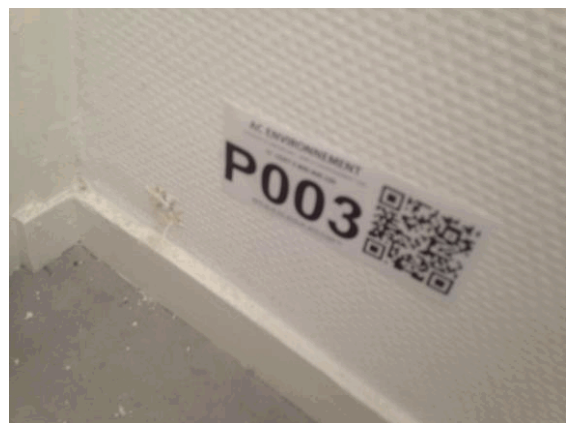
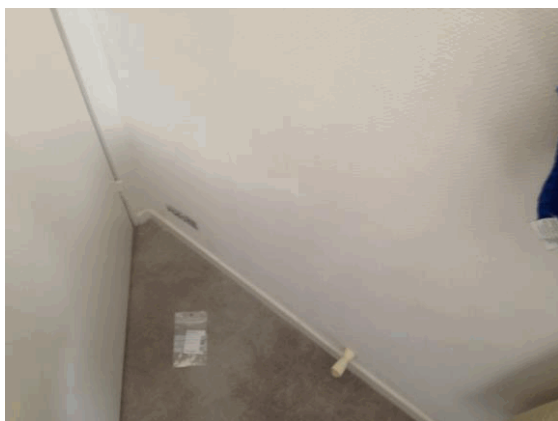
002HD001535 n°3 - 1 (P3)

Plan	Localisation	Composant	Partie composant	Descriptif de l'action menée				Laboratoire			Conclusion
				Réf action	Observation	Précision loc.	Ref photo	Ref Prél.	Descriptif	Résultat	
Appartement n°190	Vol 10 (Cuisine)	Murs et cloisons	Enduit plâtre (Cloison et doublage pièces humides)	S3	Sondage et extension de la zone homogène du prélèvement P2		002HD0015 35 n°2 - 1 - 002HD0015 35 n°2 - 2	P2	Enduit plâtreux blanc en vrac + peinture non séparable	Négatif	Négatif sur analyse
Appartement n°190	Vol 9 (SDB)	Murs et cloisons	Enduit plâtre (Porteur pièces humides)	P3	Réalisation d'un prélèvement		002HD0015 35 n°3 - 1 - 002HD0015 35 n°3 - 2	P3	Enduit plâtreux blanc en vrac + peintures multiples non séparable + toile fibreuse non séparable	Négatif	Négatif sur analyse
Appartement n°190	Vol 10 (Cuisine)	Murs et cloisons	Enduit plâtre (Porteur pièces humides)	S4	Sondage et extension de la zone homogène du prélèvement P3		002HD0015 35 n°3 - 1 - 002HD0015 35 n°3 - 2	P3	Enduit plâtreux blanc en vrac + peintures multiples non séparable + toile fibreuse non séparable	Négatif	Négatif sur analyse

Commande	002HD001535
Dossier client	_00112000140000300190_ 28 RUE DU MONTAIGU - RUE DE MONTAIGU - 53600 EVRON Appartement n° 190 de type 4 situé au 03 ème étage
Echantillon	002HD001535003 / Parois verticales intérieures et enduits / Murs et cloisons / Enduit plâtre (Porteur pièces humides) / Vol 9 (SDB)
Description ITGA	Enduit plâtreux blanc en vrac / Peintures multiples / Toile fibreuse
