## Rapport de mission de repérage des matériaux et produits contenant de l'amiante avant travaux

Adresse :	LA GRANDE VALAISIERE 1
CP - Ville :	53600 EVRON
Référence client :	_0011300006_
Date du repérage :	12/04/2017
Désignation :	Bâtiment composé de 1 cage et de 3 étages

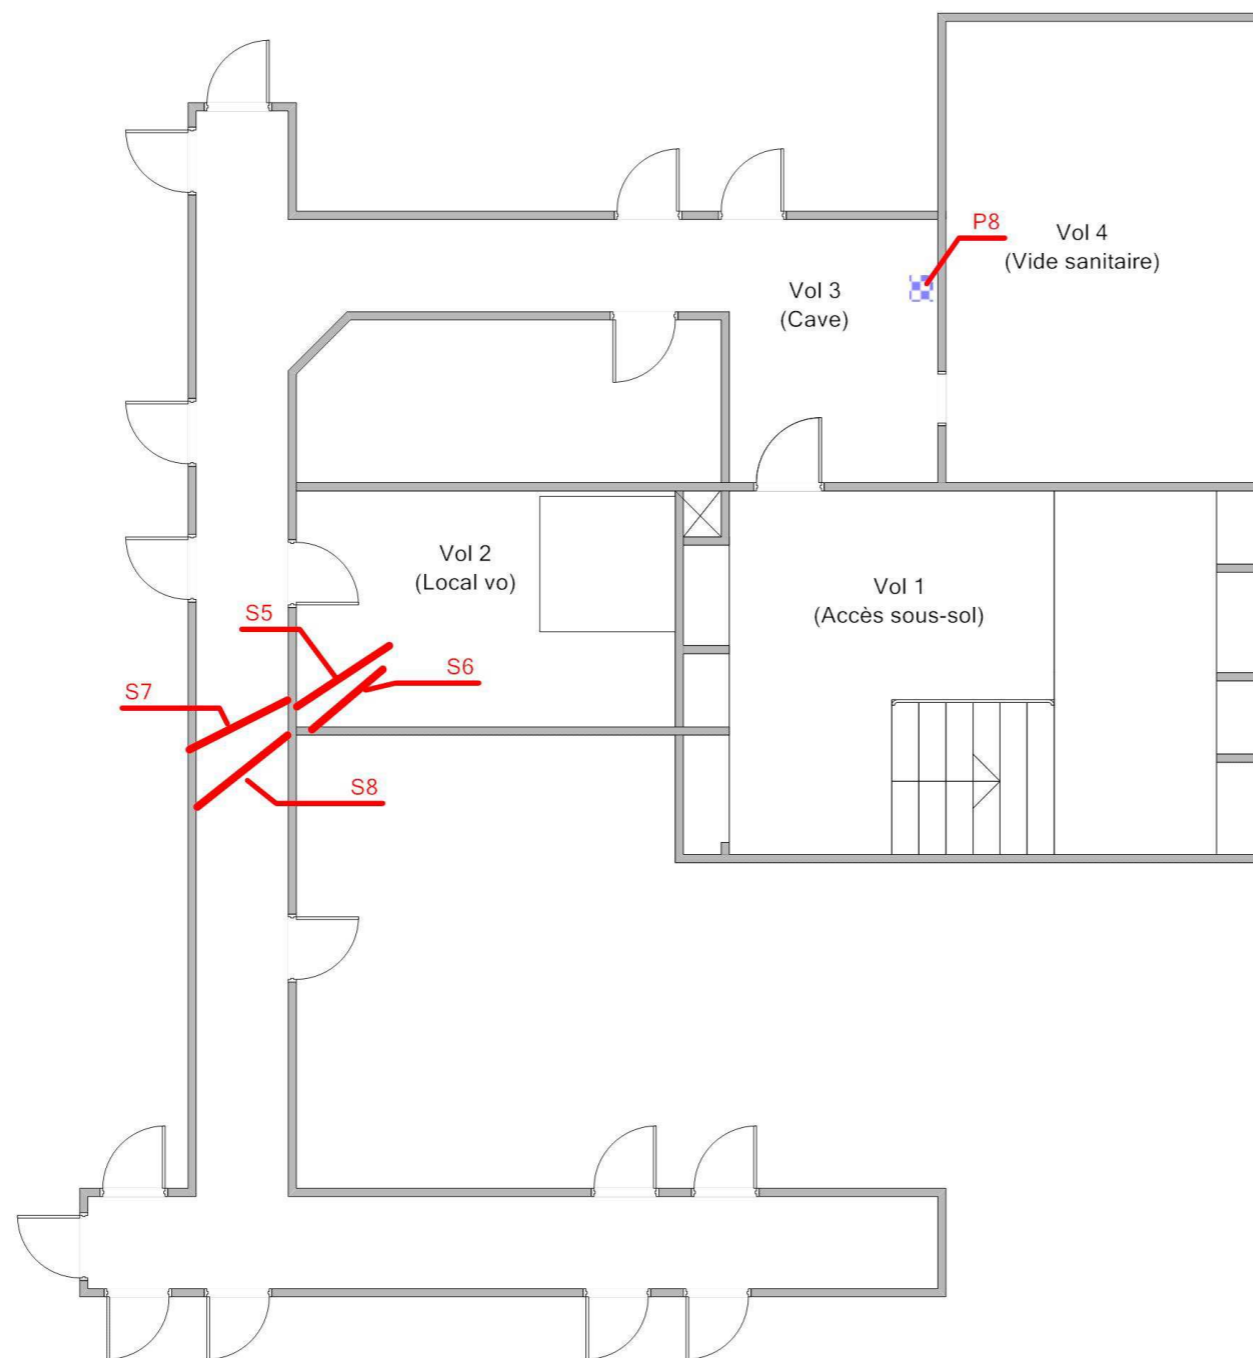
**SOUS SOL - MPCA TOUTES CATÉGORIES CONFONDUES**

S5: Conduit en fibres-ciment
	P8 : Rebouchage autour de conduits
	S8: Conduit en fibres-ciment
	S6: Conduit en fibres-ciment
	S7: Conduit en fibres-ciment

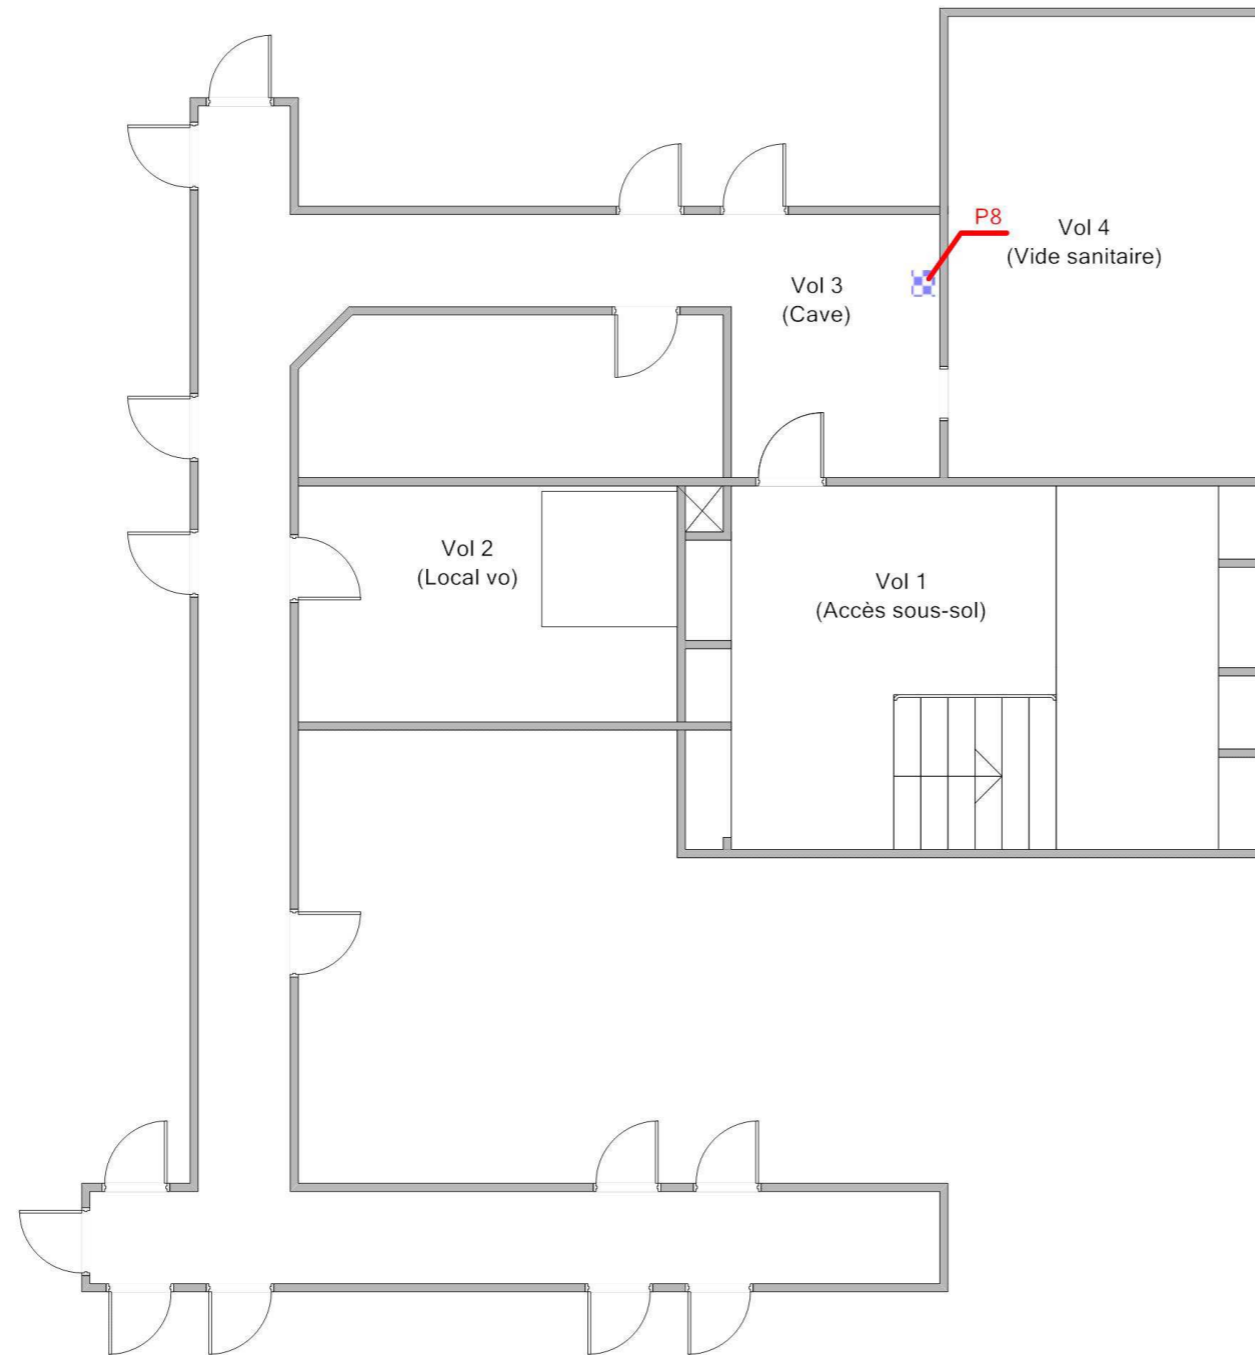
**SOUS SOL - MPCA REVÊTEMENT DE SOL**

P8 : Rebouchage autour de conduits
--	------------------------------------
