## Rapport de mission de repérage des matériaux et produits contenant de l'amiante avant travaux

Adresse :	43 BD DE LA VALAISIERE - LA GRANDE VALAISIERE 2
CP - Ville :	53600 EVRON
Référence client :	_00114000030000100046_
Date du repérage :	03/05/2017
Désignation :	Appartement n° 46 de type 3 situé au 03 ème étage

# APPARTEMENT N°46 - PLAN DE PRÉLÈVEMENTS

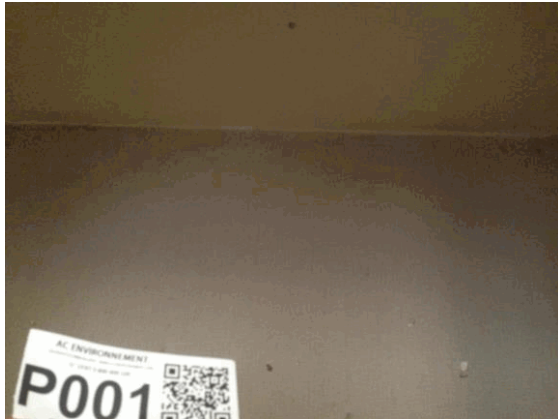
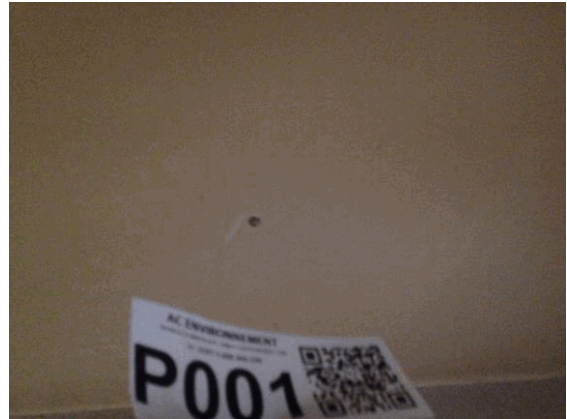
002FH002106 n°1 - 1 (P1)

Référence	Categorie	Composant	Materiu	Localisation	Observation
P1	Plafond et faux-plafonds	Plafonds	Enduit gris en vrac + peinture non séparable + matériau plâtreux blanc non séparable - Pièces sèches -	Appartement n°46 - Vol 6 (Entrée)	
P2	Plafond et faux-plafonds	Plafonds	Enduit beige en vrac + peinture non séparable - Pièces humides -	Appartement n°46 - Vol 5 (W.C)	
P3	Parois verticales intérieures et enduits	Murs et cloisons	Enduit plâtreux blanc en vrac + peinture non séparable - Porteurs pièces sèches -	Appartement n°46 - Vol 6 (Entrée)	
P4	Parois verticales intérieures et enduits	Murs et cloisons	Enduit plâtreux blanc en vrac + peinture non séparable - Cloisons pièces sèches -	Appartement n°46 - Vol 6 (Entrée)	
P5	Revêtement de sol	Revêtement de sol	Revêtement souple bleu + colle polymère jaune en faible quantité avec poussières non séparable + ragréage gris + peinture non séparable - bleu ciel -	Appartement n°46 - Vol 6 (Entrée)

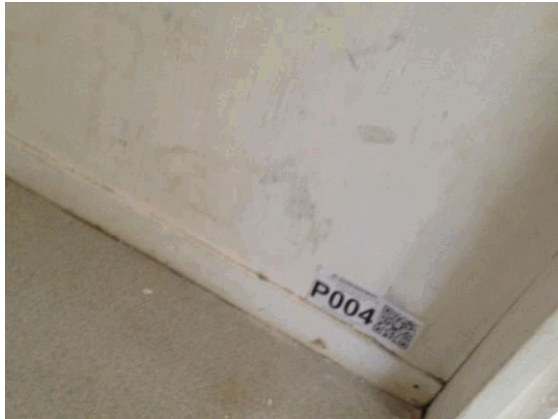
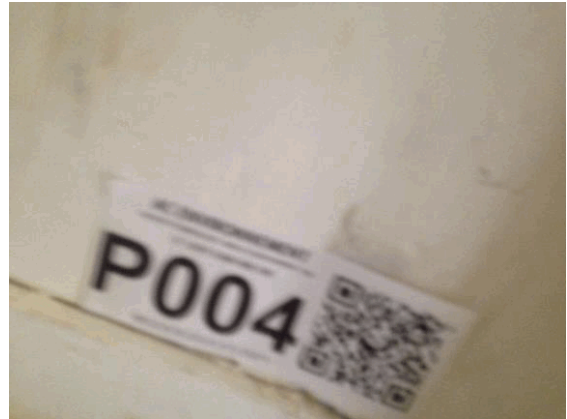
002FH002106 n°4 - 1 (P4)

Appartement n°46	Vol 6 (Entrée) - Vol 1 (Séjour) - Vol 2 (Chambre 1) - Vol 3 (Chambre 2) - Vol 8 (Dégagement)	Murs et cloisons	Enduit plâtre	P4 - S11 - S12 - S13 - S14	Sondage et extension de la zone homogène du prélèvement P4	Cloisons pièces sèches	002FH0021 06 n°4 - 1 - 002FH0021 06 n°4 - 2	P4	Enduit plâtreux blanc en vrac + peinture non séparable	Négatif	Négatif sur analyse
Appartement n°46	Vol 4 (Salle d'eau)	Murs et cloisons	Enduit plâtre	P12	Réalisation d'un prélèvement	Cloisons pièces humides	002FH0021 06 n°12 - 1 - - 002FH0021 06 n°12 - 2	P12	Enduit plâtreux blanc en vrac + peinture non séparable	Négatif	Négatif sur analyse

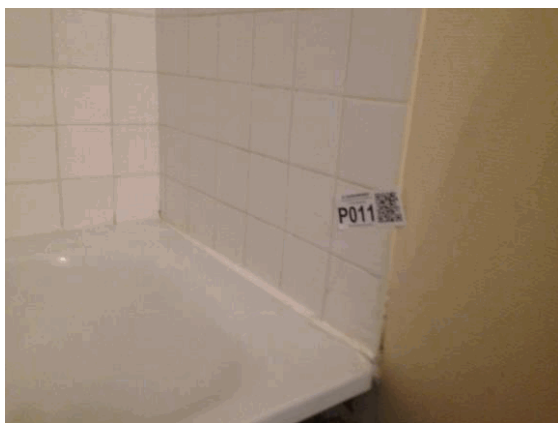
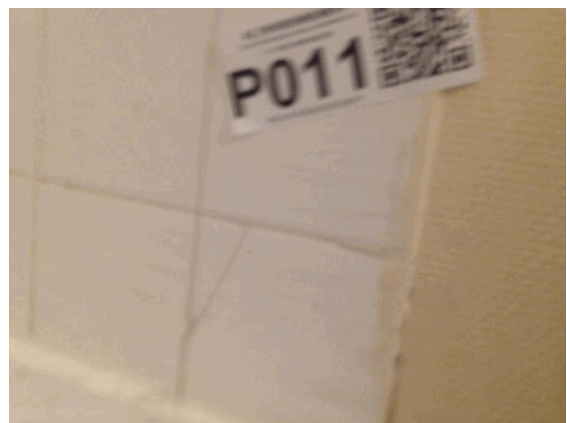
002FH002106 n°11 - 1 (P11)

P11	Revêtement de mur	Revêtement de mur	Colle beige en vrac + matériau cartonné blanc non séparable + peintures multiples non séparable - -	Appartement n°46 - Vol 4 (Salle d'eau)	
P12	Parois verticales intérieures et enduits	Murs et cloisons	Enduit plâtreux blanc en vrac + peinture non séparable - Cloisons pièces humides -	Appartement n°46 - Vol 4 (Salle d'eau)

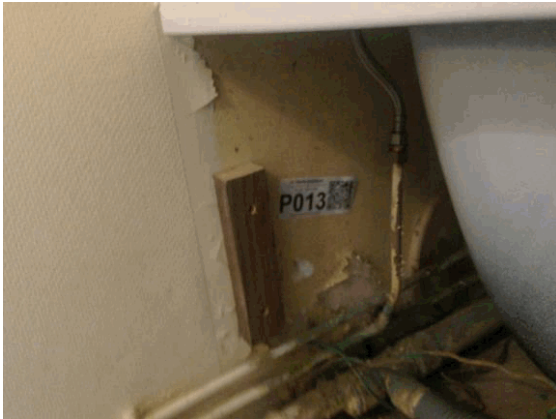
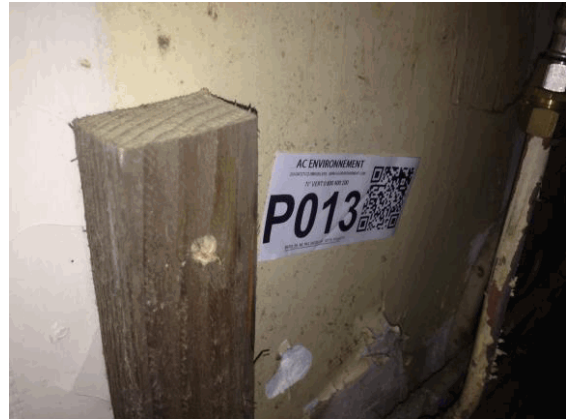
002FH002106 n°13 - 1 (P13)

P13	Parois verticales intérieures et enduits	Murs et cloisons	Enduit plâtreux blanc en vrac + peinture non séparable - Porteurs pièces humides -	Appartement n°46 - Vol 4 (Salle d'eau)	
P14	Revêtement de sol	Revêtement de sol	Revêtement souple beige + colle polymère jaune en faible quantité avec poussières non séparable - beige tacheté noir -	Appartement n°46 - Vol 4 (Salle d'eau)	
P15	Revêtement de sol	Revêtement de sol	Dalle dure cassante rouge + colle bitumineuse noire en faible quantité non séparable + colle polymère jaune avec poussières non séparable + ragréage gris + peinture non séparable - Rouges -	Appartement n°46 - Vol 4 (Salle d'eau)
