## Rapport de mission de repérage des matériaux et produits contenant de l'amiante avant travaux

Adresse :	45 BD LA GRANDE VALAISIERE - LA GRANDE VALAISIERE 3
CP - Ville :	53600 EVRON
Référence client :	_00115000070000100127_
Date du repérage :	01/11/2016
Désignation :	Appartement n° 127 de type 3 situé au 03 ème étage

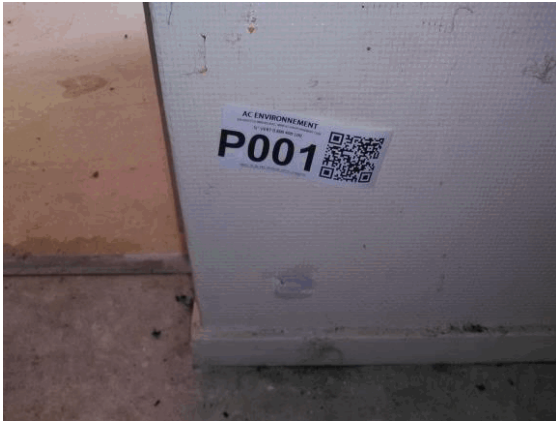
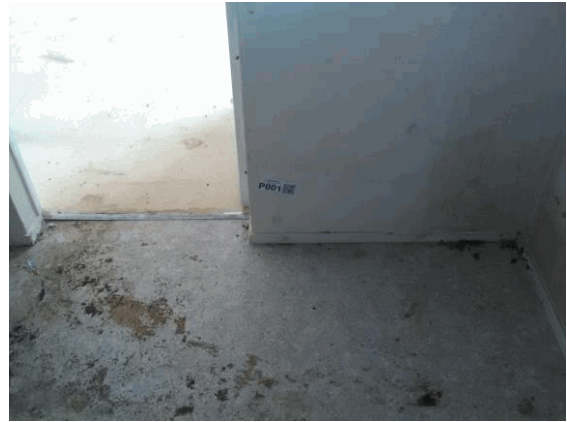
002QW000003 n°1 - 1 (P1)

Plan	Localisation	Composant	Partie composant	Descriptif de l'action menée				Laboratoire			Conclusion
				Réf action	Observation	Précision loc.	Ref photo	Ref Prél.	Descriptif	Résultat	
LGT127	Vol 4 (Cuisine)	Murs et cloisons	Enduit plâtre	P1	Réalisation d'un prélèvement	Porteur pièces humides	002QW000 003 n°1 - 1 - 002QW000 003 n°1 - 2	P1	Enduit plâtreux blanc + matériau gris en faible quantité en vrac non séparable + peintures multiples avec couche en toile	Négatif	Négatif sur analyse
LGT127	Vol 1 (W.C) - Vol 2 (Salle de bain)	Murs et cloisons	Enduit plâtre	S1 - S2	Sondage et extension de la zone homogène du prélèvement P1	Porteur pièces humides	002QW000 003 n°1 - 1 - 002QW000 003 n°1 - 2	P1	Enduit plâtreux blanc + matériau gris en faible quantité en vrac non séparable + peintures multiples avec couche en toile	Négatif	Négatif sur analyse
LGT127	Vol 3 (Salon)	Cloisons légères ou préfabriquées	Plaques planes en fibres-ciment	S7	Réalisation d'un sondage		S7 - 1				Présence sur jugement personnel de l'opérateur de repérage

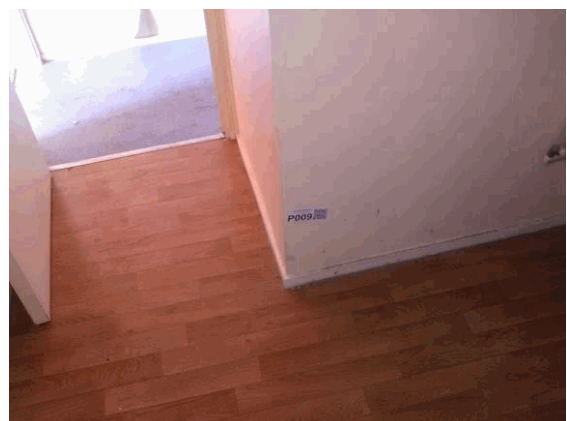
002QW000003 n°9 - 1 (P9)

Plan	Localisation	Composant	Partie composant	Descriptif de l'action menée				Laboratoire			Conclusion
				Réf action	Observation	Précision loc.	Ref photo	Ref Prél.	Descriptif	Résultat	
LGT127	Vol 2 (Salle de bain)	Murs et cloisons	Enduit plâtre	P9	Réalisation d'un prélèvement	Doublage pièces humides	002QW000 003 n°9 - 1	P9	Enduit plâtreux blanc en vrac + peinture	Négatif	Négatif sur analyse
LGT127	Vol 1 (W.C) - Vol 4 (Cuisine)	Murs et cloisons	Enduit plâtre	S19 - S20	Sondage et extension de la zone homogène du prélèvement P9	Doublage pièces humides	002QW000 003 n°9 - 1	P9	Enduit plâtreux blanc en vrac + peinture	Négatif	Négatif sur analyse
LGT127	Vol 5 (Entrée)	Menuiseries	Mastic vitrier	P13	Réalisation d'un prélèvement		002QW000 003 n°13 - 1 - 002QW000 003 n°13 - 2	P13	Matériau beige en vrac	Négatif	Négatif sur analyse
LGT127	Vol 5 (Entrée)	Menuiseries	Mastic vitrier	P13	Sondage et extension de la zone homogène du prélèvement P13		002QW000 003 n°13 - 1 - 002QW000 003 n°13 - 2	P13	Matériau beige en vrac	Négatif	Négatif sur analyse
