Rapport de mission de repérage des matériaux et produits contenant de l'amiante avant travaux

Adresse :	4 RUE DES TILLEULS - LES CEDRES 1
CP - Ville :	53170 MESLAY DU MAINE
Référence client :	_00122000010000100004_
Date du repérage :	23/08/2016
Désignation :	Appartement n° 4 de type 4 situé au 01 ^{er} étage

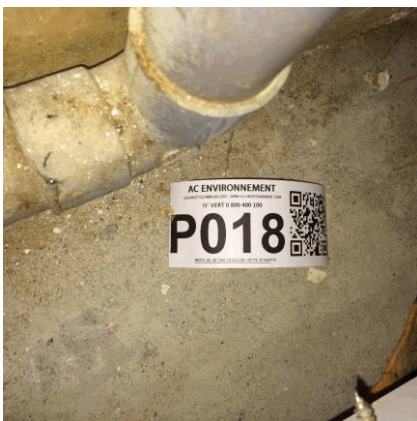
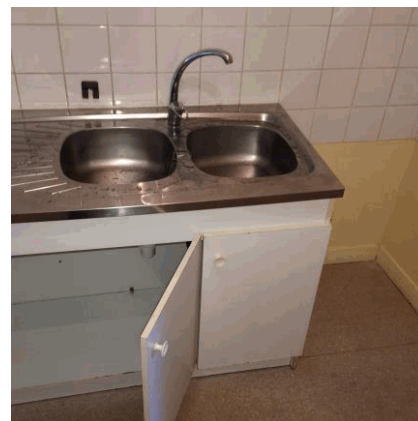
002OY000128 n°18 - 1 (P18)

Plan	Localisation	Composant	Partie composant	Descriptif de l'action menée				Laboratoire			Conclusion
				Réf action	Observation	Précision loc.	Ref photo	Ref Prél.	Descriptif	Résultat	
LOGEMENT 4	Vol 2 (Cuisine)	Revêtement de sol	Ragréage	P18	Réalisation d'un prélèvement	gris d'origine pièces humides	002OY000 128 n°18 - 1 - 002OY000 128 n°18 - 2	P18	Colle polymère jaune en faible quantité non séparable + ragréage gris	Négatif	Négatif sur analyse
LOGEMENT 4	Vol 4 (Chambre 1)	Revêtement de sol	Lés plastiques avec sous-couche	I3	couches supérieures visibles non d'origines (linoléums +colle jaune)		I3 - 1 - I3 - 2 - I3 - 3 - I3 - 4				Aucun prélèvement réalisé à la demande du client sur les revêtements de sols non d'origines.
LOGEMENT 4	Vol 6 (Chambre 2)	Revêtement de sol	Lés plastiques avec sous-couche	I3	couches supérieures visibles non d'origines (linoléums +colle jaune)		I3 - 1 - I3 - 2 - I3 - 3 - I3 - 4				Aucun prélèvement réalisé à la demande du client sur les revêtements de sols non d'origines.
