## Rapport de mission de repérage des matériaux et produits contenant de l'amiante avant travaux

Adresse :	2 RUE DES TILLEULS - LES CEDRES 1
CP - Ville :	53170 MESLAY DU MAINE
Référence client :	_00122000010000200007_
Date du repérage :	04/08/2016
Désignation :	Appartement n° 7 de type 5 situé au RDC

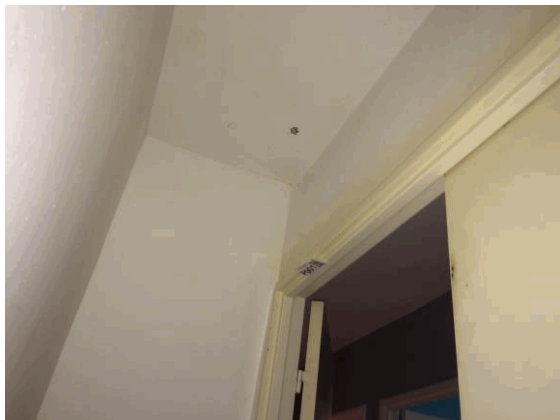
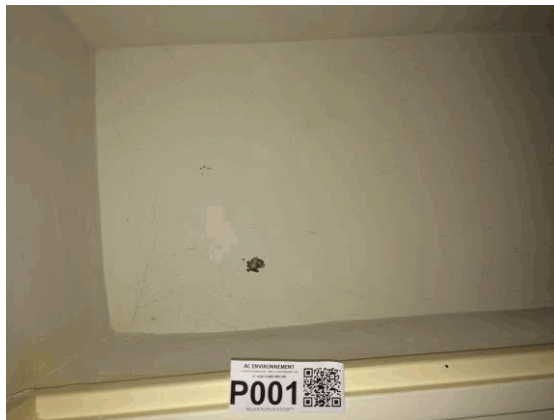
002OY000075 n°1 - 1 (P1)

Référence	Categorie	Composant	Materiu	Localisation	Observation
P1	Plafond et faux-plafonds	Plafonds	Enduit gris en vrac + peinture non séparable - plafond pièces sèches -	logement - Vol 10 (Dégagement)	
P2	Plafond et faux-plafonds	Plafonds	Enduit plâtreux blanc avec couche en papier + peinture non séparable + matériau gris en vrac non séparable - plafond pièces humides -	logement - Vol 9 (W.C)	
P3	Parois verticales intérieures et enduits	Porte d'entrée	Matériau souple noir - noir -	logement - Vol 10 (Dégagement)	
P4	Parois verticales intérieures et enduits	Murs et cloisons	Matériau gris en vrac + peinture non séparable + enduit plâtreux blanc en vrac non séparable - porteur pièces sèches -	logement - Vol 10 (Dégagement)	
P5	Parois verticales intérieures et enduits	Murs et cloisons	Enduit plâtreux blanc en vrac avec couche en papier + peinture non séparable + matériau rouge en vrac non séparable - cloison pièce sèche -	logement - Vol 3 (Chambre 2)

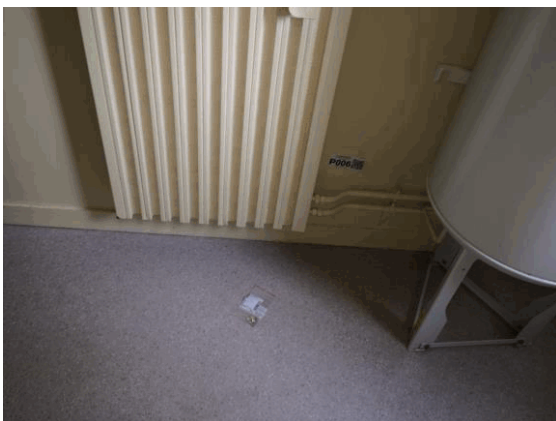
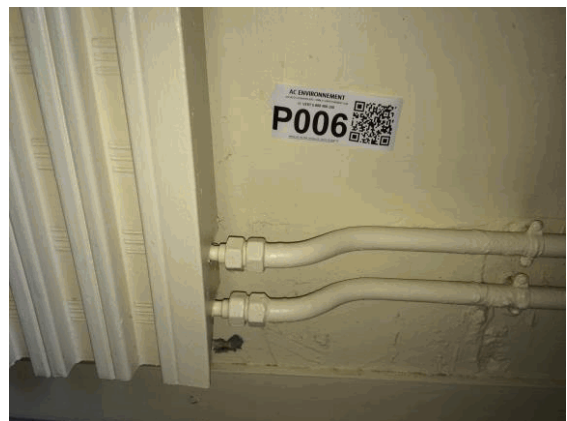
002OY000075 n°6 - 1 (P6)

logement	Vol 7 (SDB)	Murs et cloisons	Enduit ciment	P6	Réalisation d'un prélèvement	porteur pièces humides	002OY000 075 n°6 - 1 - 002OY000 075 n°6 - 2	P6	Enduit gris en vrac + peintures multiples non séparable	Négatif	Négatif sur analyse
logement	Vol 8 (Cuisine)	Murs et cloisons	Enduit ciment	S22	Sondage et extension de la zone homogène du prélèvement P6	porteur pièces humides	002OY000 075 n°6 - 1 - 002OY000 075 n°6 - 2	P6	Enduit gris en vrac + peintures multiples non séparable	Négatif	Négatif sur analyse
logement	Vol 8 (Cuisine)	Murs et cloisons	Enduit plâtre	P7	Réalisation d'un prélèvement	cloisons pièces humides	002OY000 075 n°7 - 1 - 002OY000 075 n°7 - 2	P7	Enduit plâtreux blanc en vrac + peinture non séparable + matériau rouge en vrac non séparable	Négatif	Négatif sur analyse
logement	Vol 7 (SDB) - Vol 9 (W.C)	Murs et cloisons	Enduit plâtre	S23 - S24	Sondage et extension de la zone homogène du prélèvement P7	cloisons pièces humides	002OY000 075 n°7 - 1 - 002OY000 075 n°7 - 2	P7	Enduit plâtreux blanc en vrac + peinture non séparable + matériau rouge en vrac non séparable	Négatif	Négatif sur analyse

P6	Parois verticales intérieures et enduits	Murs et cloisons	Enduit gris en vrac + peintures multiples non séparable - porteur pièces humides -	logement - Vol 7 (SDB)	
P7	Parois verticales intérieures et enduits	Murs et cloisons	Enduit plâtreux blanc en vrac + peinture non séparable + matériau rouge en vrac non séparable - cloisons pièces humides -	logement - Vol 8 (Cuisine)	
P8	Revêtement de mur	Revêtement de mur	Colle beige + joint cassant blanc + peinture - blanche 15*15+ colle beige -	logement - Vol 8 (Cuisine)	
P9	Equipements divers et accessoires	Evier	Matériau bitumineux noir - noir -	logement - Vol 8 (Cuisine)	
<b>P10</b>	<b>Revêtement de sol</b>	<b>Revêtement de sol</b>	<b>Colle bitumineuse noire + ragréage gris + peintures multiples - colle souple bleu + colle noire -</b>	<b>logement - Vol 8 (Cuisine)</b>	
P11	Revêtement de sol	Revêtement de sol	Ragréage gris en vrac - gris d'origine pièces sèches -	logement - Vol 10 (Dégagement)

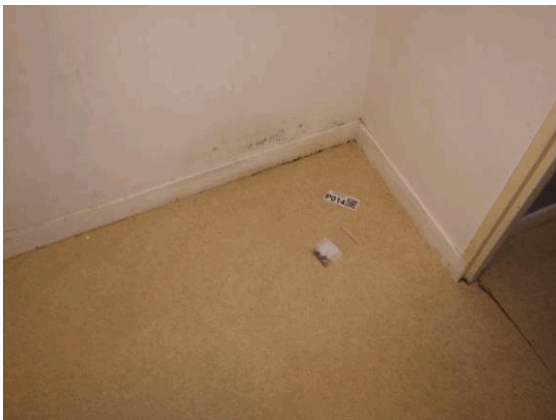
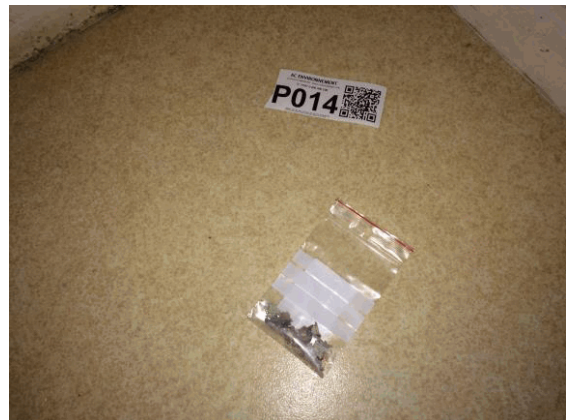
002OY000075 n°14 - 1 (P14)

logement	Vol 2 (Chambre 1) - Vol 3 (Chambre 2) - Vol 5 (Chambre 3) - Vol 6 (Chambre 4)	Revêtement de sol	Colles de revêtement de sol	S35 - S36 - S37 - S38	Sondage et extension de la zone homogène du prélèvement P14	bleu/vert entre ragréage d'origine gris et nouveau ragréage rose	002OY000 075 n°14 - 1 - 002OY000 075 n°14 - 2	P14	Colle polymère jaune + ragréage gris + ragréage rose + peinture	Négatif	Négatif sur analyse
logement	Vol 9 (W.C)	Revêtement de sol	Ragréage	P16	Réalisation d'un prélèvement	gris d'origine pièce humides	002OY000 075 n°16 - 1 - 002OY000 075 n°16 - 2	P16	Colle polymère jaune + ragréage gris + ragréage rose + sous couche de ragréage blanche	Négatif	Négatif sur analyse
