Rapport de mission de repérage des matériaux et produits contenant de l'amiante avant travaux

Adresse :	6 RUE DES TILLEULS - LOT ORIETTE
CP - Ville :	53230 COSSE LE VIVIEN
Référence client :	_00143000010000100012_
Date du repérage :	13/03/2017
Désignation :	Appartement n° 12 de type 2 situé au 01 er étage

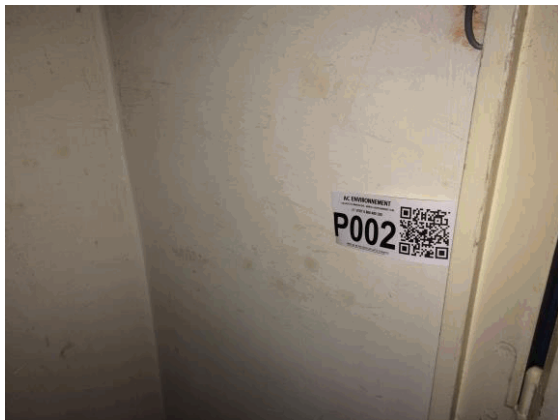
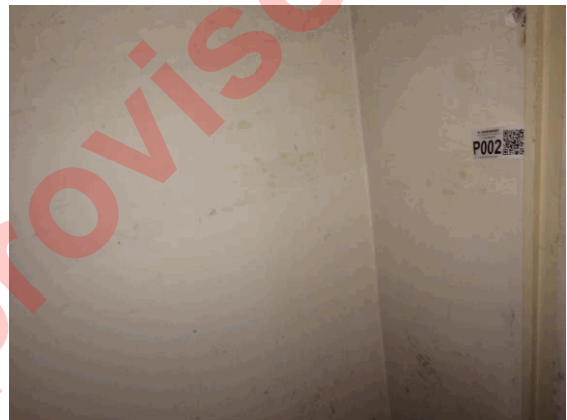
002OY000449 n°2 - 1 (P2)

Appartement N°12	Vol 1 (Dégagement) - Vol 6 (Chambre) - Vol 5 (Séjour)	Murs et cloisons	Enduit plâtre	P2 - S3 - S4	Sondage et extension de la zone homogène du prélèvement P2	cloisons pièces sèches	002OY000 449 n°2 - 1 - 002OY000 449 n°2 - 2	P2	Enduit plâtreux blanc + peinture non séparable	Négatif	Négatif sur analyse
Appartement N°12	Vol 2 (SDB)	Murs et cloisons	Enduit plâtre	P6	Réalisation d'un prélèvement	cloisons pièces humides	002OY000 449 n°6 - 1 - 002OY000 449 n°6 - 2	P6	Enduit plâtreux blanc + peinture non séparable	Négatif	Négatif sur analyse
Appartement N°12	Vol 2 (SDB) - Vol 4 (Cuisine) - Vol 3 (W.C)	Murs et cloisons	Enduit plâtre	P6 - S10 - S11	Sondage et extension de la zone homogène du prélèvement P6	cloisons pièces humides	002OY000 449 n°6 - 1 - 002OY000 449 n°6 - 2	P6	Enduit plâtreux blanc + peinture non séparable	Négatif	Négatif sur analyse

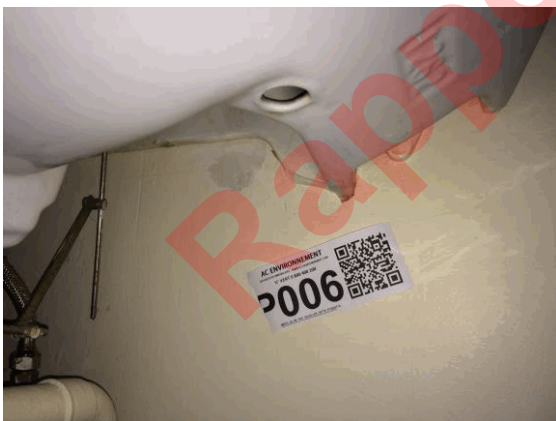
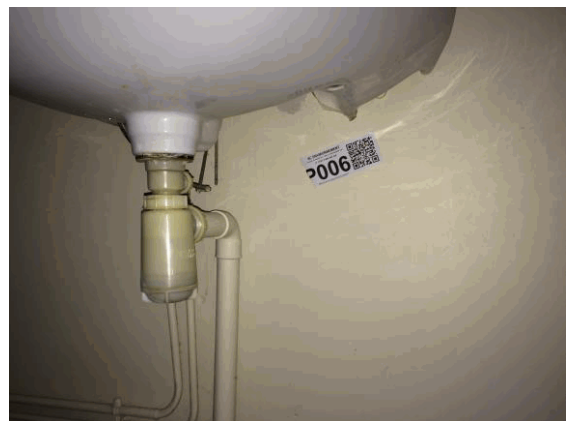
002OY000449 n°6 - 1 (P6)

P6	Parois verticales intérieures et enduits	Murs et cloisons	Enduit plâtreux blanc + peinture non séparable - cloisons pièces humides -	Appartement N°12 - Vol 2 (SDB)	
P7	Plafond et faux-plafonds	Plafonds	Enduit plâtreux blanc en vrac + peinture non séparable + matériau gris en vrac non séparable + matériau rouge en faible quantité non séparable - plafonds pièces humides -	Appartement N°12 - Vol 2 (SDB)	
P8	Revêtement de mur	Revêtement de mur	Colle beige + couche plâtreuse blanche non séparable + peinture en faible quantité non séparable - blanche - SDB -	Appartement N°12 - Vol 2 (SDB)	
P9	Revêtement de sol	Revêtement de sol	Dalle dure cassante bleue + colle polymère jaune avec poussières + peinture non séparable - rigide bleu clair -	Appartement N°12 - Vol 2 (SDB)	
P10	Revêtement de mur	Revêtement de mur	Colle beige en vrac + couche plâtreuse blanche non séparable - grise + colle jaune -	Appartement N°12 - Vol 1 (Dégagement)

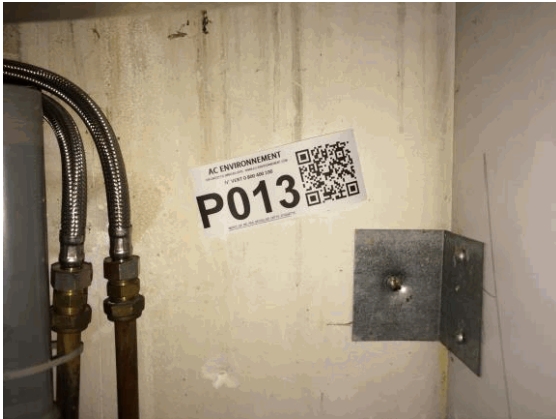
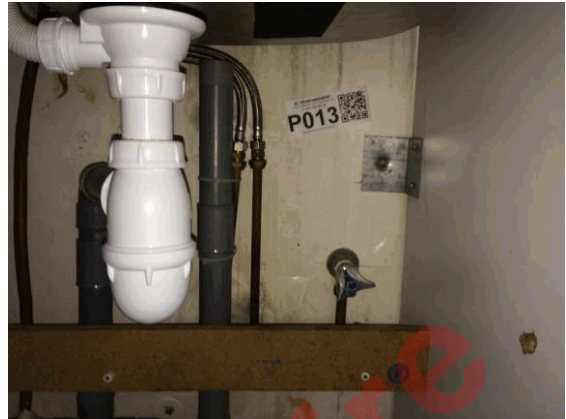
002OY000449 n°13 - 1 (P13)

P13	Parois verticales intérieures et enduits	Murs et cloisons	Enduit plâtré blanc en vrac - porteur pièces humides -	Appartement N°12 - Vol 4 (Cuisine)	
P14	Revêtement de sol	Revêtement de sol	Ragréage gris hétérogène - gris pièces humides d'origine -	Appartement N°12 - Vol 4 (Cuisine)	
P15	Revêtement de sol	Revêtement de sol	Colle bitumineuse noire + ragréage rose + colle polymère jaune non séparable + matériau compact beige en faible quantité non séparable - colle noire d'origine -	Appartement N°12 - Vol 4 (Cuisine)	
P16	Revêtement de sol	Revêtement de sol	Colle polymère jaune avec couche en mousse non séparable + ragréage gris + ragréage rose + sous couche de ragréage blanche non séparable - résidus colle jaune entre les 2 ragréage -	Appartement N°12 - Vol 6 (Chambre)	
P17	Parois verticales intérieures et enduits	Menuiseries	Matériau beige en vrac + peinture non séparable - Beige -	Appartement N°12 - Vol 4 (Cuisine)

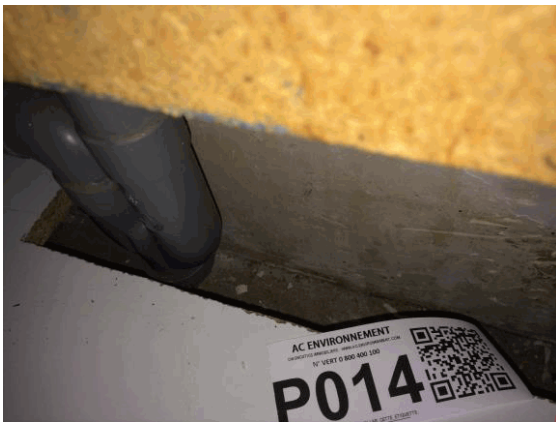
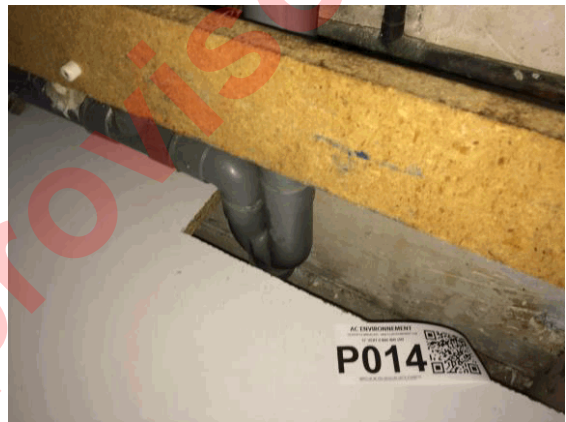
002OY000449 n°14 - 1 (P14)

Appartement N°12	Vol 4 (Cuisine)	Revêtement de sol	Ragréage	P14	Réalisation d'un prélèvement	gris pièces humides d'origine	002OY000 449 n°14 - 1 - 002OY000 449 n°14 - 2	P14	Ragréage gris hétérogène	Négatif	Négatif sur analyse
Appartement N°12	Vol 3 (W.C) - Vol 2 (SDB)	Revêtement de sol	Ragréage	S19 - S20	Sondage et extension de la zone homogène du prélèvement P14	gris pièces humides d'origine	002OY000 449 n°14 - 1 - 002OY000 449 n°14 - 2	P14	Ragréage gris hétérogène	Négatif	Négatif sur analyse
Appartement N°12	Vol 4 (Cuisine)	Revêtement de sol	Colles de revêtement de sol	P15	Réalisation d'un prélèvement	colle noire d'origine	002OY000 449 n°15 - 1 - 002OY000 449 n°15 - 2	P15	Colle bitumineuse noire + ragréage rose + colle polymère jaune non séparable + matériau compact beige en faible quantité non séparable	Positif	Présence sur analyse

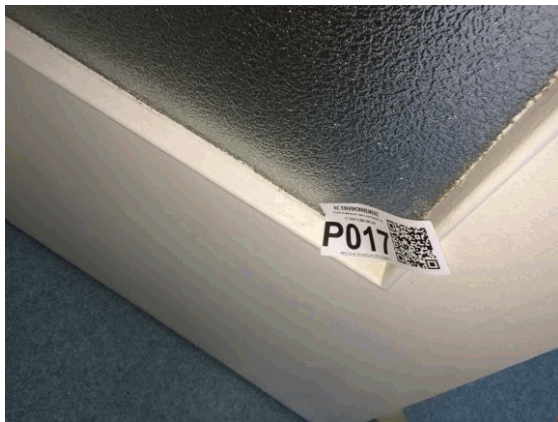
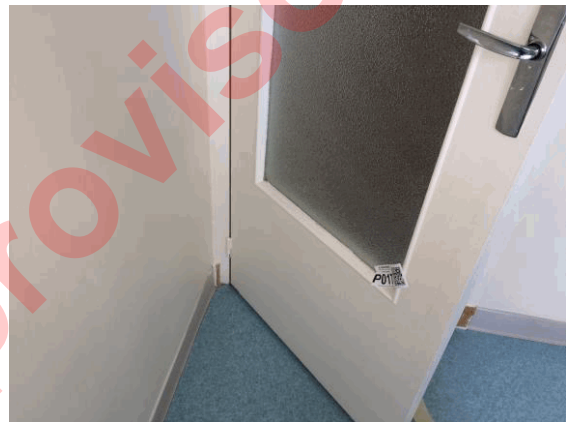
002OY000449 n°17 - 1 (P17)

Plan	Localisation	Composant	Partie composant	Descriptif de l'action menée				Laboratoire		Conclusion	
				Réf action	Observation	Précision loc.	Ref photo	Ref Prél.	Descriptif		Résultat
Appartement N°12	Vol 4 (Cuisine)	Murs et cloisons	Enduit plâtre	P13	Réalisation d'un prélèvement	porteur pièces humides	002OY000 449 n°13 - 1 - 002OY000 449 n°13 - 2	P13	Enduit plâtreux blanc en vrac	Négatif	Négatif sur analyse
Appartement N°12	Vol 4 (Cuisine) - Vol 2 (SDB)	Murs et cloisons	Enduit plâtre	P13 - S18	Sondage et extension de la zone homogène du prélèvement P13	porteur pièces humides	002OY000 449 n°13 - 1 - 002OY000 449 n°13 - 2	P13	Enduit plâtreux blanc en vrac	Négatif	Négatif sur analyse
Appartement N°12	Vol 4 (Cuisine)	Menuiseries	Mastic vitrier	P17	Réalisation d'un prélèvement	Beige	002OY000 449 n°17 - 1 - 002OY000 449 n°17 - 2	P17	Matériau beige en vrac + peinture non séparable	Négatif	Négatif sur analyse
